# ダム点検用水中調査ロボット 「Cetus-V・Mark II」の開発

本 山 昇

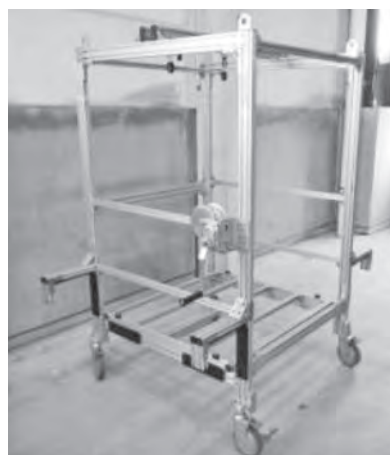
写真—2 吊りケージ

本ロボットの投入および回収には、吊りケージを使用する。写真—2に吊りケージを示す。吊りケージ

に本ロボットを載せ、積載型トラッククレーンなどを使用して陸上より吊り下げ、本ロボットを水面に浮かべる。その後、本ロボットを遠隔操作してケージ内から離脱させ水中へ投入する。また、回収時は、投入時と逆の手順によって行う。これによって、水面上での玉掛け・玉外し作業が不要となり、そのための船舶および人員の配備が不要である。写真-3に吊りケージを使用した本ロボットの投入状況を示す。

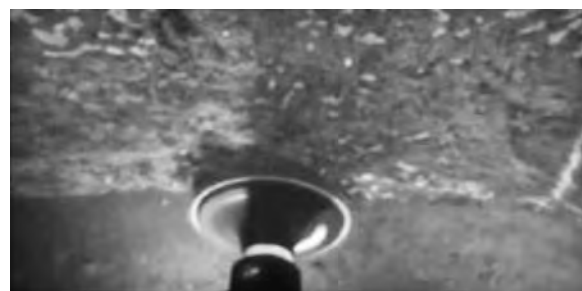
写真—7 壁面清掃状況

清掃用ブラシは、調査対象の壁面に藻などが付着している場合に、先端のブラシを回転させることで壁面をケレンし、付着物を取り除くことが可能である。ブラシは、簡易に取り外して交換することができるため、付着物に応じて適したブラシを使用することが可

能である。写真—7 に壁面の清掃状況を示す。清掃用ブラシによる壁面の清掃は、「試行的導入」の際に実際のダム堤体を対象に実施しており、ダム堤体に付着した藻などの付着物を取り除き、清浄な検査面にすることが可能であった。
