**新工法紹介** 機関誌編集委員会

04-394	アタリガイダンスシステム	鹿島建設 演算工房
--------	--------------	--------------

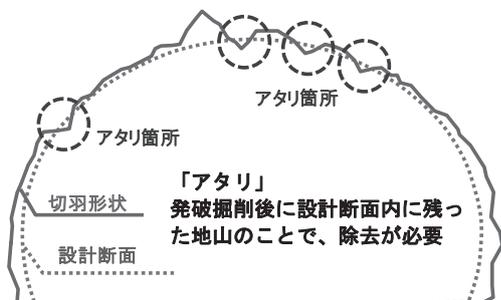
山岳トンネル工事の掘削作業では、発破後の地山形状に不陸（凹凸）が生じ、アタリ箇所（図-1）がないかを発破毎に判断する必要がある。従来の切羽監視人による目視確認では、アタリ箇所を見落としたり地山を必要以上に除去した場合、サイクルタイムや吹付材料のロスにつながり、また、緩んだ切羽直近で行う作業のため地山の剥落等による被災リスクがあった。

図-1 アタリ箇所のイメージ

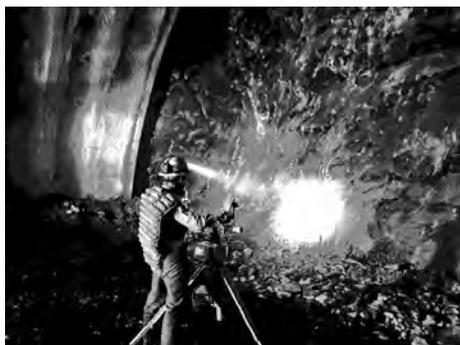
本システムは、発破後、高速3Dスキャナ（写真-1、実測定時間1分）を用いて計測した切羽形状の点群データと、設計断面のデータを重ね合わせ、干渉部分を色で表現することで、アタリの有無が一目瞭然となる。また、設計断面のデータにロックボルトの位置を表示し、これを目安にしてアタリ箇所も容易に特定できる。3Dスキャナによる計測後30秒程度で結果を表示（図-2）できるため、確認作業時間が大幅に短縮でき、発破直後に切羽直近で目視していた危険な確認作業も不要となる。

写真-1 高速3Dスキャナによる計測

切羽付近の剥落が生じても十分に安全な距離から計測できる（写真-1）ため、切羽監視人が切羽直近に立ち入ることがなくなり、安全性が向上した。

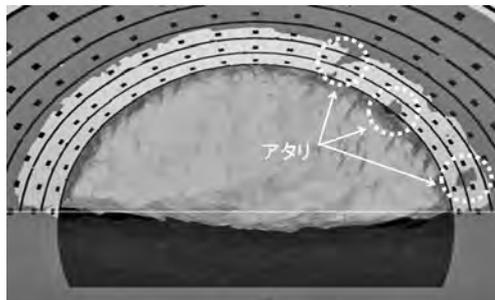
図-2 タブレット端末に解析結果を表示

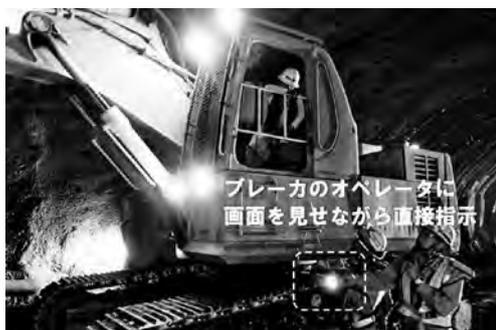
写真-2 アタリ箇所の指示状況

アタリ箇所をオペレータに直ちに指示（写真-2）し、短時間でアタリの除去が可能となったため、従来の目視確認と比べて作業時間は約2/3に短縮した。
