# 都市防災への活用を目的とした建築物の 瞬時被害把握システムの開発

日比野 陽

キーワード：ヘルスモニタリング、加速度計、被災度、継続使用性、都市防災

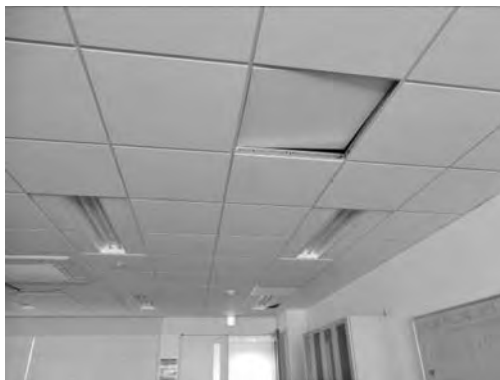
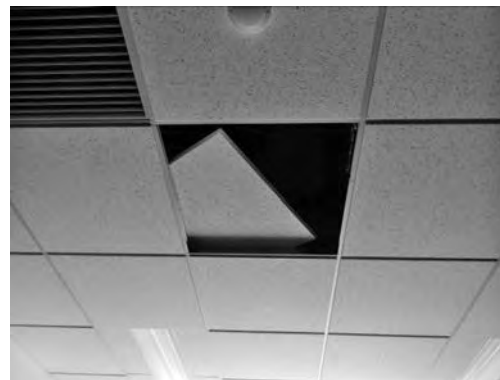
写真—2 天井被害検知の学習用画像

被害の画像の例であり、被害を受けていない天井材を意図的にずらすなどして被害を再現したものである。**写真—2 (a)** は天井材がずれており、比較的軽微な被害を再現しており、**写真—2 (b)** は天井材が落下した、大きな被害を再現した。

(a) 天井材のずれ

(b) 天井材の落下

人工知能を用いた画像解析では損傷の状態を機械学習させておいた上で画像を解析させる必要がある。そこで、天井材のずれや落下を再現した「被害あり」の画像と、被害が生じていない「被害なし」の画像を用いて学習を行った。写真ー2は学習に用いた天井材

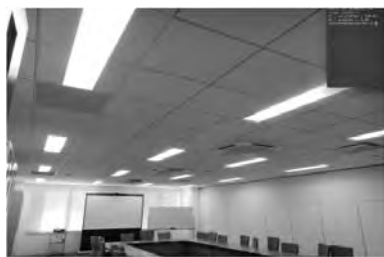
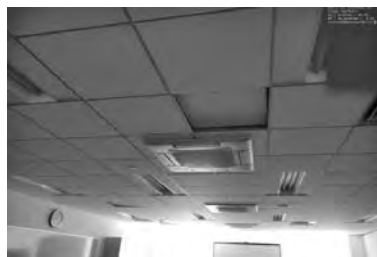
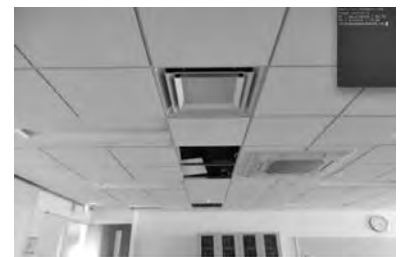
写真—3 検知対象とした写真

検知の対象として、**写真—3** に示す無被害の画像および天井材がずれた画像、天井材が落下している画像を用いた。検知実験ではまず 200 枚の画像（被害有

り写真：139 枚、被害無し写真：86 枚）を学習させて検知の検証を行った。検知の実験は**写真—3** の 3 枚の画像に対して、無被害および被害ありのどちらの画像に近いかの類似性を百分率で判定させたものである。**表—4** より、学習が 200 枚の場合には、無被害や天井材のずれが良好に判定できたものの天井材の落下は誤判定した。原因については学習画像の枚数の不足が原因であると考えられたため、ASEBI<sup>21)</sup> のデータベースにある天井材の画像および、インターネット上から画像約 1000 枚（被害有り写真：537 枚、被害無し写真：462 枚）を収集し、追加学習を行った。その結果、**写真—3** の無被害の天井材および天井材の落下の画像に対しては、ほぼ無被害であると判定できたが、天井材のずれについては 78% 無被害と判定し、200 枚の学習後よりも判定精度が低下した。これは、天井材のずれが小さかったことから、被害がないものとして判定された可能性がある。

(a) 無被害

(b) 被害あり (天井材のずれ)

(c) 被害あり (天井材の落下)

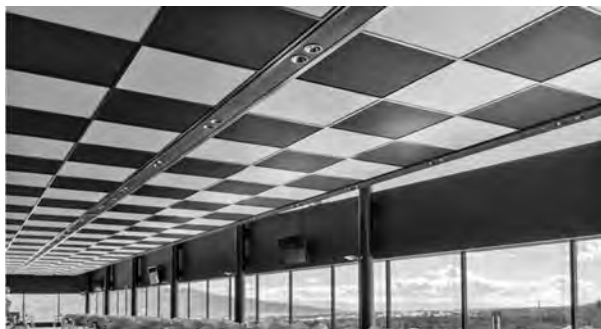
写真—4 市松模様の天井

ると考えられることから、写真—3以外の様々な画像の検知実験を実施した。例えば、写真—4の市松模様の天井の画像<sup>22)</sup>を判定したケースでは、100%被害ありとの判定であった。また、白色以外の天井材ではすべて無被害と判定した。これは学習させた天井材がすべて白色であったため、白色と異なる天井材の画像を被害があるものと学習した可能性がある。そこで、画像を加工した後に再度判定を行い検証を行った結果、すべての画像ではほぼ100%被害なしとの判定となった。この検証から、天井材の色が異なる場合には、画像を加工することで、検知が可能であることがわかった。ただし、画像を一様に白くするなどの処理は損傷が検知できなくなる可能性につながることもあるため、今後は学習させる画像としてより多様なものを使用し、多様な天井材の検知ができるようにしていく必要があるといえる。
