12段長大切土施工における3次元データの活用と のり面の長期安定対策工

齊藤亮祐・小野剛・今泉和俊・早川正城

本稿では、12段長大切土のり面に採用した長期安定対策工の報告と共に、長大切土を伴う大規模な切盛土工事において全自動無人ヘリによる3次元写真測量を活用した事例について報告する。

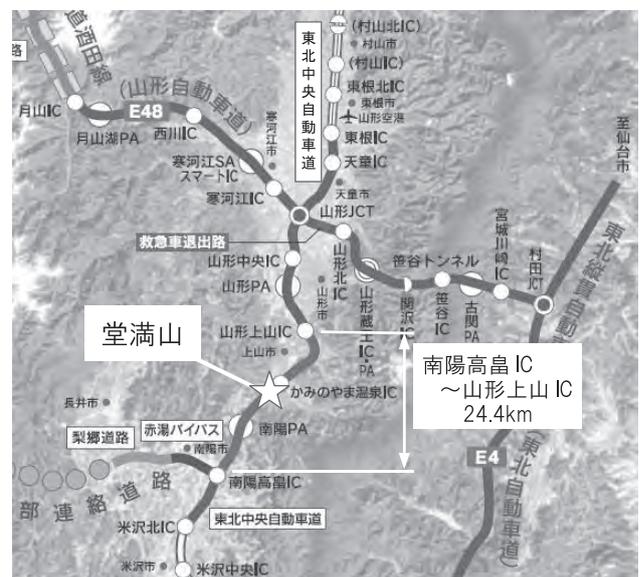
図-1 施工位置図

東北中央自動車道は福島と秋田を結ぶ高速道路であり，移動時間の短縮，一般国道13号の混雑緩和，災害時の救急搬送ルートの確保を主目的に建設が進められている。上山IC工事は建設中の南陽高島～山形上山間24.4kmのうち（図-1），かみのやま温泉ICの造成を含む工事延長3,411m，切盛土工（約110万 m^3 ），のり面工（種吹付工，植生基材吹付工，ブロック積プレキャストL型擁壁工，補強土壁工），用・排

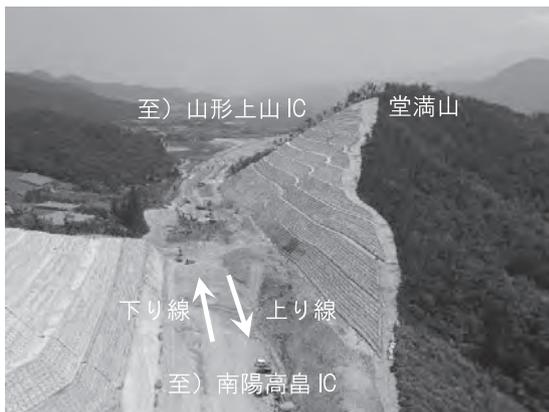
写真一 12段長大切土2段目掘削状況 (平成29年7月撮影)

水工、橋梁下部・上部工、跨道橋などを施工する工事である (写真一)。

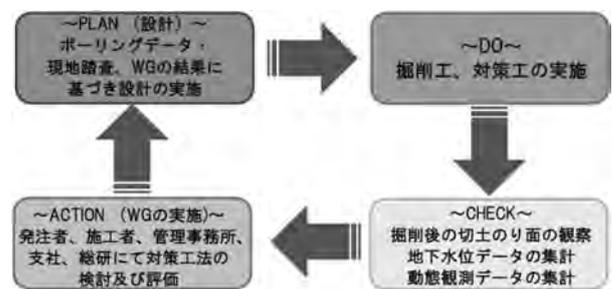
図一3 施工・検討のサイクル

上記のとおり第三紀の泥岩や凝灰岩は、掘削時には堅硬で安定したのり面であったとしても、時間経過と共に表層崩壊などの変状が発生することがある。そこで、12段長大切土のり面の長期的な安定対策工を検討するためのWGを切土着手前から立ち上げ、切土の進捗に合わせてWGを随時開催した。なお、WGのメンバーは、発注者、施工者および高速道路総合技術研究所 (NEXCO 総研) 等から構成される。基本的な施工検討のサイクルは図一3に示すとおりであり、WGにおいて現地の地質状況等を確認した後、観測結果等を参照しながら適切な対策工法の選定を行った。

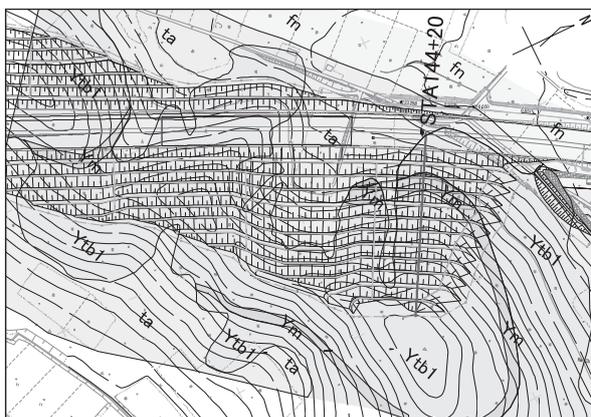
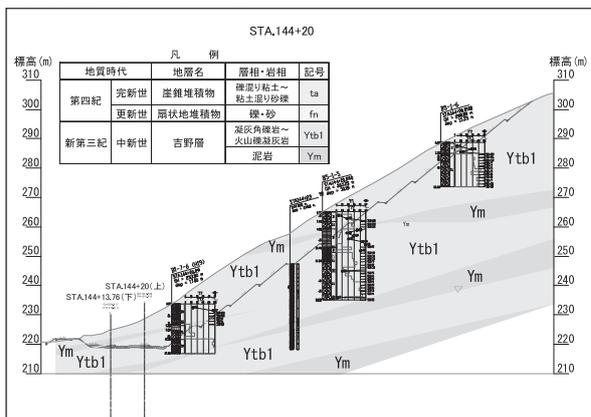
図一2 地質平面・横断面

a) 平面図

b) 横断面図 (STA. 144+20)

堂満山付近の丘陵地に分布する新第三紀中新世吉野層は、塊状の流紋岩質凝灰角礫岩～青緑色の火山礫凝灰岩 (Ytb1) を主体としており、暗灰色で硬質なシルト岩～淡緑灰色の細粒凝灰岩を含有する泥質岩類 (Ym) を挟在する (図一2)。地層は概ね南北方向の走向で30°程度の西傾を呈し、12段長大切土のり面では流れ盤となる。

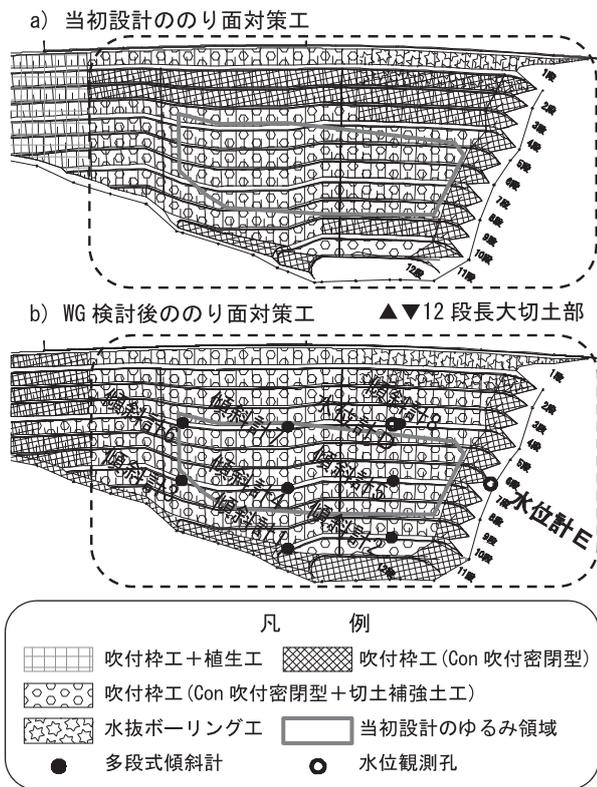
図-4 安定対策工の検討結果

層崩壊等を防止するため、吹付砕工+コンクリート吹付+切土補強土工（ロックボルト工L = 3.0 m）を基本とし、それ以外の箇所については吹付砕+植生工もしくは簡易吹付砕+植生工を採用した（図-4a）。

しかしながら、切土施工に先立ち開催したWGにおいて中長期的な安定対策工について検討した結果、調査ボーリングを追加施工し、そのボーリング孔を利用した地山挙動の動態観測工および地下水位観測孔を設置する見直しを行った（図-4b）。多段式傾斜計による動態観測工は、泥岩層の上位の凝灰岩類が滑り層になりやすいと考え、地質境界および泥岩層上位の凝

切土掘削途中のWGにおいてのり面の亀裂発達状況を確認したところ、調査ボーリングによって想定したゆるみ領域以外においても広範囲に亀裂が発達している事が確認された。特に上り線（12段長大切土）側は流れ盤であり、開口亀裂も確認されたことから、図-4bのように切土補強土工の施工範囲を増やし、植生工を全てコンクリート吹付工に変更した。また、切土頭部裸地部への雨水浸入を遮断することを目的として、コンクリートシールを追加した。なお、変更となったこれらの対策工についても、その後の動態観測等で効果の確認を行いながら施工を進めた。

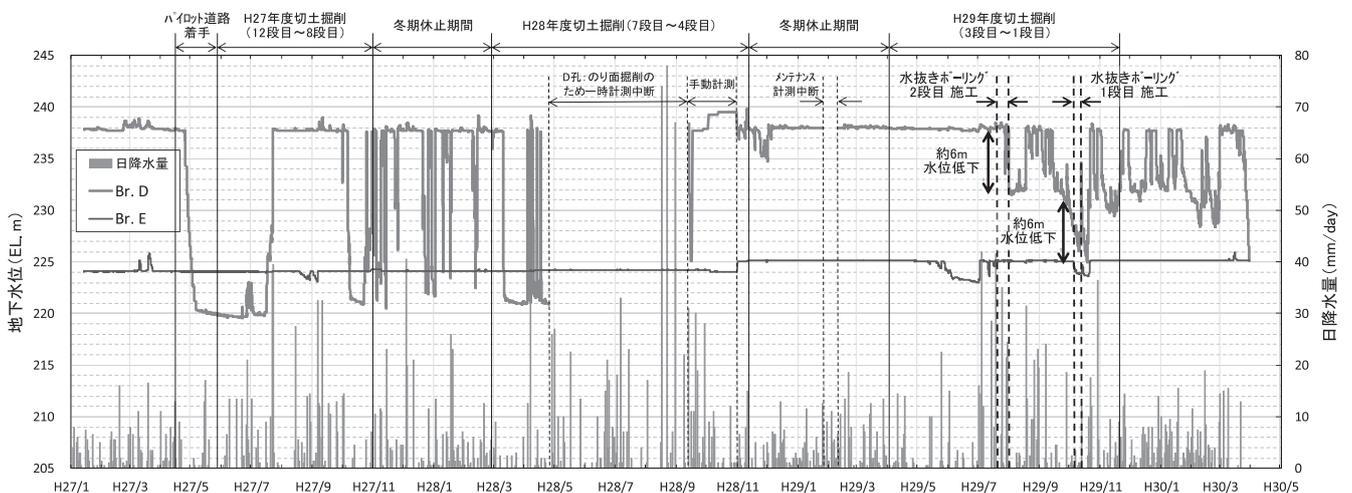
図-5 地下水位観測結果および降水量

図-4bに示す地下水位観測孔D、Eにおいて観測した地下水位および気象庁上山中山観測所で記録された降水量を図-5に示す。水抜きボーリング工を施工する2段目切土施工前（平成29年7月）までの地下水位の変化は、観測孔DにおいてはEL. 238 m（GL. -19.5 m）付近に恒常的な地下水位面が位置し、最長2ヶ月間程度EL. 220 m ~ 225 m 付近まで地下水位が低下する結果を示した。これらの変化には、降水量との相関は見られないが、20 mm/day 程度の降水のうちにEL. 238 m 付近まで地下水位が上昇する傾向が見

られた。一方、切土範囲の端部付近に位置する観測孔 E の地下水位変化は、EL. 224 m (GL. -35 m) 付近に恒常的な地下水位面が位置し、降水量との相関は見られない。

再検討した水抜きボーリング施工後の地下水位変化を図-5 に併せて示す。2 段目の水抜きボーリング施工後、観測孔 D の地下水位が約 6 m 低下した。また、1 段目の水抜き工施工後には、更に 6 m 程度水位が低下した (図-5)。その後も、降水により一時的に水位が上昇するが、比較的短時間で水位が低下する様子が観測されている。現在の排水状況は、晴れの日が続いた場合には限られた排水管から排水が確認されるのみであるが、降雨後には全ての排水管から排水が確認される (写真-2)。水抜き工の施工範囲・位置の再検討によって効率良く排水が行われていると考えられる。

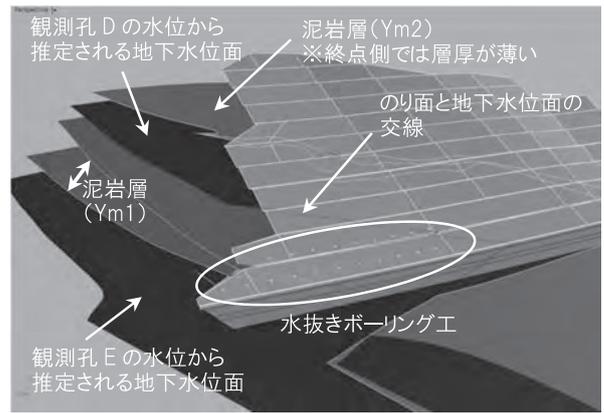
図-7 堂満山の地質構造および地下水分布の 3 次元モデル

水抜きボーリング工の再検討にあたり、ボーリングコアや切土のり面で観察された地質分布、地層の走向・傾斜および地下水位観測孔で観測された地下水位面の標高などから、堂満山の地質構造および 2 層の地下水位面の 3 次元モデルを推定した (図-7, 視点は 12 段長大切土の北方上空, 地形データは非表示)。なお、モデリングにあたって、泥岩層 (Ym1, Ym2) は調査ボーリングで観察された深度および切土面で観察された位置、走向・傾斜より推定し、地下水位面は観測孔 D, E で記録された深度において泥岩層 (Ym1)

の平均的な走向・傾斜と並行とした。この 3 次元モデルを用いた再検討の結果、ボーリング長の延長 (当初設計より 12 m 延長し、32 m とした) および 1 段目起点側 (南側) に 3 本の追加施工が地下水排出に効果的であると判断した。

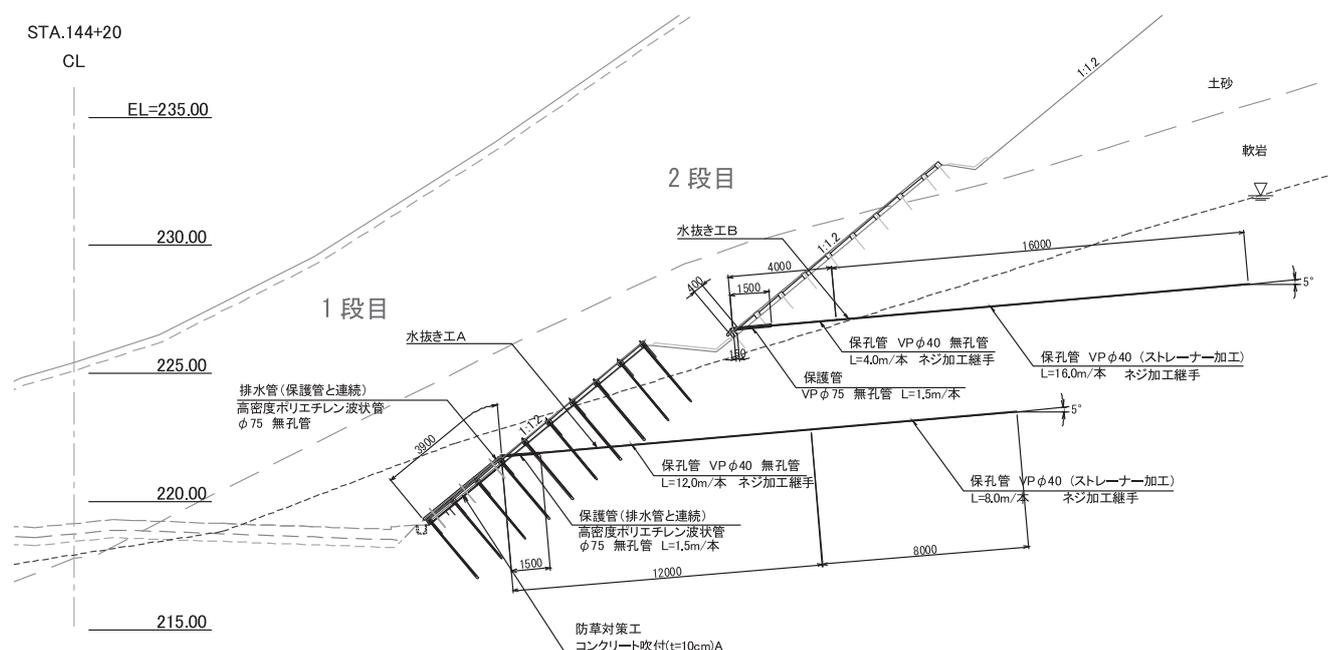
図-6 当初設計における想定地下水位と水抜きボーリング工の位置関係 (STA.144+20)

既往地質調査により、上り線 1 段目ののり面より地下水湧出が想定されていたため、当初設計において水抜きボーリング工が計画されていた (図-4, 6)。しかしながら、上述の地下水位観測結果、3 段目までの地下水湧水状況および亀裂が発達した地山状況から、地山から地下水を効率良く排出させるためには水抜き工の施工範囲・位置の再検討が必要であると判断した。

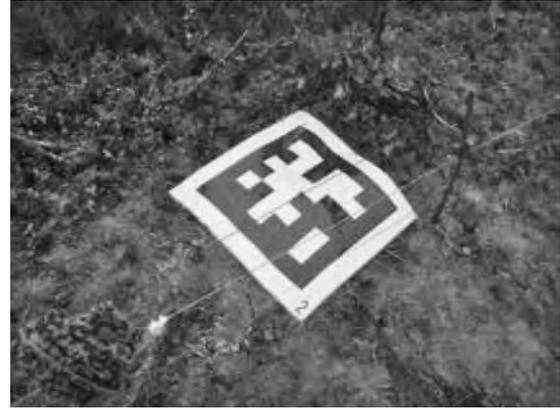
写真三 UAV 写真測量に用いた基準点 (GCP)

UAV 写真測量の手順は次のとおりである。①飛行経路の現地安全確認、② UAV 用基準点 (Ground Control Point : GCP) の設置 (写真一 3、今回は 60 cm * 60 cm の GCP を使用)、③使用機器の始業前点検 (写真一 4)、④ PC / タブレット PC で作成した飛行経路を UAV に転送、⑤設定された経路を飛行しながら航空写真を連続撮影 (1 フライトあたり約 2 万 m² 撮影、約 15 分)。その後、撮影した航空写真を専用システムを用いて解析することにより高密度の点群データを算出し、最終的に 3 次元 CAD データとして作図した。

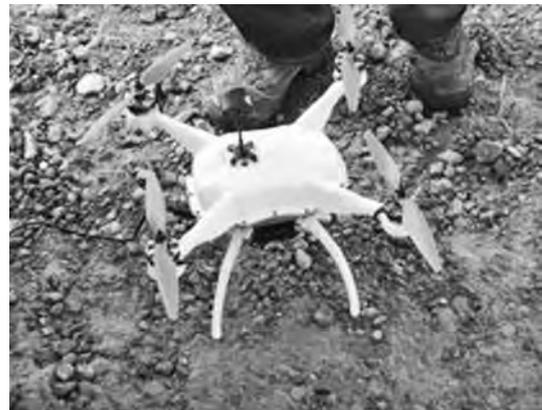
写真四 測量に用いた UAV

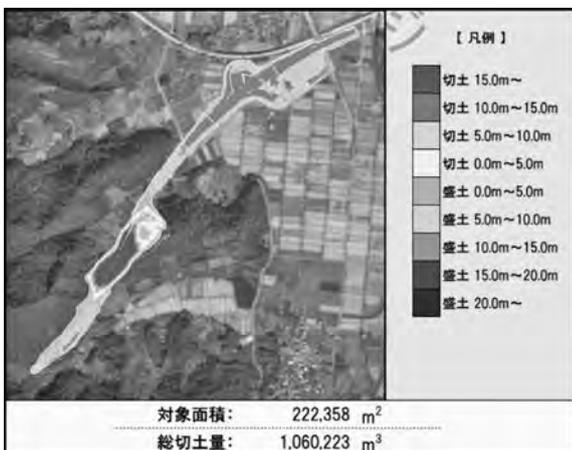
図一 8 工事着手前の UAV による 3 次元写真測量結果

当工事では、長大切土を伴うインターチェンジ造成工事特有の大規模な切盛土工事を施工するにあたり、測量および土量算出の効率化および測量作業における安全性の向上を目的として、UAV による 3 次元写真測量技術を用いた出来形管理を試行した (図一 8)。なお、UAV 写真測量は、工事着手前測量、施工途中段階での出来形測量、工事完了時測量に補助的に採用し、それぞれの段階で土量を算出した。

土量の算出は、予め 3 次元 CAD 化した設計図面と、UAV 写真測量にて得られた 3 次元 CAD データを比較して算出した。なお、航空写真の撮影と点群データの座標算出は、基本的には従来の有人航空機を利用した航空写真測量の技術を応用している。飛行経路の設定では、UAV 進行方向に 80%、横方向に 60% のラップ範囲を設け、隙間なく航空写真を撮影した。座標算出では、視差効果を用いた単純な三角測量で高さを算出しており、少しずつずらして撮影した画像内から特徴量検出により同一ポイントを見つけ、三角形を複数形成することにより高精度な座標算出を行っている。
