# 発破によるコンクリート構造物撤去

## 施工結果を次段階施工へフィードバックして、ダム本体撤去を効率化

工事名称：荒瀬ダム本体等撤去工事

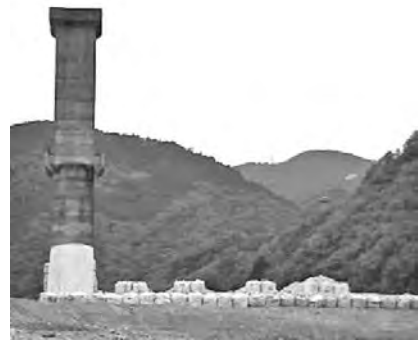
写真—3 振動対策盛土

振動対策として、三角形に盛土を行ない、振動を分散させることにした。また、転倒方向制御対策としては、門柱の事前撤去部を一部残して、門柱上部の重量を支えることでバランスを保つこととした。

振動対策としては、高さ 1 m の盛土（河床砂利や破碎したコンクリート殻）を緩衝材とし、門柱全体（上部＋下部）を倒壊させるものについては、さらに緩衝盛土の上に三角形の高さ 1 m の盛土（破碎したコンクリート殻を使用）を 4 列作成し、倒壊時の振動抑制を実施した結果、振動は規制値内に収まった。

振動対策の盛土と転倒方向制御対策の支え部と発破状況の写真を写真—3～5に示す。また、門柱撤去順図を図—5に示すように、まず①の門柱を倒壊・撤去を行い、②の門柱を倒壊させられるスペースを確保した後に②の門柱を倒壊・撤去した。その後は順次③・④・⑤の順に倒壊・撤去を行った結果、全ての門柱の倒壊方向を制御し、予定通りの方向へさせることができた。

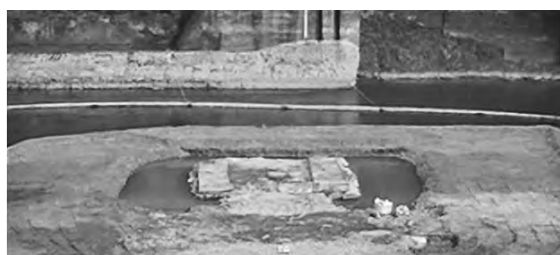
写真－6 発破前

水中発破においては、振動により河川水に濁りが生じるため、発破範囲を河川土砂で締め切り濁水の流出を防止した。また、吹き上がる濁水を流出させない対策として、締め切りの法肩部に土堰堤を築造した。

水中発破状況写真を写真－6～8に示す。

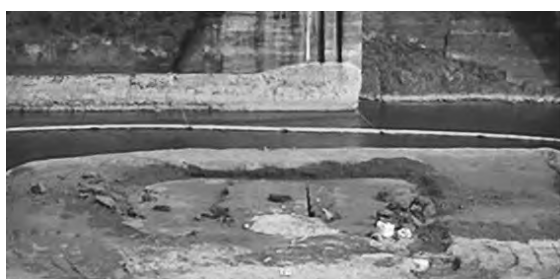
写真－8 発破後

以上の対策によって、十分な破碎効果（底面に撤去残りがなく計画形状を確保するとともに、バックホウで容易に撤去可能な破碎粒度）を得ることができた。これより水中部のコンクリート殻をバックホウにより所定の高さまで容易に撤去することができた。また、振動・騒音を基準値以内に抑制し、飛石を防止したことにより、周辺の家屋や道路・鉄道、および球磨川の

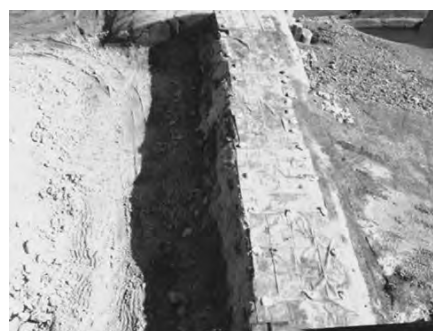
写真－9 パラウェブ・マット設置（発破前）

飛石対策としては、孔口に土のうを被せたり、砂を盛ったり、防爆シートを敷設したりするが、孔数が最大80孔と多く、また回収作業を容易に行なえるよう、強靱な素材のパラウェブ・マットを使用した。

養生の状況写真を写真－9，10に示す。
