# 熊本市内で発生した被災家屋解体廃棄物の 中間処理完了

## 分別解体の促進と広域処理によりリサイクル率 75.7%を達成

花 木 陽 人・西 村 良 平・角 矢 佳 浩

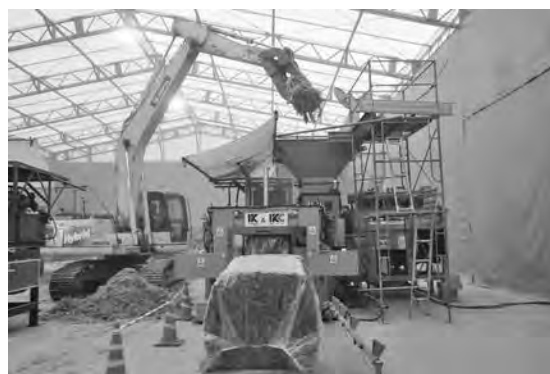
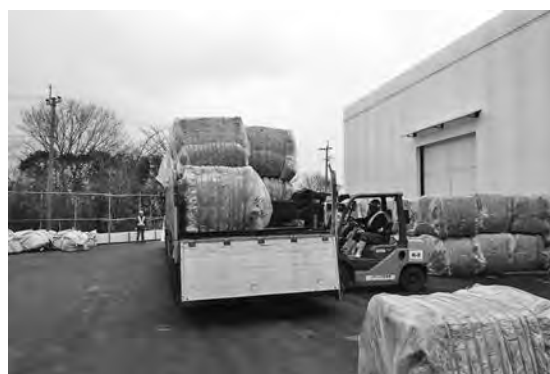
写真-2 圧縮梱包機による畳の中間処理状況

写真-3 破砕後の畳の圧縮梱包物

さくなり、運搬効率が低下する。そこで破碎した量を圧縮梱包機に投入し、約1m角に圧縮梱包することで、破碎前とほぼ同程度のかさ比重としたうえで大型車への積込・運搬を行うこととした（写真—2、3）。圧縮梱包することで臭気の拡散と破碎物の飛散を併せて防止することができ、かつ、運搬効率が向上するため、非常に効率的な処理を行うことができた。

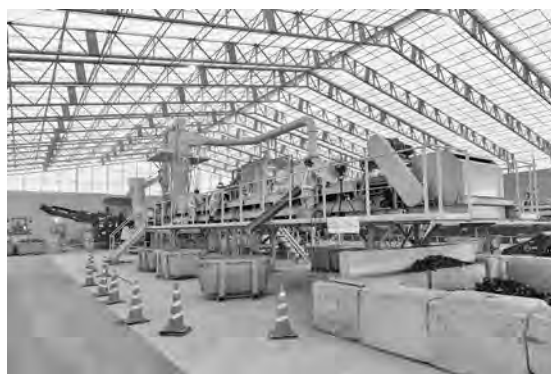
写真—4 解体残渣選別設備

仮置場に搬入された解体残渣のうち、300mm超過のものについては重機と手選別により品目ごとに分別した。300mm以下のものは生石灰を混合することにより含水率を低下させ、選別しやすい性状に改質した。その後、一次分別として振動スクリーンに投入し、40mm以下のものは篩い下残渣とし、主にセメント原料としてリサイクルした。100mm超過のものは重機と手選別により品目ごとに分別した。40～100mmのものは磁力・風力選別機により二次分別を行い、重量物と軽量物に分けた。分けられた重量物と軽量物はそれぞれ手選別ベルトコンベアへ移送し、手選別により品目ごとに分別した（写真—4）。

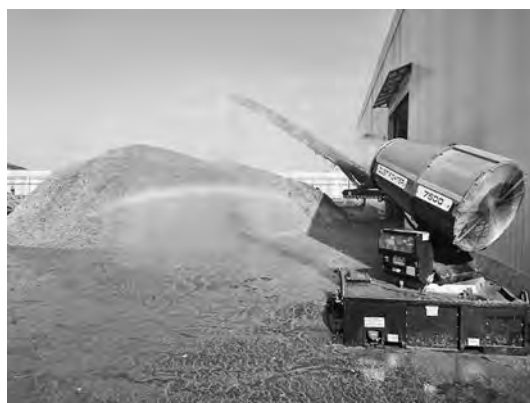
写真—7 大型噴霧機

材チップの積込場所など、特に粉じんが発生しやすい箇所には大型噴霧機（写真—7）や散水設備を設置し、粉じん発生抑制を図るとともに、各仮置場には沈砂池と濁水処理設備を設置し、降雨や散水により発生した濁水の流出を防止した。

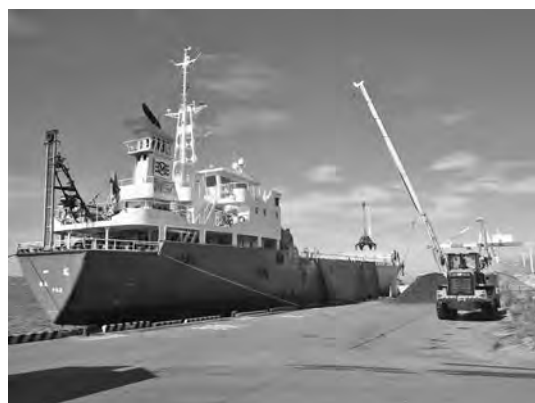
写真—5 船舶への木材チップ積込状況

本業務委託では膨大な量の解体廃棄物をリサイクル・処分するため、熊本県内のリサイクル・処分施設をはじめ、全国約80ヶ所の施設に中間処理後物を搬出した。その内訳は約4割が熊本県内、約3割が熊本県を除く九州内、約3割が九州を除く全国の施設であった。搬出方法については大型トラック等による陸送に加え、木くずについてはコンテナによる鉄道輸送、木くずおよび篩い下残渣については熊本港もしくは八代港で一時保管した後、船舶による海上輸送（写真—5）など多岐にわたった。

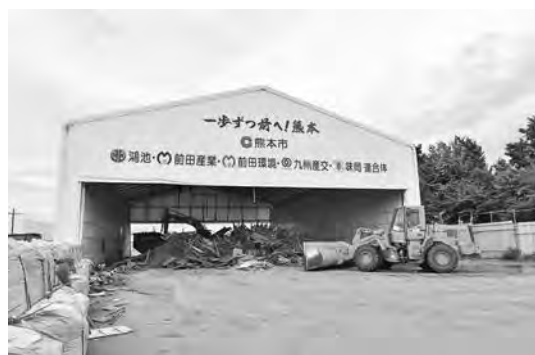
写真—6 仮設テント

騒音・粉じん対策として、各仮置場外周には安全鋼板や防じんネットによる仮囲いを設置した。また、仮置場内は全面アスファルト舗装とし、散水車およびロードスーパーにより定期的に清掃を実施し、粉じん発生抑制に努めた。木くずや畳の破碎、解体残渣の選別などの騒音や粉じんが発生する作業は仮置場内に設けた仮設テント内で行い（写真—6）、さらに、必要に応じて仮設テント内部に防音シートや防音パネルを設置して二重構造とした。破碎機の設置場所や木
