## 橋梁技術分野の取り組み

### 1. はじめに

施工技術総合研究所研究第二部では、主として橋梁を中心とした構造物に関する調査、試験、研究、開発を行っている。橋梁に関連しては鋼構造物やコンクリート構造物全般に加え、付属物としての伸縮装置、支承等を対象とした点検、補修技術も業務対象である。さらには、特殊橋梁や大規模更新、耐震補強工事等の施工計画立案や積算等の発注者支援業務も行っている。このように、橋梁構造物の耐久性や耐荷性、これらに使用される材料の性能評価試験、構造物の非破壊試験や実橋載荷試験、構造解析、事故原因の究明と対策、新技術開発などの、橋梁に関連する産・学・官からの様々なニーズに対応している。

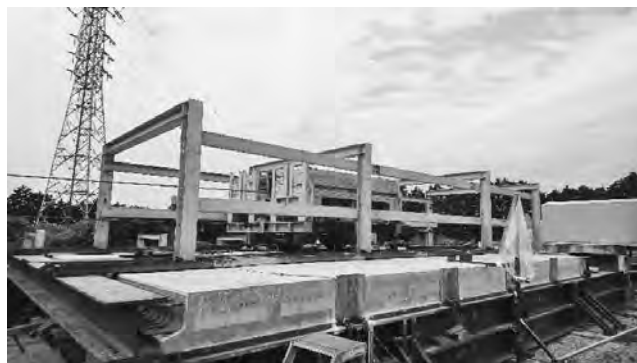
写真—2 300 kN 屋外輪荷重疲労試験機

機を複数台保有しており、実物大の鋼構造物を中心に鋼材や溶接継手、ボルト継手等の疲労耐久性および耐荷力等に関する試験研究を行っている。また、屋外には輪荷重走行試験機として、載荷容量 300 kN を 2 台、200 kN を 1 台と計 3 台を設置しており、屋外の自然環境で試験を行っている（写真—2）。

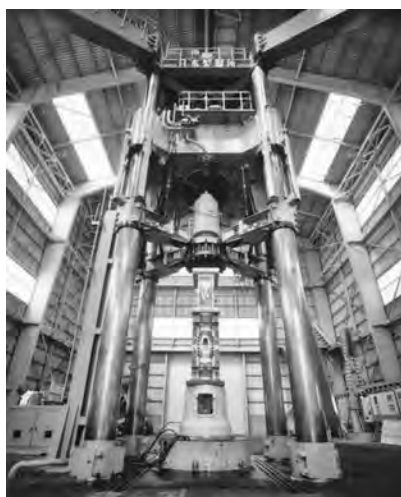
写真—1 4,000 kN 大型疲労試験装置

施工総研は、最大動的載荷荷重 4,000 kN（静的には最大 6,000 kN）の大型疲労試験装置（写真—1）から、小型のものについては 100 kN に至る各種の疲労試験

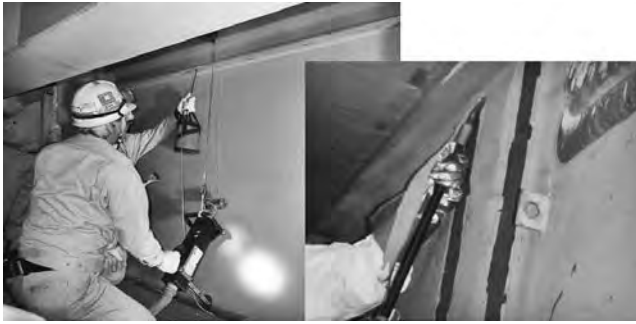
写真一4 電磁誘導加熱 (IH) による塗膜剥離工法

技術開発テーマに関しては、鋼橋の塗装塗替え時に適用される、環境や作業員への負荷が小さい電磁誘導加熱 (IH) 式塗膜除去工法 (写真一4)、水害や地震時等の道路寸断時に利用可能で、乗用車3台が同時に乗載できるうえ、数分で約16mのスパンを架設できる緊急架設橋 (写真一5) を産学共同で開発している。

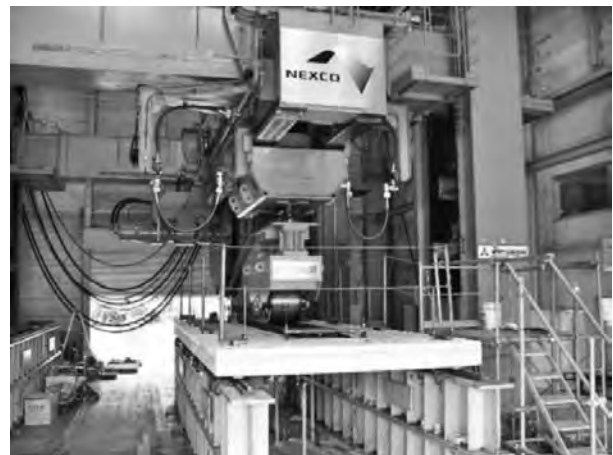
写真一6 移動載荷試験機 (NEXCO 総研)

また、施工総研には高速道路総合技術研究所 (NEXCO 総研) 所有の移動載荷試験機 (写真一6) や定点載荷疲労試験機が設置されていることもあり、新東名をはじめとした高速道路に使用される新形式床版などの疲労試験や、近年では、大規模修繕として行われている床版取替え工事に用いられるPC床版の現場接合部に着目した疲労耐久性確認試験が多く実施されている。

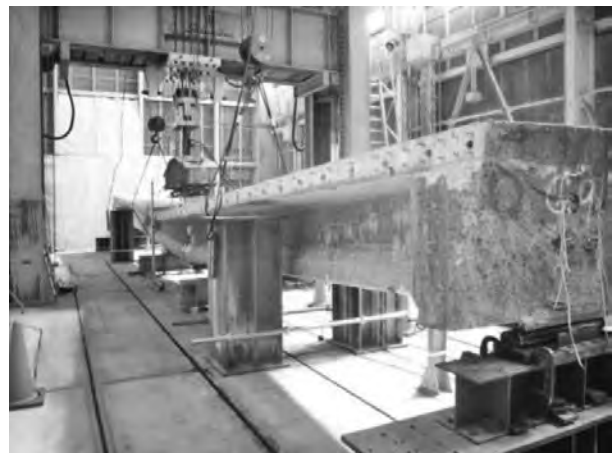
写真一7 PC桁の載荷試験

PC構造物 (PC桁) については、写真一7に示すように耐荷力や耐久性の確認試験のほか、グラウト再注入試験や非破壊試験 (PC鋼材の破断検知、グラウト充填、モニタリング) などを手掛けている。

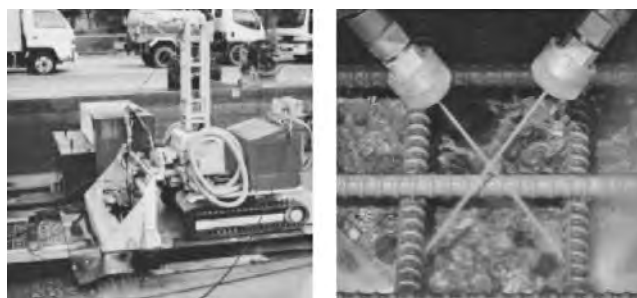
写真—10 ウォータージェットによるはつり性能評価試験

例えば，写真—10に示すウォータージェット工法に関してはコンクリート構造物のはつりに使われる装

置の性能評価（オペレータの技能評価も含む）を行っており，これまでに約60社の認定を行っている。断面修復工法に関しては，吹付け材料について各種性能評価試験（写真—11）を実施し，各補修材料メーカーが製品化している20製品が合格に至っている。加えて，吹付け材料のみならず，吹付け作業を行うノズルマンの技能評価も行っており，これまでに150名近くを認定しているほか，その監理技術者については約850名が講習会を受講している。

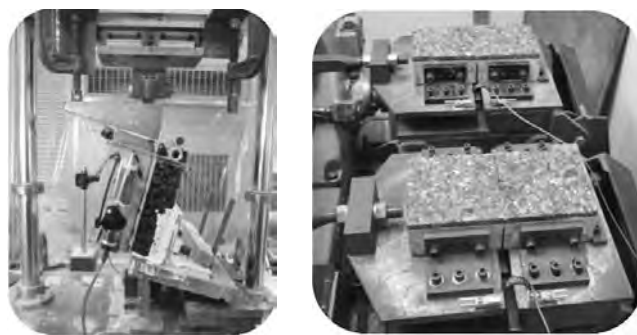
写真—12 床版防水材の性能評価試験

(せん断試験) (ひび割れ追従性試験)

コンクリート床版の防水層に関しては，施工総研が開発したせん断疲労試験やひび割れ閉閉負荷試験をはじめとした各種性能評価試験（写真—12）を実施し，高機能防水材に関しては複数製品を認定している。コンクリート床版については，輪荷重の繰返しによる疲労寿命に及ぼす雨水浸透の影響が極めて大きいことが知られており，様々な高性能・高機能な防水層の開発が進められている。床版防水については，舗装体等と

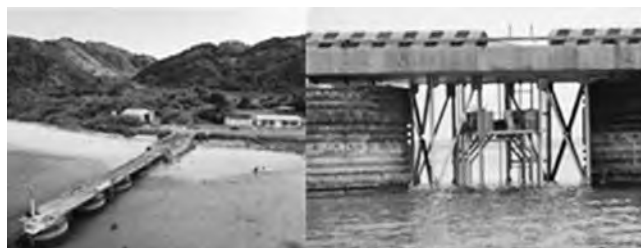
写真—8 暴露試験場（沖縄）

冷・乾湿繰返し，凍結融解，塩水負荷，中性化促進など）試験に加え，塩分分析，X線回折，イオンクロマトグラフ法によるイオン分析試験，熱重量示差熱分析（TG-DTA）などの分析装置を充実させ，各種室内試験の実施をはじめとして，各地（北海道から沖縄）での屋外暴露試験（写真—8は沖縄の暴露試験場）も実施している。

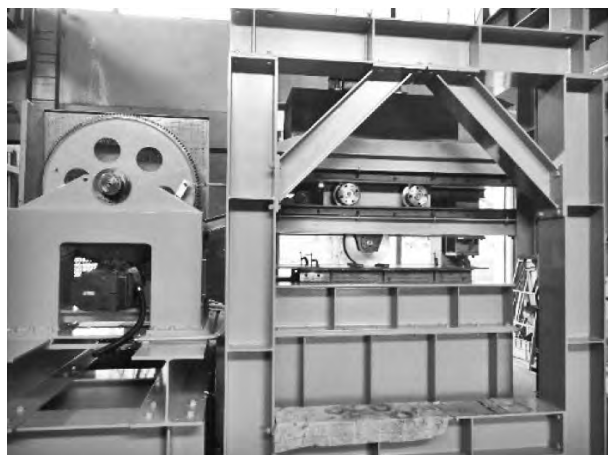
写真—9 小型輪荷重疲労試験機

また近年，写真—9に示す小型の輪荷重疲労試験機（最大輪荷重40kN）を導入し，コンクリート床版を対象とした補修材料や補修工法の予備的な検討のための輪荷重疲労試験も可能となっている。

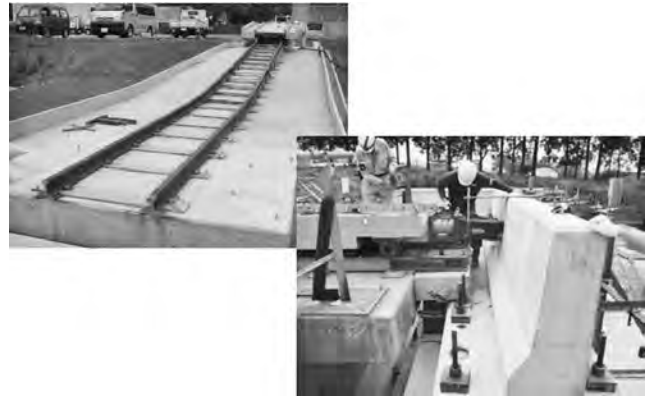
写真-15 耐衝突性能確認試験装置

写真-15は、衝突台車を用いたレール走行方式の衝突実験装置である。近年、橋梁の既設床版の取替用としてプレキャストPC床版が採用されているが、加えて壁高欄のプレキャスト化も進んでいる。場所打ち壁高欄と比べてプレキャスト製品の場合には、部材同士を接合する目地が存在するため、当該部位の耐衝撃性評価が課題である。本装置はこのようなプレキャスト製壁高欄の本体および目地等の耐衝撃性を確認する

ための装置であり、最大衝撃度273kJの性能を有している。

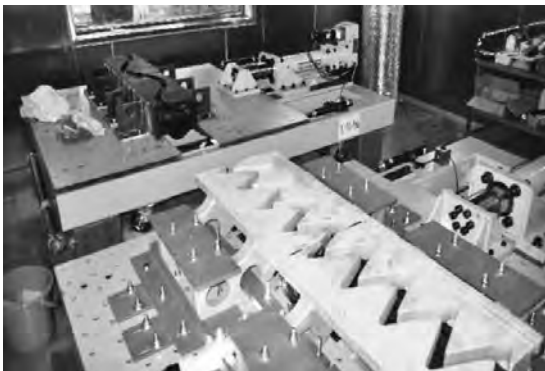
写真-14 橋梁伸縮装置止水構造の性能評価試験

橋梁の桁端で多く生じる腐食損傷の一要因と伸縮装置からの雨水の漏水が挙げられている。このような背景に鑑みて、橋梁伸縮装置からの漏水を抑制するため、伸縮装置遊間部に止水構造を設けて止水性能を求めることが増えてきている。写真-14は伸縮装置の伸縮試験装置であり、日々および年間の気温変化を想定して、温度負荷と伸縮負荷を与えた上で止水性能を有しているかどうかの性能確認を行っている。本試験では、所定の温度環境下での実施が求められることから、内部で試験ができる大型の恒温室（-30～50℃に対応）も有している。

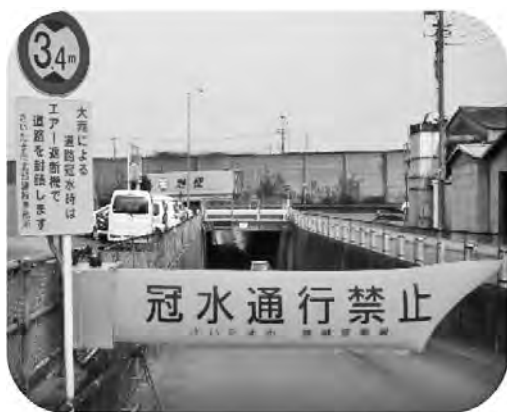
写真-16 エアバルーン式交通遮断機

この遮断機は、写真-16に示すように、遮断機設置箇所が事務所から遠方に位置する場合でも遠隔操作

が可能であり、料金所等での同時交通遮断等も可能となることをコンセプトに開発したもので、遠隔操作での自動伸長、事故や災害時に緊急時に即時交通遮断する装置である。主材料としてテント地として利用されているポリエステル製を用いたエアバルーン方式のため、車両が60 km/hで衝突しても車両が損傷することは無く、撥水性を有するため時間雨量200 mm/hでも問題なく使用が可能である。また、内部にはLEDの発光機能を搭載しており夜間でも視認性が確保されている。浸水しているアンダーパスへの車両進入防止用としても多数利用されてきており、現在は全国で約250台の設置に至っている。

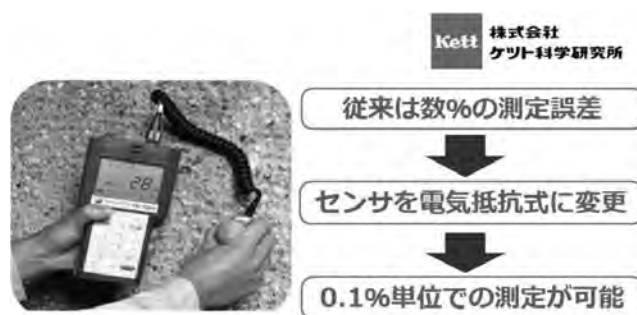
写真-18 コンクリート床版水分計

床版防水層の適切な施工には床版内の水分量を把握する必要がある。このため、より精度の高い計測を可能とすべく水分計の開発を行った。本計測法は、写真-18にも示すように、センサによってコンクリート

床版の電気抵抗を計測し、その値から水分量を求める方式でまた、この計測法を利用することで、床版防水等の防水性能の確認にも適用が可能であり、NEXCOにおけるコンクリート床版表面の水分量を確認する標準的な測定器となっている。

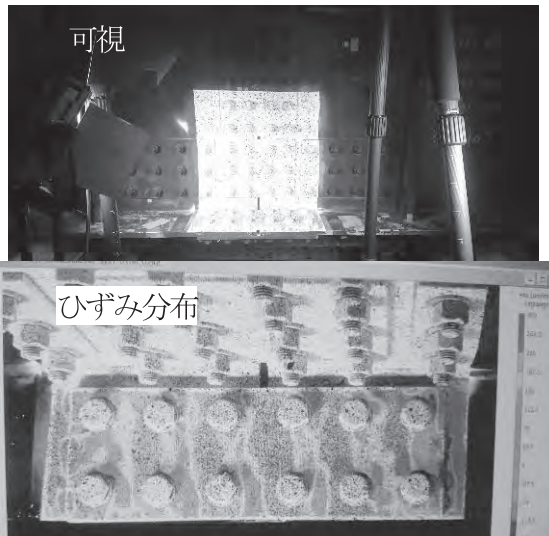
写真—19 デジタル画像相関法によるひずみ計測

近年、画像の記録や処理技術の向上に伴って、面的あるいは立体的なひずみや変形挙動を計測する技術が開発されてきており、施工総研においても、新しい計測技術としてデジタル画像相関法によるひずみ計測法に着目し、実業務への適用を進めている。写真-19では、鋼構造物の接合方法の一つである高力ボルト摩擦接合継手部のひずみ分布をデジタル画像相関法で計測した一例を示している。
