# 台風による大規模災害緊急復旧工事における 建設機械の活用事例

## 自然の力に対して機械の力と人の力で打ち勝つ

群馬県吾妻郡嬭恋村大字大笹地先では、R1.10.12 台風 19 号の大雨により、吾妻川における大量の土砂流出や河岸の浸食、国道 144 号鳴岩橋の橋台流出・落橋などの甚大な被害が発生した。当該地域においては、早急な災害復旧工事による通行止め解除が急務となっていた。そこで、綿密な施工計画を立案し、大型機械を活用して緊急迂回路（盛土）および迂回路（仮橋）の復旧を行った。本稿では台風による大規模災害緊急復旧工事における建設機械の活用事例を報告する。

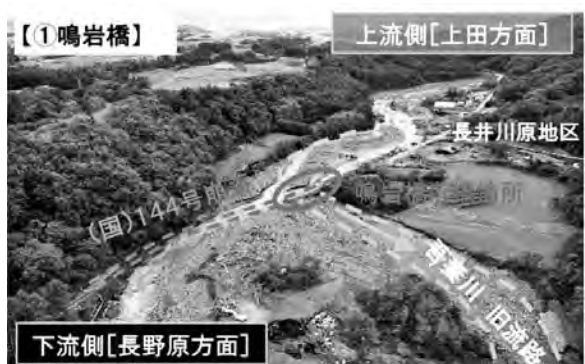
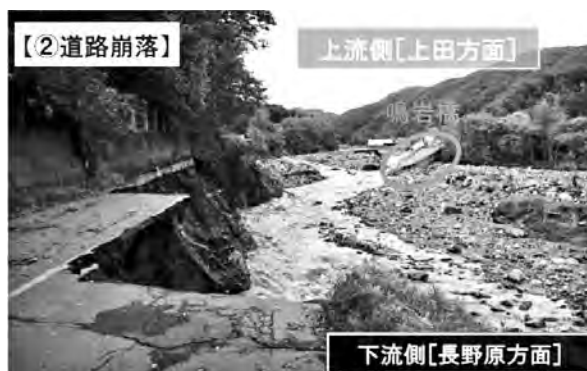
写真—1 被災状況<sup>1)</sup>

写真—2 被災状況<sup>1)</sup>

令和元年 10 月 12 日台風 19 号が群馬県吾妻郡嬭恋村大字大笹地先付近を襲い、この付近を走る国道 144 号線は甚大な被害を被った。群馬県は特定災害復旧等道路工事の施工について、国へ要請書を提出。国は権限代行事業として設計及び施工を実施することとなった。国土交通省関東地方整備局は、「災害時における関東地方整備局所管施設の災害応急対策業務に関する協定書」の第 3 条に基づき、令和元年 10 月 31 日付で一般社団法人日本建設業連合会に出動を要請した。同連合会会員である弊社が選定され、災害応急対策業務として令和元年 12 月末までに仮設通行路（一般車両等通行路）を確保するよう要請された（写真—1, 2）。

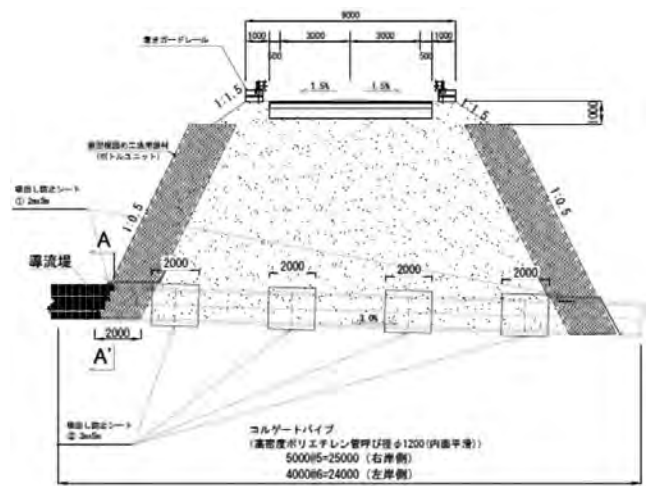
図二 緊急迂回路構造断面図

台風被災により吾妻川旧流路にかかる鳴岩橋が落橋したため、国道の利用者は車で約 30 分の遠回りを余儀なくされており、本格的な降雪期を前に 1 日でも早い道路復旧が切望された。まず、災害応急復旧策として、非出水期（11 月～5 月）の期間を耐えうる構造の緊急迂回路を 12 月末までに整備することが要求された。過去の吾妻川岩島観測所の日流量データを基に、至近 10 年分データから非出水期間最大日流量  $V = 46.5 \text{ m}^3/\text{s}$  を抽出し、その水量に耐えうる緊急迂回路の構造検討を行った。その結果、コルゲートパイプで通水断面を確保し、ボトルユニット（以下「本護岸材」という）を使ったラブルネット積層工法を組み合わせる盛土構造を提案することで緊急迂回路を造成することとした。

た。コルゲートパイプ設置にあたって、設置工事中に河川流水によりコルゲートパイプと盛上げた土砂が流されないよう盛土上載荷重を算定しながら計画的に作業した(図二、写真一)。

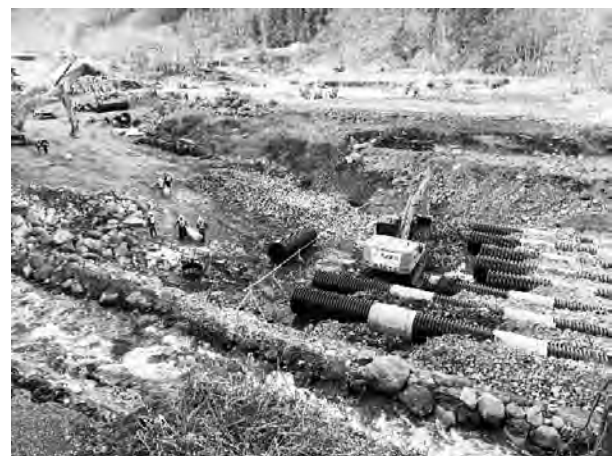
写真一 3 コルゲートパイプ設置状況

緊急迂回路の渡河部には、通水断面を確保するためコルゲートパイプの設置を計画した。その設置箇所には、被災後の河道(川幅約26m)ができており、コルゲートパイプ設置に伴い1次瀬替え・2次瀬替え・3次瀬替えの河道切り回し工事を行いながらコルゲートパイプを敷設した。瀬替え掘削の際の河床には、令和元年の台風19号以前より堆積した旧河床堆積物が分布しており、リッパ装置付D8級ブルドーザでも撤去に難を要した。堆積した岩の撤去時にリッパと岩が擦れてあがる煙は、さながら、浅間山の噴煙の様であっ

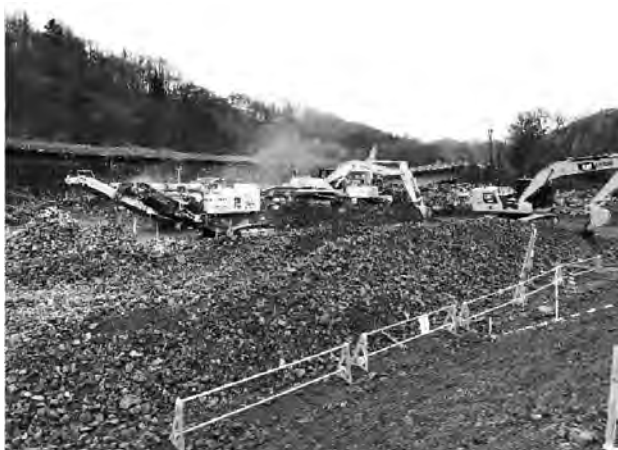
写真—4 自走式破碎機クラッシング状況

11月から開始した工事は冬期に差し掛かり、外部からの材料運搬は交通事故等のリスク増加が伴った。そのような条件のなか、計画数量約3万 $m^3$ の緊急迂回路用盛土材確保については困難を極めた。盛土材確保の解決策として、河川に点在した河原石を2.0 $m^3$ 級の大型バックホウで掻き集め、25t級アーティキュレート式オフロードダンプでストックヤードへ運搬し、そこに装備した自走式破碎機にて砕くことにより「河原石を利用する盛土材製作工」を提案した。礫径約425mm程度の河原石を自走式破碎機により80mm～150mm程度の大きさに破碎し、渡河部の盛土構造として使用する本護岸材（ポリエステル繊維を使用したラッシュル網二重構造ネット）の中詰材を製作した。自走式破碎機の破碎できる最大寸法より大きい礫径約425mmの河原石については、大型ブレーカによる破碎を併用することにより破碎機に投入可能となる材料を製造した。ストックヤードでは中詰材製作作業と並行して4.9tクローラクレーンを使用して本護岸材の製作を実施し、不整地運搬車で設置箇所に運搬し、0.8 $m^3$ クレーン仕様バックホウで所定の位置に積み上げた（写真—4）。

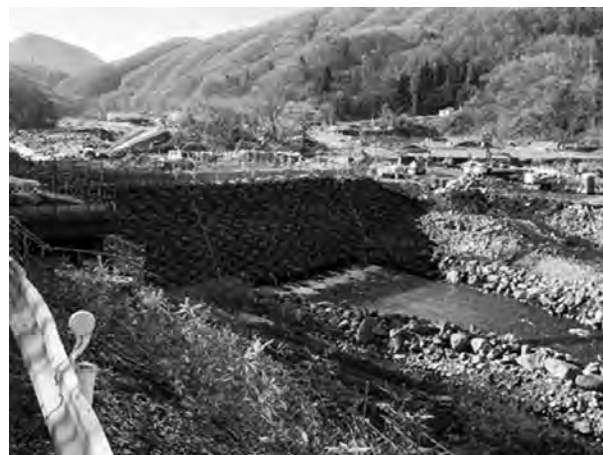
写真—5 緊急迂回路施工完了

和元年12月26日に待望の緊急迂回路を供用することができた（写真—5）。

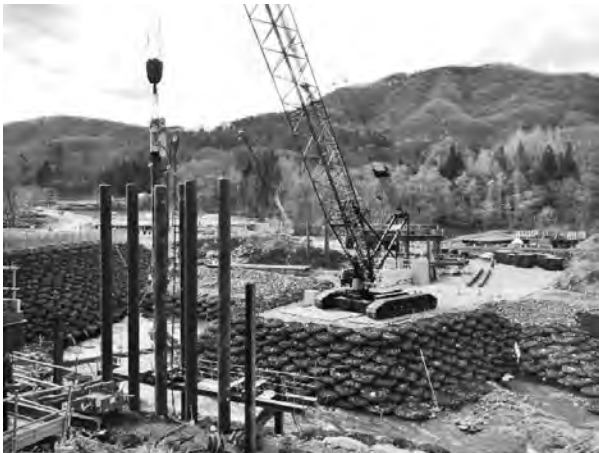
写真—6 プレボーリング状況

ウンザホールハンマ工法を選定した。ダウンザホールハンマ工法はクレーンにダウンザホールハンマを装着、高圧コンプレッサーからの圧縮空気を利用してピストン運動（打撃力）をダウンザホールハンマ先端の超硬ビットに伝達し、硬質な地盤を破碎する。破碎した岩塊、玉石等はスクリー及び圧縮空気によって地表面に排土しながら地盤を掘削する工法である。今回使用したハンマは機材重量約 15 t、ダウンザホールハンマを装着したクレーンは 200 t クローラクレーンとした。ダウンザホールハンマによるプレボーリング施工後は電気バイプロハンマを使用して鋼管杭を支持層である深度 7 m まで打設した。

径は  $R=37\text{ m}$  となり対岸の支持杭を打設することは不可能であった。対岸の支持杭の打設が可能となる作業半径を検討したところ  $R=29\text{ m}$  となった。その条件を確保するための方策は、施工時期が非出水期であることを考慮し、河川幅を縮小することにより左岸側から対岸の支持杭が打設可能となる位置まで河道内にクレーンヤードを造成する計画とした。河川内の流水による造成箇所の洗掘を防止するためクレーンヤード外周に本護岸材（2 t）を積み上げ、ヤード内部は河床砂礫を充填した。この結果、河川内に張出設置したヤードから河川越しに対岸の支持杭打設が可能となった（写真—6, 7）。

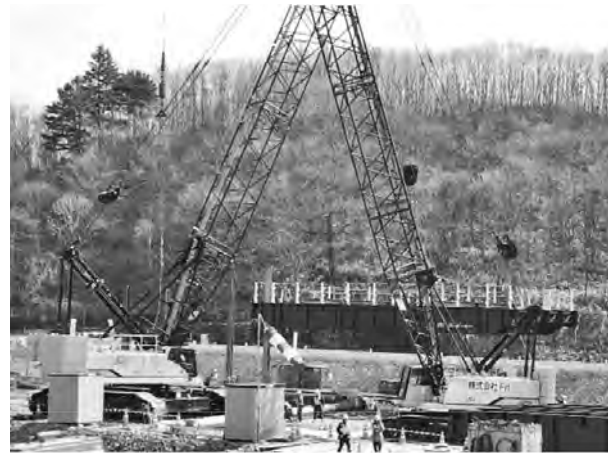
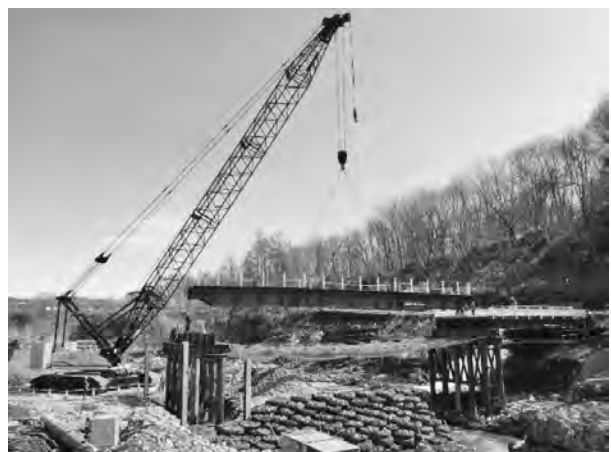
写真—8 一括架設状況

写真—9 分割架設状況

水期までに緊急迂回路（盛土構造）を撤去することであった。工程短縮が求められる中、桁重量が軽量かつ組立が容易であるプレガーターの特徴を生かし、スパン毎に地組を行って、一括架設を行なった。プレガーター橋は主として100tクローラクレーンで地組を行い、200tクローラクレーンで一括架設または分割架設を行なった。一括架設した桁重量は最大約40tであった（写真一8, 9）。

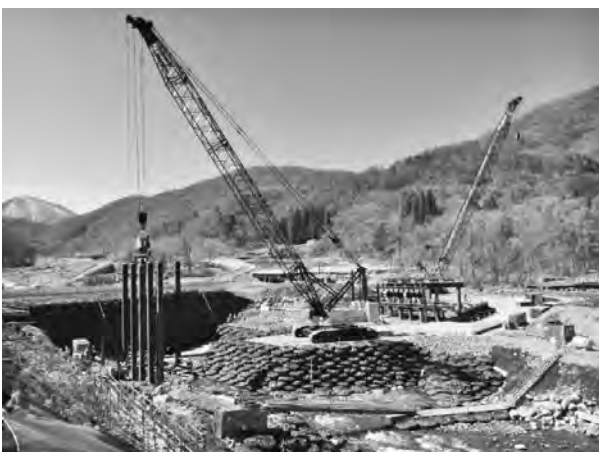
写真—7 鋼管杭打設状況

仮橋に使用される杭は鋼管杭であり、総打設本数は $n=65$ 本となった。その仕様は径 $\phi$  609.6mm、厚さ $t=14, 16$ mm、長さ $L=15$ m、重量約 $w=3.6$ t/本である。対象地盤は礫、玉石等の硬質な地盤である。このような地盤に対して鋼管杭の打設工法はプレボーリング併用バイブロハンマ工法を選定した。プレボーリング工法は硬質な地盤において確実に掘削が可能なダ

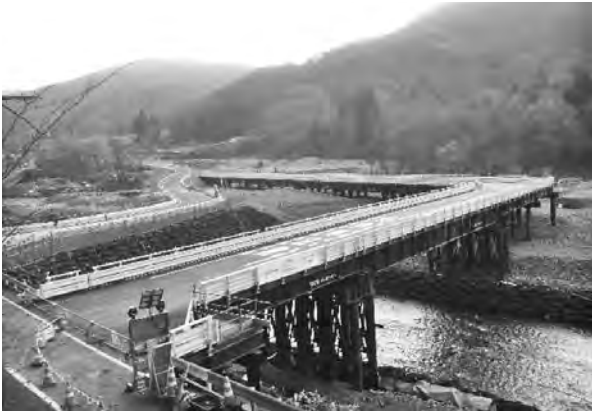
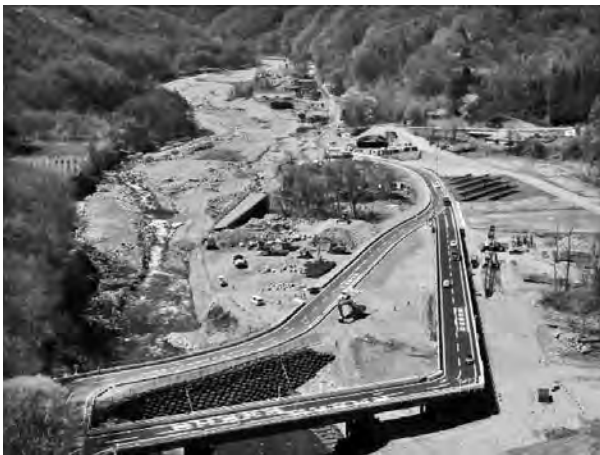
写真一 10 仮橋完了全景（起点側）

写真一 11 仮橋完了全景（ドローン撮影）

仮橋工は2019年12月中旬に着手、2020年4月下旬に完成した。施工期間約4ヶ月半を要した。大型クレーンの能力を最大限に活用し、対岸への支持杭打設や上部工の地組後、一括架設により工程短縮を可能としたことで非出水期内の仮橋完成、緊急迂回路撤去に結びつけることができた（写真一10, 11）。
