## 3D オイラン車による建築限界検証

黒部専用軌道上部トンネル改良工事(全長約6.5 km)の施工検討にあたって、発注者より宇奈月黒部ルート上部軌道トンネル断面をレーザースキャナにより計測した点群データを提供していただく事となった。入手した点群データは技術的のみならず、緻密かつ美しい「土木遺産」と言っても過言ではない非常に高品質なものであった。本稿では、このデータを利用して施工検討時に問題となっていた、建築限界干渉部の検証に有効であると考え、3D オイラン車(3D 建築限界モデル)による検証方法を考案、実施した内容を紹介する。

工事件名：黒部専用軌道上部トンネル改良工事

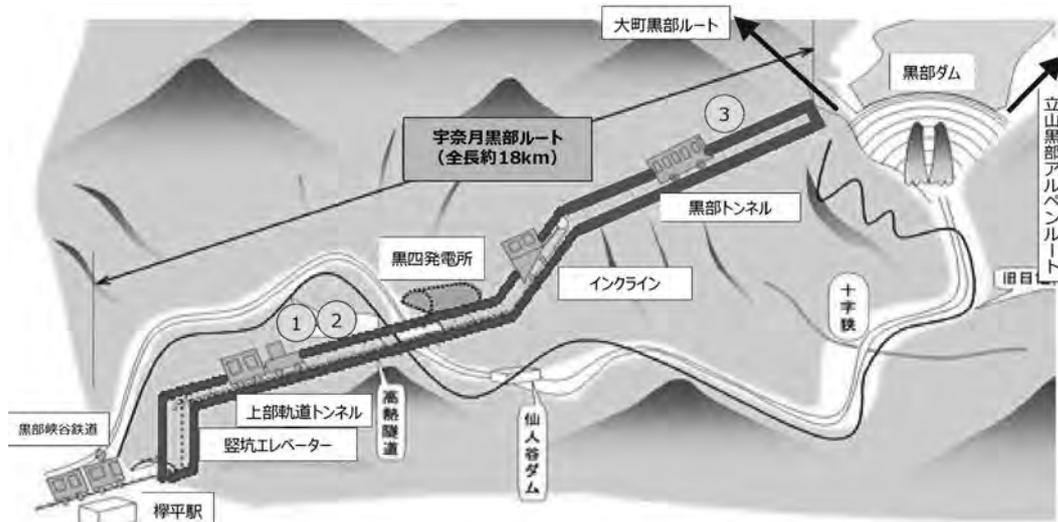
図-1 宇奈月黒部ルート (左：①②上部軌道トンネル)

上部軌道トンネルとは、いわゆる黒四ダムにいたる宇奈月黒部ルート(図-1)の左下、黒部峡谷鉄道の終着駅、樺平駅(標高599 m)から下部専用軌道にて500 m 進み約200 mの竖坑エレベーターにて樺平上部駅(標高800 m)まで昇り、そこから黒部川第四発電所まで伸びる関西電力黒部専用軌道トンネルのことである。途中には吉村昭の小説「高熱隧道」の舞台となる超高温区間が有り現在でも気温40℃前後と高熱である。本改良工事は、黒部ルートトンネル観光事業拡大にあたって、一般客通行の安全確保が目的となっている。

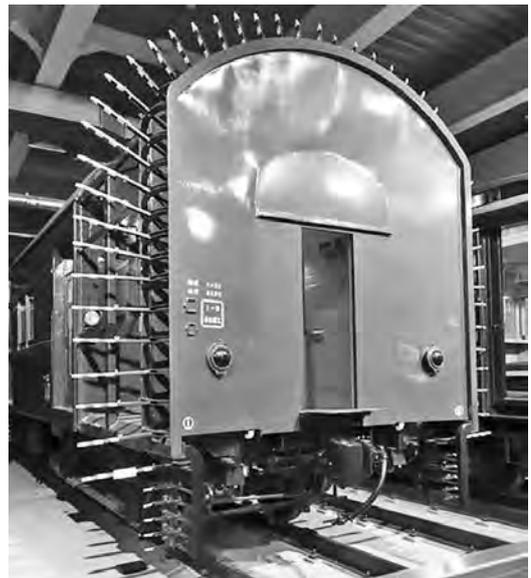
図-4 オイラン車（オヤ31）

一般的に通行車両の建築限界とトンネル壁面の干渉を確認する場合、「オイラン車」（図-4）を走らせ干

渉をチェックする方法が一般的であるが、施工前に干渉状況の概要を把握する目的で、点群データのトンネルに3D オイラン車を走らせて干渉チェックを実施する方法を考案し実施している。

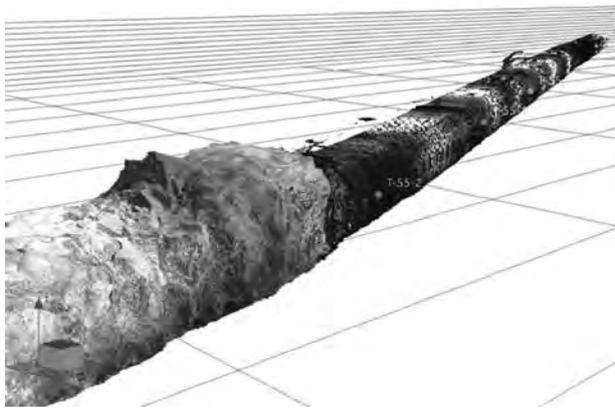
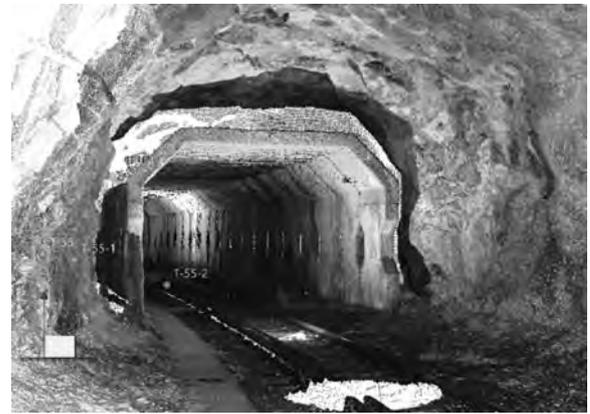
図-2 高熱隧道部

今回使用した点群データは、全長6 kmにおよぶ小断面トンネル内を20～30 mのピッチでレーザースキャナを盛替えながら計測したデータとなっている。通常トンネル内は暗いため点群に写真（色情報）を付加しながら計測するのは非常に手間がかかるが、本データは見事に再現に成功している（図-2, 3）。座標精度についても線形データを組み合わせて検証したが、十分な精度が確認できている。

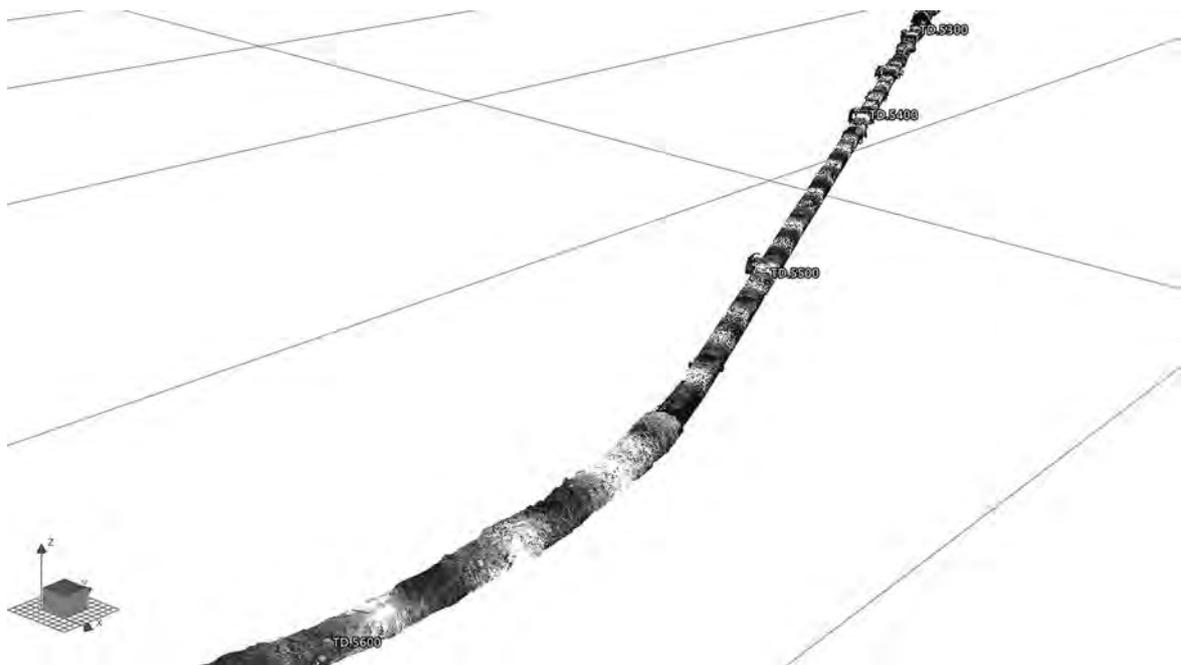
図-3 トンネル内空点群データ

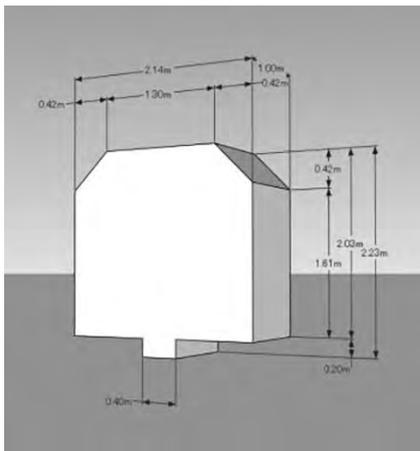
図-5 3D 建築限界モデル

Step1 : Sketch-Upにて3D 建築限界モデルの作成を行う (図-5)。

た。特に、測地系座標を持った点群は座標桁数が大きい  
ため利用は想定外であった。そこで測地系座標を一  
旦0.0.0原点に変換するなどの対応をソフトメーカー  
担当者と連携しながら干渉チェックを実施した。また  
2kmでも線形ライン上の走行に1時間程度かかるた  
め検証状況を動画で撮影して干渉箇所を再確認する  
手法をとった。今回は補修モルタル吹付厚と施工誤差、  
測定誤差を考慮して建築限界+10cmでチェックし  
ている。3D建築限界モデルの形状は自由に制作可  
能である。列車長さを表現することも可能ではあるが、  
ボギー台車には未対応である。

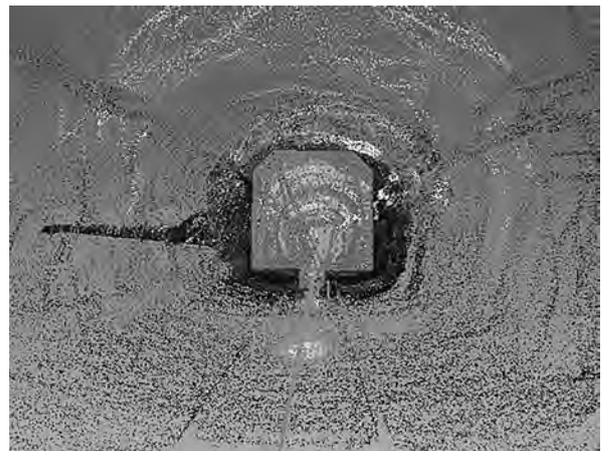
図-6 データ合成

Step4 : Galaxy-Eye に原点移動した点群データと線形ラインを読み込み合成する (図-6)。

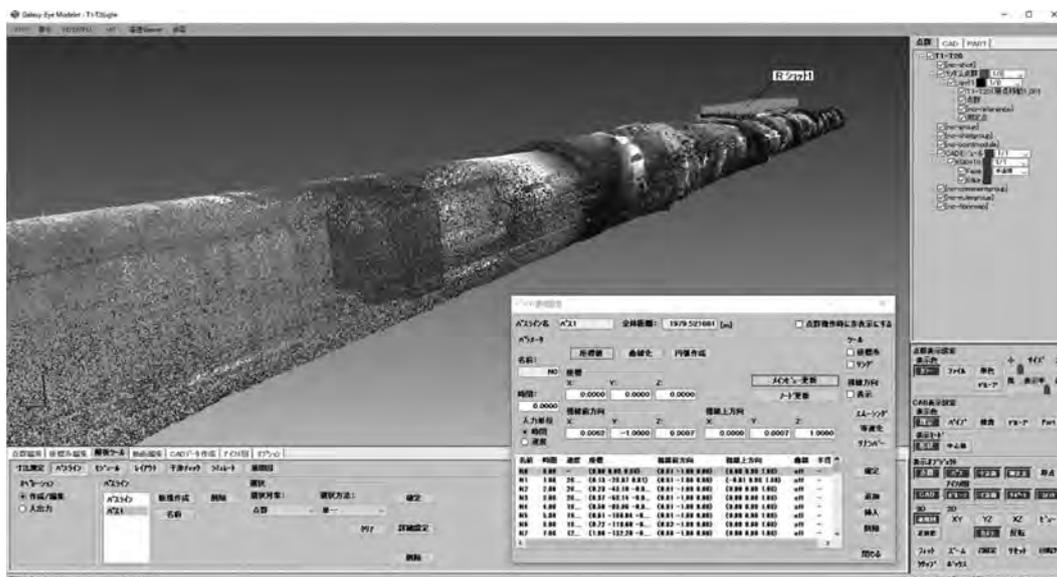
図-7 3D オイラン車 (3D 建築限界モデル) 出発前

Step5 : Galaxy-Eye 上に3D 建築限界モデルを読み込み、線形ライン上を走らせ状態を録画する (図-7)。

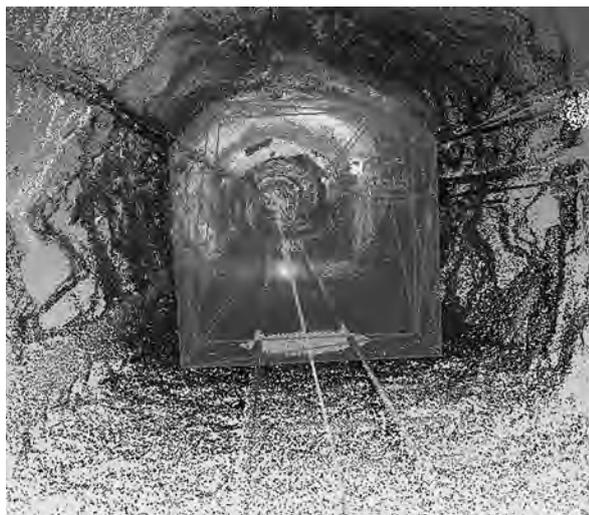
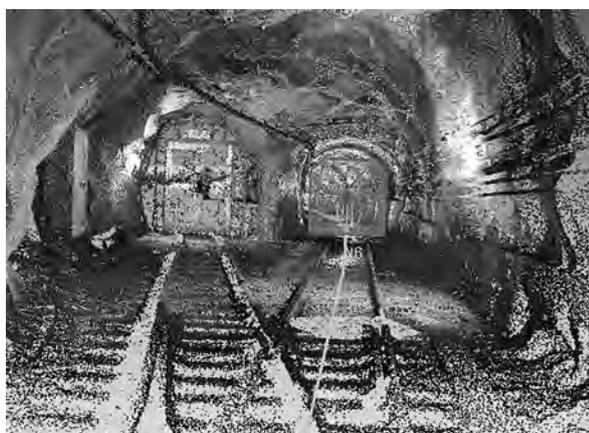
図一8 干渉チェック状況

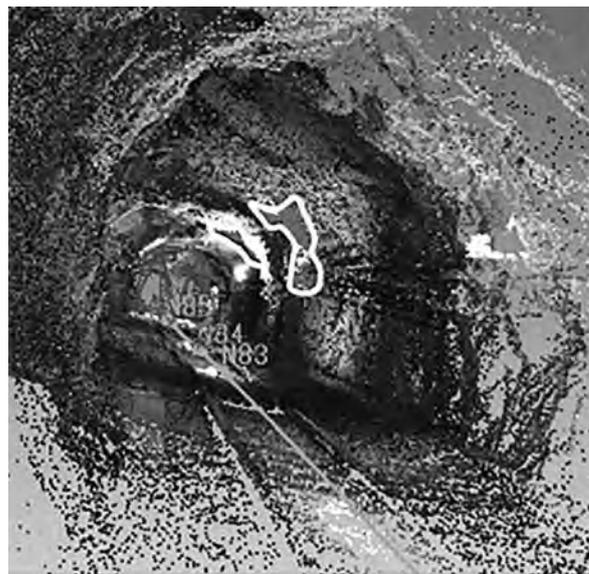
図一9 干渉チェック結果

3D建築限界モデルのモデル範囲に入った点群は赤  
色で表示されるため、6km全体に対して動画を用い  
て干渉部を確認することができた。
