瀬の再生と土木遺産の再現 八の字堰 (熊本県八代市)

上久保 祐志・服部 洋佑

キーワード：床固工、瀬の再生、土木遺産、生息環境保全、自然景観

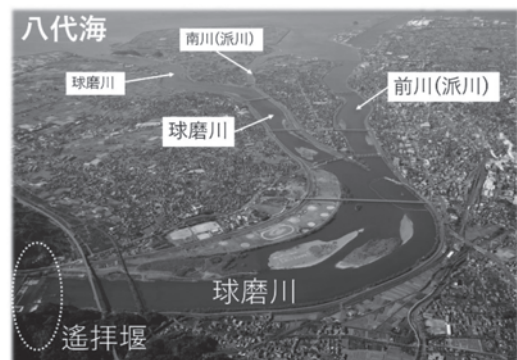
図—2 遙拝堰より下流付近

ばれる大型のアユが特に有名であり、観光資源に富んだ川でもある。球磨川下流域は特徴的な自然環境が存在し、特に遙拝堰（ようはいぜき；図—2参照）直下では瀬を重要な生息場とするオイカワ、ウグイ、アユ、トウヨシノボリ等流水性の魚類が生息しており、球磨川を代表するアユの餌場、産卵場にも重要な箇所となっている。

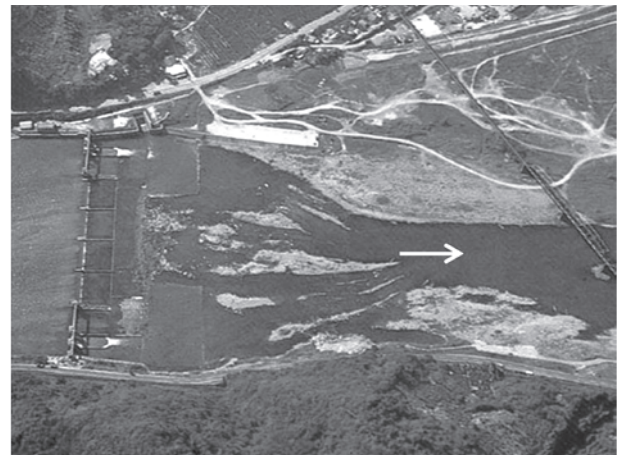
写真一1 改築後の遙拝堰（昭和50年頃撮影）

改築後の遙拝堰は，平水時は両側の魚道と土砂吐，洪水時は洪水吐ゲートからの放流となっている。遙拝堰下流では，出水時には流速が7.0 m/sにも達すると想定され，河床低下の要因の一つとなっている。写真一1に示すように，昭和50年頃に撮影された航空写

加藤清正が造った遙拝堰に最も近い姿は，旧熊本藩主細川家が所蔵している文物「領内名勝図巻第十巻求麻川筋（寛政5年：1793年）」に描かれたものと考えられる。描かれた遙拝堰は，画中の墨書きから，右岸側から堰を見た風景であると推察される。斜堰からの越流する洪水の主流は下流に頑丈な岩質の河岸がない遙拝堰の場合，下流河道の中心に向けさせるよう両岸からの八の字型にしている。八の字型は，急流である球磨川の力を斜堰で減殺し，長い堰体で流れを南北に分け，さらに，流れの先に設けた樋口で水を広大な八代平野の田畑に取り組む仕組みとなっていた。八代城主松井督之の時代に描かれた「球磨川絵図（天保7年：1836年）」の遙拝堰では，流頭の開いた堰の間を流れる水が描かれている。昭和8年（1933年）の球磨川測量図面上（図一3参照）では，2本に分かれた堰の流頭にも小規模な構造物が存在するが，全体の形状は天保年間の「球磨川絵図」に描かれた遙拝堰に極めて類似している。その後，石堰からコンクリート堰へ改変された後，遙拝堰は昭和44年（1969年）に写真一1に示すような可動堰に改築されている。

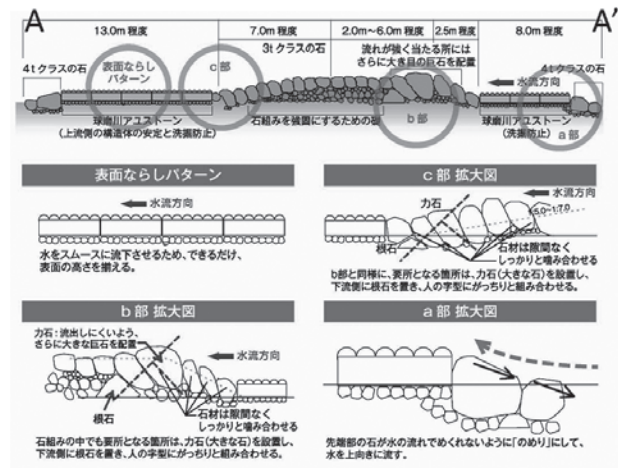
図—5 石組の構造図

八の字堰の構造については、歴史的土木遺産の復元の観点から石組み工法を採用した。巨石による石組みとし、内部は川礫等によって群体構造とする。また、上下流には構造体の安定、洗掘・深掘れ防止のための敷石を配置する。詳細については、図—5に示す。

洪水時の流れにも耐えうる強固な構造とする必要があったため、石組みの中でも要所となる箇所には力石（特に大きな石）を設置し下流側に根石を置きかみ合わせる等石材の組み方を工夫することで、技術と造形が調和した床固工を実現した。施工にあたっては、写真—3のように、石をがっちり噛み合わせるために、石の形に合わせてベテランの石工の手作業で実施された。

八の字堰の平面図

代表断面図(A-A'断面)、石組の構造図

代表断面図(B-B'断面)

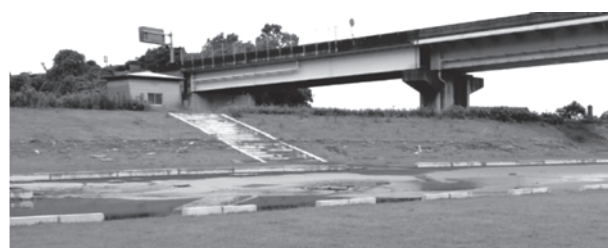
写真-5 水位の痕跡 (2020.7.15撮影)

前述のとおり、2020年8月8日にオープン予定であった左岸側の高水敷広場は、豪雨により大きな被害を受けた。写真-5は、広場の左岸堤防における水位痕跡を河川側から撮影したものであり、堤防の半分程度まで水位が上昇していたことがわかる。堤防により外水氾濫は発生しなかったものの、高水敷はおおよそ2m程度の水深で水没していたことが確認できた。

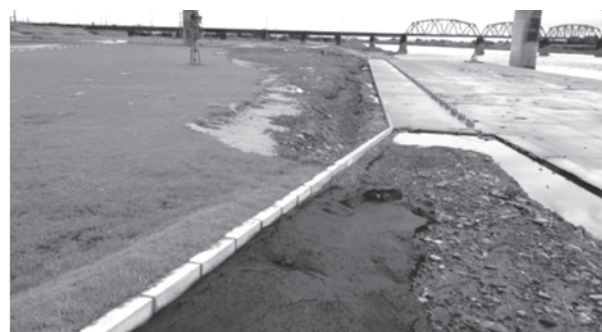
写真-6 管理用道路と芝生 (2020.7.15撮影)

写真-6は、管理用道路と養生した芝生の様子である。道路のアスファルトならびに芝生は侵食されており、豪雨時の流量・流速の大きさを物語っている。以上のように、高水敷は元々、水位が上昇して流水が流下する部分であり、今回のように被害を受けることは想定していたものの、その被害が大きく上回ったことで今後の利活用についても多くの課題を残した。
