巨礫を含む砂礫地盤のシールド掘進施工実績

水害から街を守る放水路トンネル

生 形 剛

工事名称	望月寒川広域河川改修工事（放水路トンネル）
工事場所	札幌市豊平区西岡（呑口部）～南区澄川～豊平区平岸（吐口部）
発注者	北海道空知総合振興局
施工者	大成・岩田地崎・豊松吉工業 特定建設工事共同企業体
工期	自）平成26年12月23日～令和3年3月29日

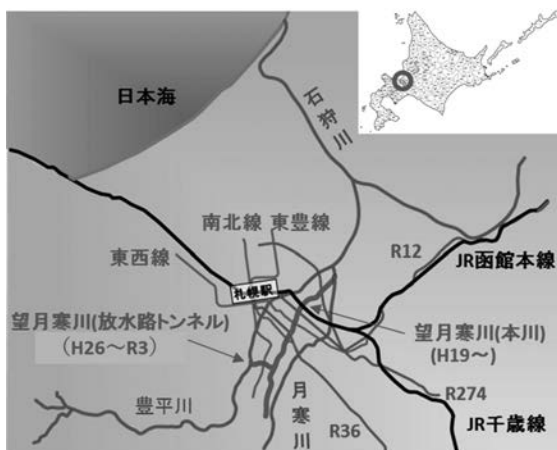
図-1 望月寒川広域河川改修事業概要

しており、その対策が望まれた。そこで望月寒川上流に放水路をつくり豊平川に放流することで浸水被害を軽減することとなった（図-1）。施工箇所は、扇状地扇頂付近のため巨礫が堆積していることが懸念され、巨礫対策として想定最大礫まで積極的に取り込む仕様の泥土圧式シールド機で対応する計画にて開始した。

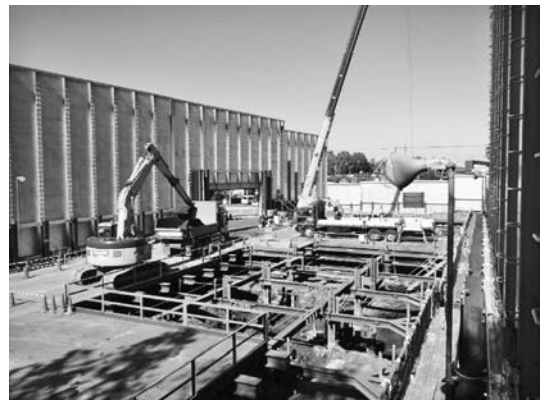
写真-1 呑口部掘削・山留施工状況

到達部(呑口部)において、鋼矢板及び中間杭を打設する前の先行削孔砂置換工オールケーシング削孔時(ケーシング径1.0m)に砂礫層(Dg層)からΦ800mmの巨礫を確認した。さらに到達部立坑掘削時(写真-1)においてもΦ800mm以上の巨礫が確認された(写真-2, 3)。

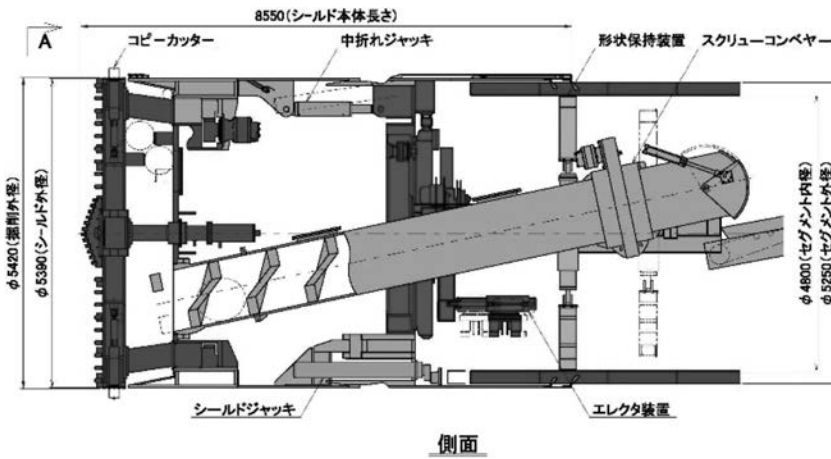
図-4 シールド機の内部構造

て採用したシールド機を図-4、カッターヘッドの構造を図-5、シールド機全景を写真-4、シールド機の仕様を表-1に示す。

施工の留意点として、本シールド機は土質変化が激しく、砂礫層に含まれる玉石(巨礫)を積極的に取り込み搬出する掘削思想のもと、巨礫を含む砂礫層掘進及び長距離掘進の対応として以下の対策を講じた。

- ①強化型先行ビットと多層メインビットを主体とするスポークタイプの採用
- ②耐摩耗鋼板 + 硬化肉盛による耐摩耗対策
- ③ビットの割欠け防止対策 (靱性の高い E5 種の採用・チップの大型化・ビット形状・段差配置)
- ④最大礫径 $\Phi 800$ mm の巨礫を破碎せず安全に機内へ取り込む機構として大型スクリーコンベヤーの装備, リボンスクリューの採用
- ⑤油圧式摩耗検知ビットの装備

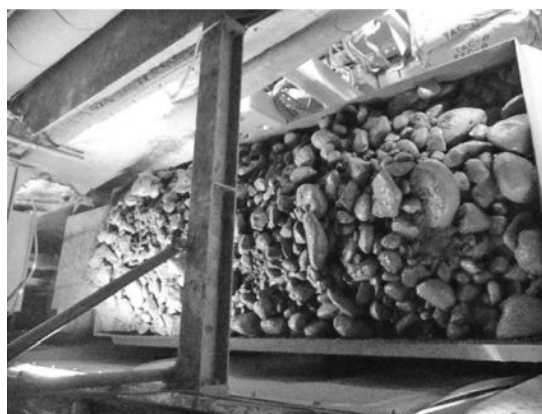
写真一5 礫排出状況

本工事の泥土圧式シールド機における砂礫地盤の掘進は、先行ビットで巨礫の周りの土砂を掘り上げ、礫が移動できるスペースを作ることにより礫を掘り起こしチャンバー内に取り込み、スクリーコンベヤーにて排出する掘削思想で掘進を開始した。砂礫層に入って 1,100 m 付近までは順調に進捗したが、1,100 m 以降は、排出される掘削土を確認すると非常に礫の割合が多く (写真一5)、割れた巨礫が排出され (写真一6)、カッターロック (カッター圧高) も繰り返された。1,300 m 付近でスクリーコンベヤーから排土される土砂に混じって欠落したビットが発見されたため、カッターヘッドが著しく損傷していることが想定され、到達までの残り約 600 m を掘り進むことは難し

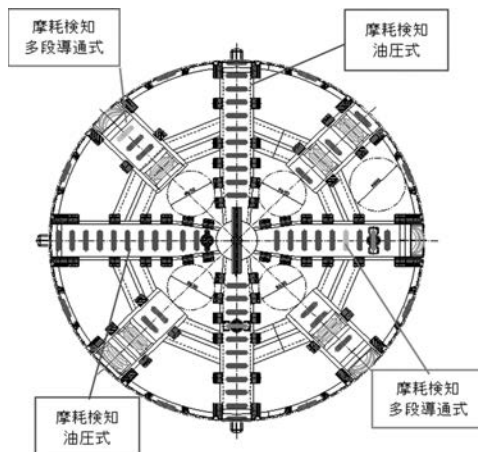
図一七 新規カッターヘッド形状

出現する可能性が高いと判断し、図一七のカッター形状に変更した。カッターヘッド交換後の掘削思想は、最大礫径Φ800 mm までの礫は取り込み、最大礫径Φ800 mm 以上の場合は、破碎して取り込む「取込型」+「破碎型」方式とし、前回特に損傷が激しかったカッターヘッド外周部にディスクカッターを配置した。また、先行ビットの摩耗量を確認するため、多段導通式摩耗検知先行ビットをカッターヘッドの内周部と外周部に各1カ所、油圧式摩耗検知先行ビットを同じく内周部と外周部に各1カ所配置した。

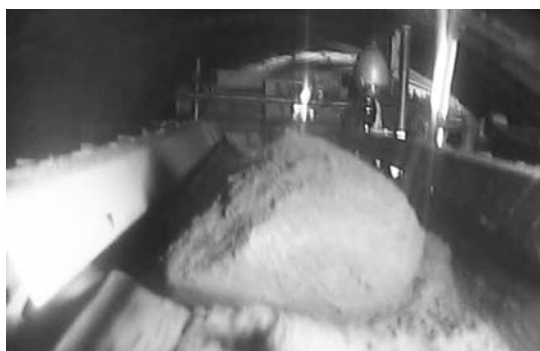
写真-10 割れている巨礫

再掘進時、排土中の礫の状況は、再掘進区間全域において礫の割合が非常に多く、礫の形状も400 mm 以上の割れた礫が多かった。割れた礫が多い状況は、カッターヘッドに取り付けたディスクカッターにより破碎されて排出されたことが想定できる。ベルトコンベヤーで排出された礫の状況を写真一十に示す(ベルトコンベヤー下幅650 mm)。ズリ鋼車搬出状況を写真一十一に示す(ズリ鋼車1,265 mm×3,370 mm)。

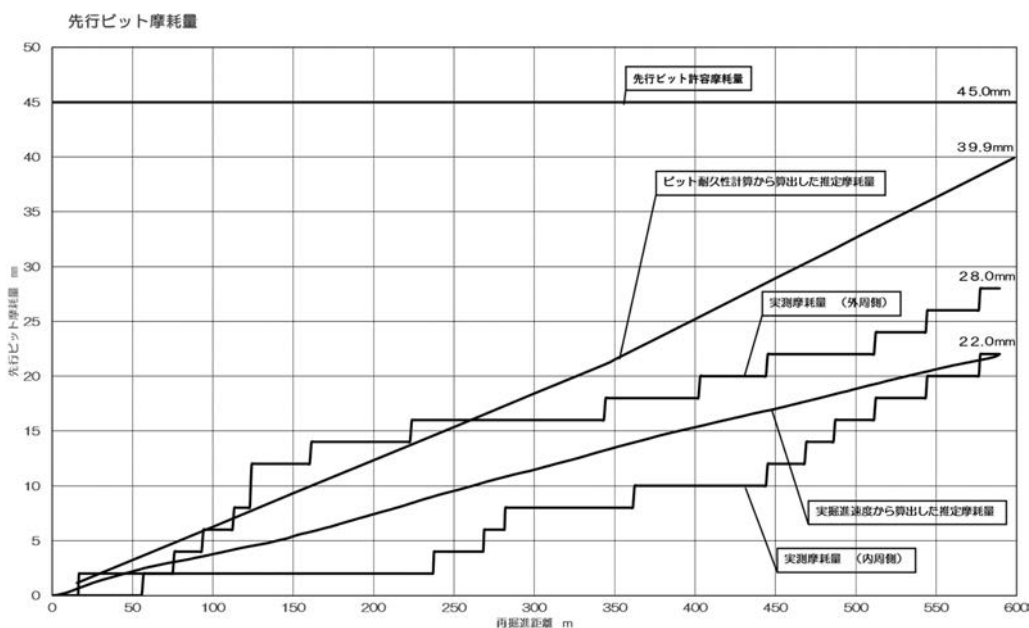
図-8 先行ビット (多段導通式) 摩耗量実測推移

先行ビット摩耗量の結果を図-8、表-4に示し、ディスクカッター摺動距離と掘進速度の結果を図-9、表-5に示す。掘進距離600mについて、掘進速度とカッター回転速度を管理することによりディスクカッター許容摺動距離以下で施工することができた。

到達時のカッターヘッドの状況から、配置したビットが礫地盤から受けた負担は非常に大きく、掘進時に酷使していたことが分かる(写真-12)。しかしながら、外周部に礫破碎を目的としたディスクカッターを取付け、巨礫を破碎したことにより、礫を掘り出す役目である先行ビットへの負担を軽減したことから、外周部の先行ビットは、チップが摩滅して母材まで摩耗した内周側の先行ビットに比べて摩耗量が少なく、ディスクカッターが有効に働いた(保護した)と考えられる。また、ディスクカッターを装備した交換後のカッターヘッドであってもほぼ限界の掘進距離であったと考えられる。

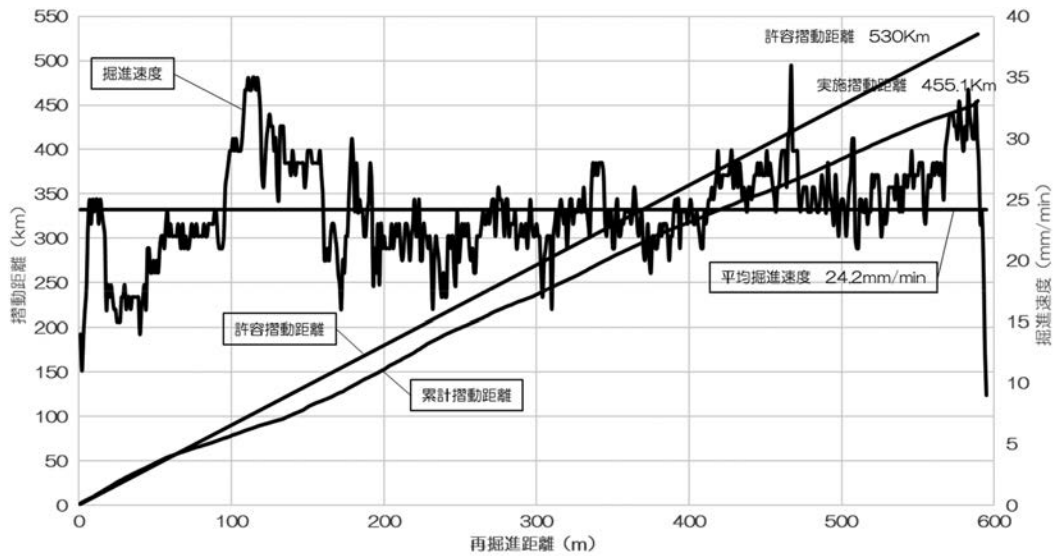
図-9 ディスクカッター掘削距離と掘削速度

※許容掘削距離：ディスクカッター許容掘削距離530kmを掘削距離に配分した場合の値
 ※累計掘削距離：カッター回転数を基にディスクカッターの掘削距離を算出した累計値
