ドローンを使用した赤外線撮影における、 タイル浮き AI 判定技術の開発

スマートタイルセイバー

建設業において、ドローンを活用した技術の研究が近年加速している。また、建設業就業者の減少も歯止めがかからず、生産性向上を達成するためには、このような新技術採用を積極的に推進し、従来技術を凌駕する必要がある。そのような環境の中、ドローンを活用して AI 技術と融合し、タイル 1 枚 1 枚を認識して浮きを自動判定する技術を開発した。またその技術を応用し、ステンレスシーム屋根の溶接検査をドローンで撮影し効率化した取り組みや、コンクリート（スラブ）のひび割れをドローンで撮影し、自動判定する技術についても研究を進めている。本稿ではドローンに搭載した赤外線カメラで外壁タイルを撮影し、浮きを AI 判定する技術スマートタイルセイバー（以下「本システム」という）を中心に紹介する。
キーワード：ドローン、AI、アルゴリズム、タイル浮き判定、赤外線撮影

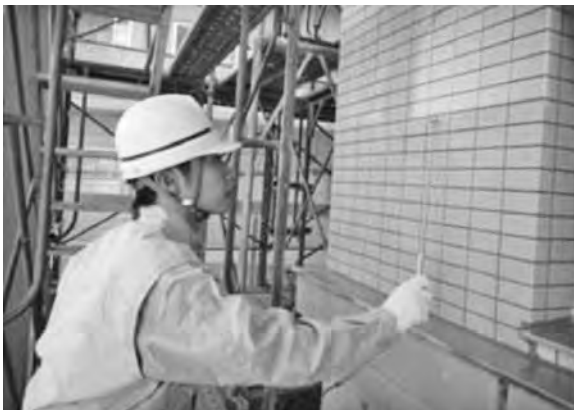
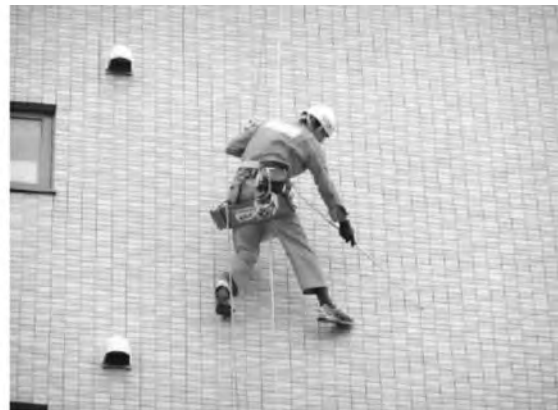
写真—1 全面打診による従来の外壁タイル調査例

ここで、外壁タイル定期調査（建築基準法第 12 条）について、建築物の外壁調査は、半年～3年に一度の頻度で手に届く範囲での打診等による調査、竣工から 10 年を経過した建築物については全面打診等による調査が求められている。全面打診による調査には仮設足場・高所作業車等の設置が必要になるため、建築物の所有者にとって費用負担が大きい。また、人が外壁に仮設足場等を設置して、人が打診検査を行い、人が報告書を作成するというように、マンパワーを非常に多く要するサイクルになっている（写真—1）。また、全面打診に代わり赤外線装置を用いた調査が行われて

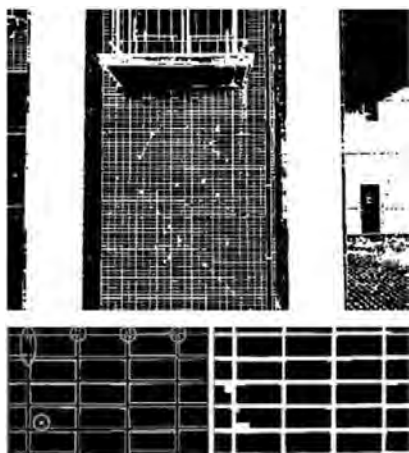
写真—2 エッジ検出・協調

まず一つ目の課題として、ドローンで撮影した赤外線画像から、タイル1枚1枚を確実に認識できるようにする手法(タイルの自動認識システムのアルゴリズム)について説明する。今回開発したプログラムでは、タイルを確実に認識するために、タイルのエッジ検出によって得られた輪郭線から細かいノイズを取り除

き、タイル線(タイル目地)が途切れている部分をつなげてエッジの強調(補強)を自動で行うことができたようにした。タイルのエッジ線に囲まれた領域を検出し、その中からタイルである可能性が高いタイル矩形を自動判別できるようにする。そして、隣り合ったタイル矩形を定め、連続したグループに色分けし(グルーピング)、そのグループ内でのタイル1枚1枚の相対座標を計算する(アドレッシング)。その後、タイル矩形のグループからタイル格子の形状を予測できるようにした。

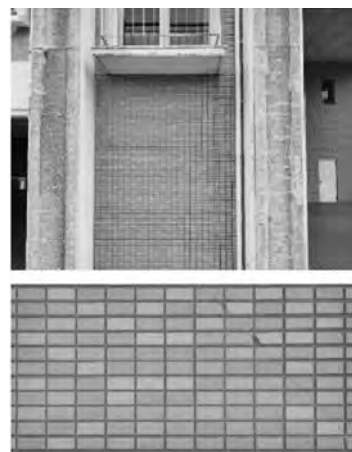
写真—5 タイル格子予測

本ソフトでは、タイルメッシュ方式を採用し、全てのタイルの四隅座標を情報として保存できるようにした。X軸・Y軸のグリッド線交点を無作為に求めて、それぞれの軸の消失点を推定する。各グリッド線を、推定した消失点を通るように補正を行い、グリッド線のばらつきを抑えるものとした。検出したタイルについて、グリッドを外挿的に適用することで、存在しないグリッド線を推測・補完する手法(エリア拡張)を実装・検証することとした。

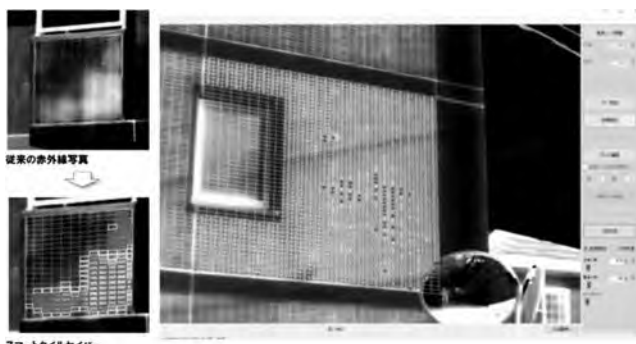
図—1 タイル浮き判定結果

て、赤「浮きの疑いが強い」、黄「浮きの疑いあり」、青「正常」の3段階で評価することが可能となった。

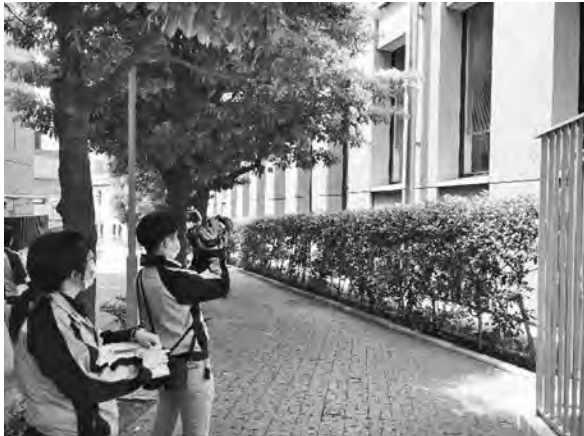
写真一七 地上からの赤外線撮影状況 (従来)

建物外壁タイルの赤外線画像を撮影するにあたり、従来は地上から超望遠レンズを用いて撮影を実施しているが、タイルの熱画像をより正確に得るためには、解像度を最大限上げた場合でも外壁タイルから約30m以内で撮影する必要がある。一般的に10階建て程度の建物であれば、地上から赤外線撮影可能と言われているが、それ以上の高層建物では距離が離れてしまうのと、真正面から撮影できず撮影角度も大きくなるため、赤外線撮影によるタイル浮き判定が困難である。また、建物が低い場合においても樹木などの障害物に覆われているケースも多くあり、地上からの撮影が困難な場所は、仮設足場や高所作業車等を設置し、それらを回避して撮影する必要があった。そこで今回

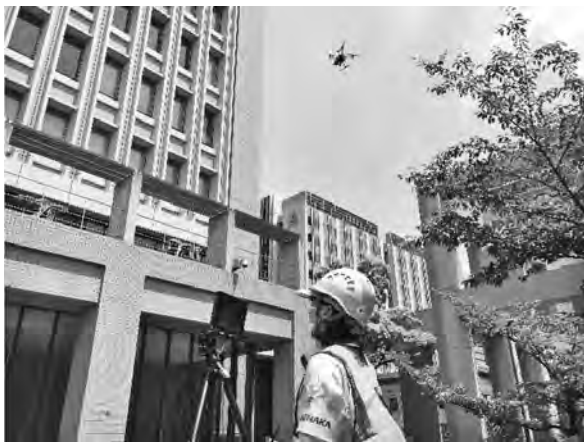
写真一八 ドローンを使用した赤外線撮影状況

は、ドローンに赤外線カメラを実装することで、それらの問題を解決し、より簡易に撮影を行うことができるようになった。ドローンを飛行させ外壁の近くまで接近することが可能なため、小型赤外線カメラでも解像度が十分であり、樹木がある場合でもその隙間を飛行させて撮影することができた。適用例としては、高さ100m程度の高層ビルで撮影を実施し、赤外線画像でタイル浮きを判定するために十分な撮影結果を得

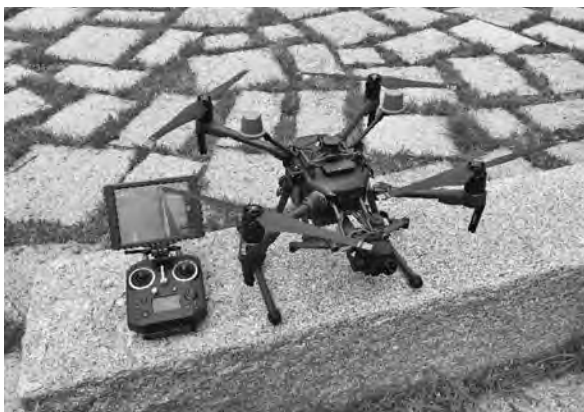
写真一九 赤外線カメラが搭載されたドローン例

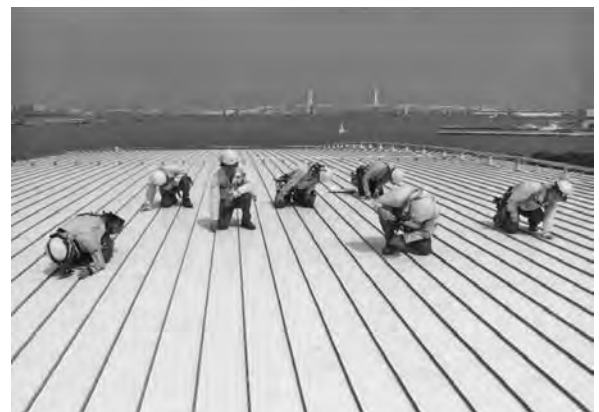
写真一10 屋根ステンレスシーム溶接の自主検査 (従来)

体育館や大ホール等の屋根においては、ステンレスシーム屋根を適用するケースがあるが、ステンレス材同士のハゼ溶接部(重ね合う部分の溶接部)においては、一定の割合で不具合が発生し、雨漏り等の懸念があることから、施工会社の自主検査、元請による社内検査を実施し、是正を確実に行う必要がある。一般的な検査手法としては、熟練者が屋根に這いつくばり、不具合部を目視確認する方法しかなく、個人の主観などにより、不具合が見逃されるリスクがある。そこで、ドローンを活用し、溶接部を撮影することで、不具合をAI判定する技術を開発した。まず、ドローンで撮影された写真については、2秒に1枚静止画撮影しており、それを繋ぎ合わせることができるよう、ソフトを改良した。また、撮影している位置については、リボンテープを用いて、その位置を正確に認識できるようにした。ドローンを活用し、至近距離から一定の角度を保ちながら撮影することで、溶接不具合を画面上で識別できるようにしている。不具合については、パターン別にAI判定できる技術を作り込んでいる。また、溶接部の品質確認を実施したことをエビデンスと
