行政情報

関東地方整備局における工事事務防止 「重点的安全対策」

伊藤 克雄

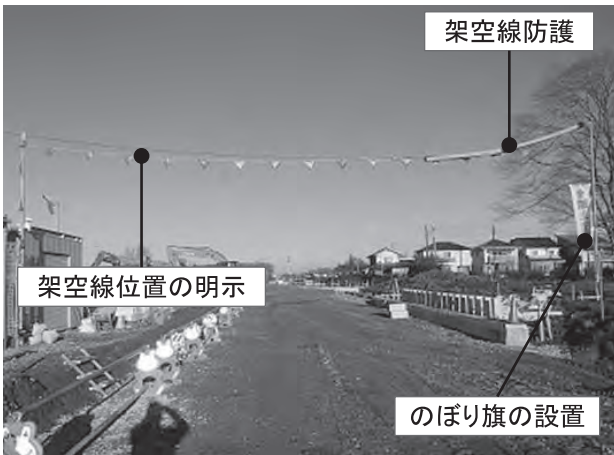
写真一 注意喚起の事例

架空線に注意が向くよう目印表示等を設置、防護カバー、高さ制限装置の設置等の保安措置を行い、工事関係者に対して注意喚起を徹底する。

のぼり旗、三角旗、防護カバーや門型ゲートの設置例を示す。また、現場作業環境により、上記の表示が見えにくくなる現場において、上記に加えてオペレータから視認しやすいよう、吊り上げ資材に架空線注意の表示を設置した事例もある（写真—1～3）。

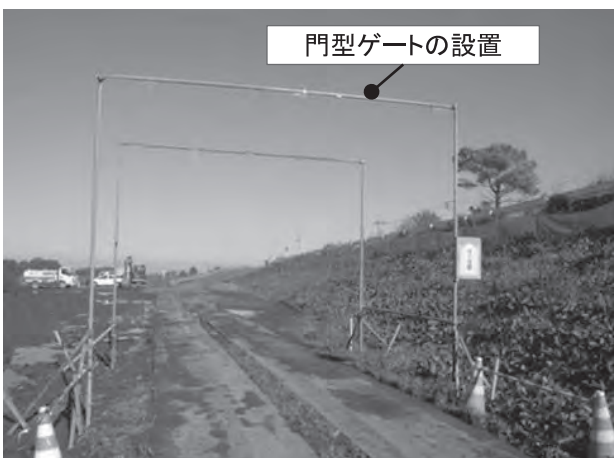
写真二 門型ゲート設置の事例

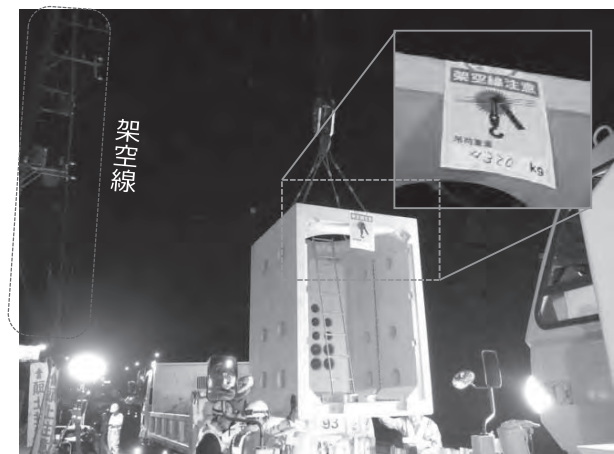
写真三 吊り上げ資材に架空線注意の表示を設置した事例

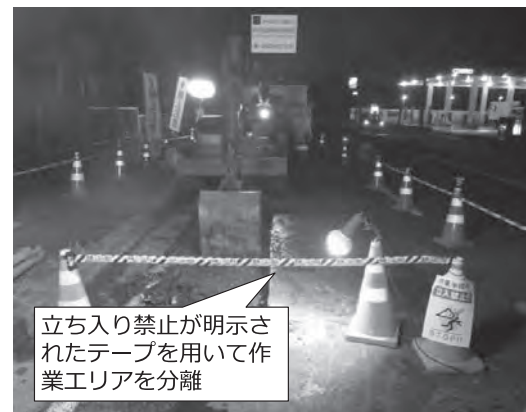
写真四 立ち入り禁止区域の明示を行った事例

建設機械と作業員の接触防止のために、立ち入り禁止区域の明示や、工事車両と作業員通路の分離や横断歩道設置の事例を示す（写真一4～6）。

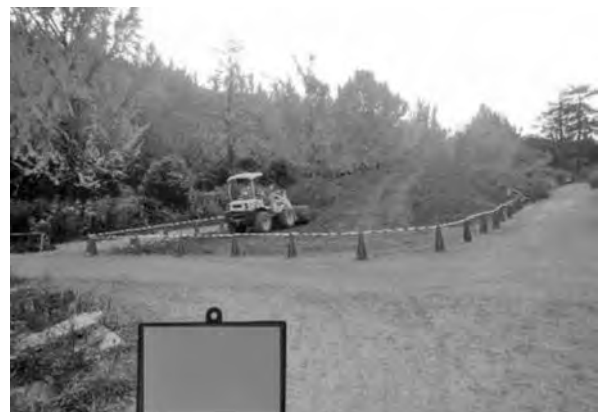
写真五 重機稼働範囲と運搬路の分離を明示した事例

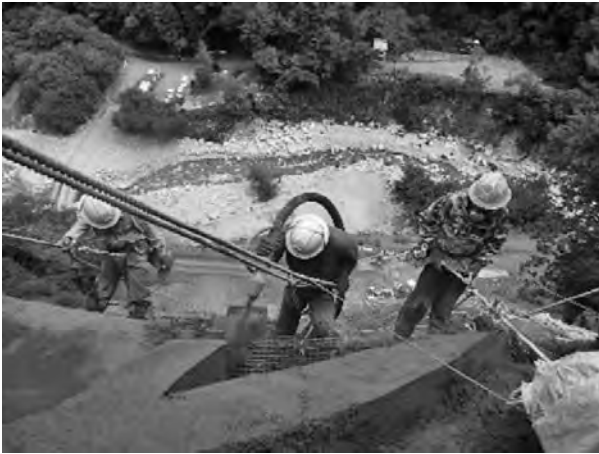
写真一七 墜落制止用具（安全帯）の使用事例

墜落制止用器具（安全带）の使用事例、防護ネット等による墜落防止設備の設置事例を示す（写真一7、8）。

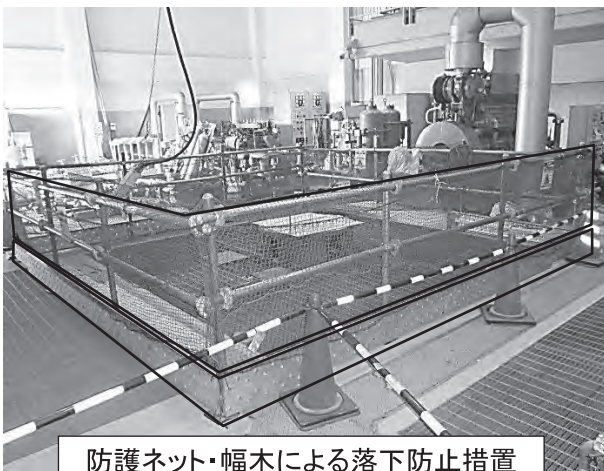
防護ネット・幅木による落下防止措置

写真一八 防護ネット等による墜落防止設備の設置事例

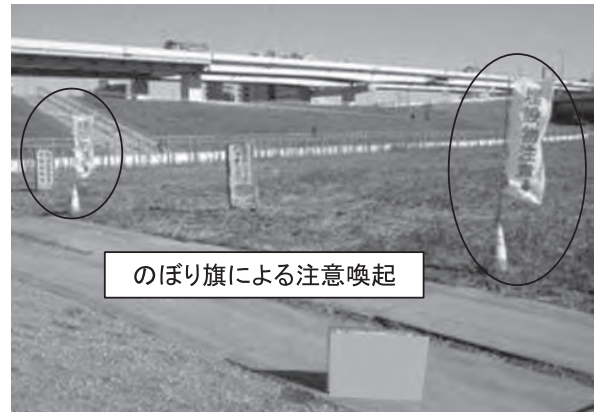
写真一九 のぼり旗による目印表示を行った事例

のぼり旗やカラーコーンを利用した目印表示や探査機により埋設物事前調査を行った事例を示す（写真一〇～一一）。

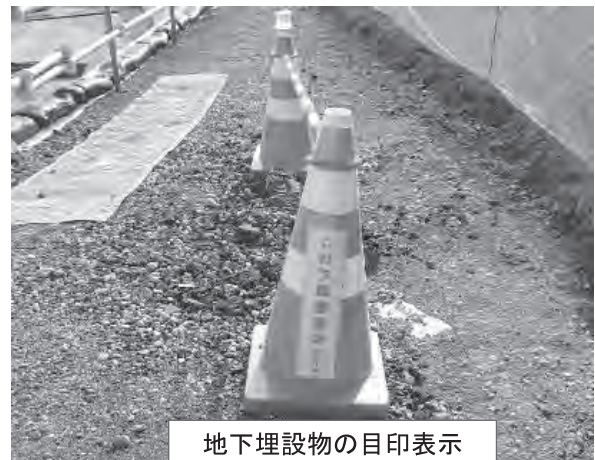
写真一〇 カラーコーンを利用した目印表示の事例

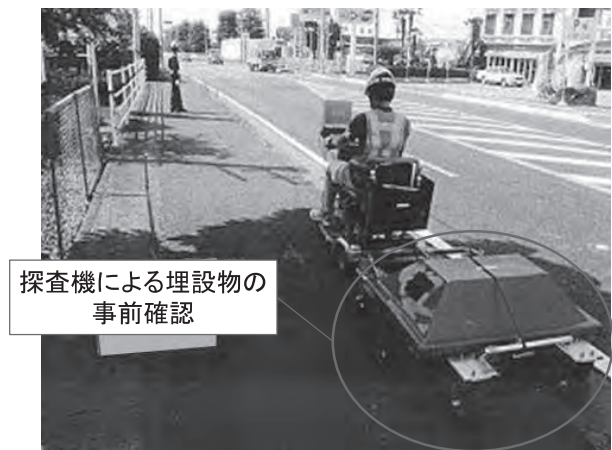
写真一一 探査機により埋設物の事前調査を行った事例
