# 曲線函体推進工法による通行止めを回避した トンネル路面変状対策

## まがる一ふ工法を応用した曲線函体推進工法による施工

供用中の高速道路トンネルにおいて、路面隆起による路面変状対策として通行止めを伴わないインバート新設工事を施工した。

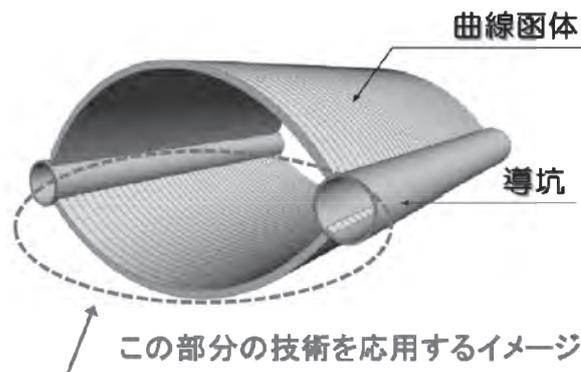
右の図一1が開発した工法による大断面のイメージ図である。先進した導坑から曲線函体推進により先行支保（プレライニング）を設置した後、内部掘削を行う事で安全に大断面を構築するものである。

図一1 開発した工法による大断面構築

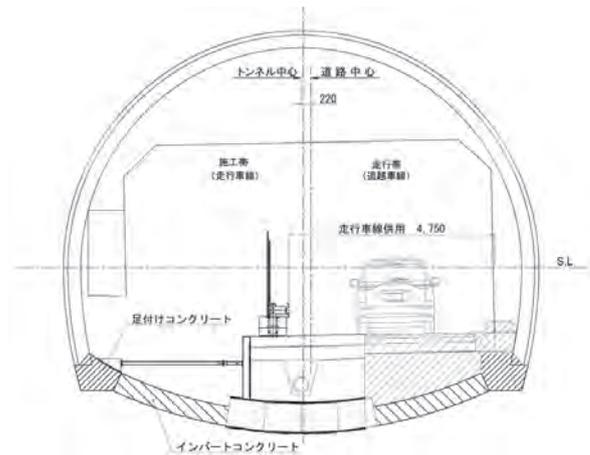
図-3 走行車線規制

追越車線側完了後、図-3に示すように走行車線を規制し監視員通路等を撤去後掘削し、コンクリートを打設し養生後埋戻し復旧した（写真-8）。その後に図-4に示すように監視員通路等施設の復旧と路面切削オーバーレイを行い完成した（写真-9）。

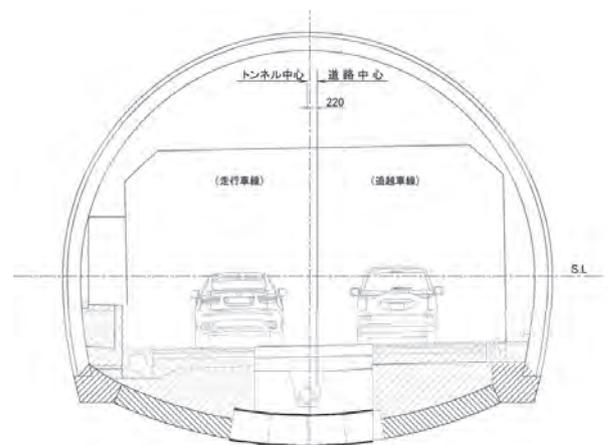
図-4 3分割によるインバート設置断面図

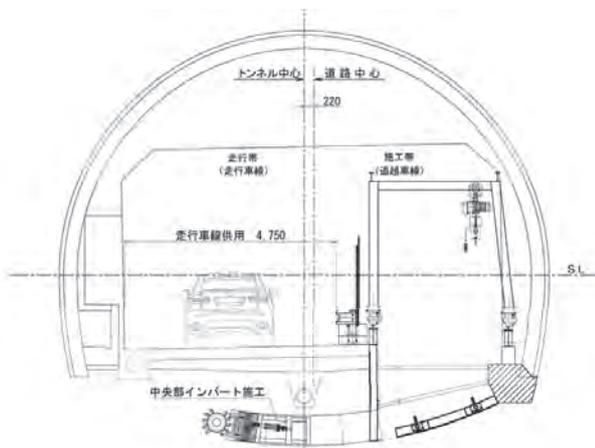
図-2 追越車線規制・中央部施工

次の図一2、写真一1に示すように中央部を非開削

による施工とすることで、1車線の幅員を確保し、規制箇所と施工箇所を分離させることで3分割施工を行った。

施工手順は、まず追越車線を規制しインバート設置面までの掘削を行う。設備設置後、図-5、6に示す推進機を所定の位置に設置し中央部の曲線函体推進を行う（写真-2～5）。推進機は引き出すことができる構造であるので（図-5、写真-6）、引抜後に函体内にコンクリートを充填した（写真-7）。次に追越車線側の開削部にコンクリートを打設し養生後埋め戻し復旧した。

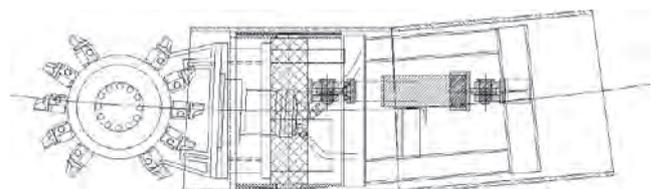
図-5 推進機断面図

今回施行した曲線函体推進工法は、様々な地質に対応できる汎用機械のツインヘッドを用いた推進機（図-5、6）による施工である。また供用線への影響を排除するため順次掘削埋戻を繰り返す施工を実施した。このことにより情勢に応じ臨機応変に施工範囲の変更が可能な工法として確立することが出来た。

①推進機引抜時のツインヘッダー停止位置の制御不良  
函体より大きな断面を掘削する必要があることから、ツインヘッダーの上下のビットを無くし掘削後にツインヘッダーを函体内から引抜く事として

いた（図—5）。この位置決めがうまくいかなかった。

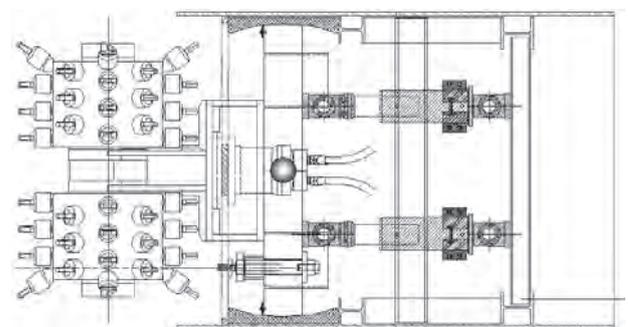
図-6 推進機平面図

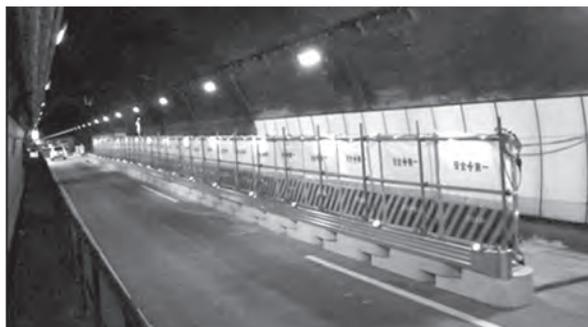
写真-1 車線規制状況（仮設ガードレール設置）

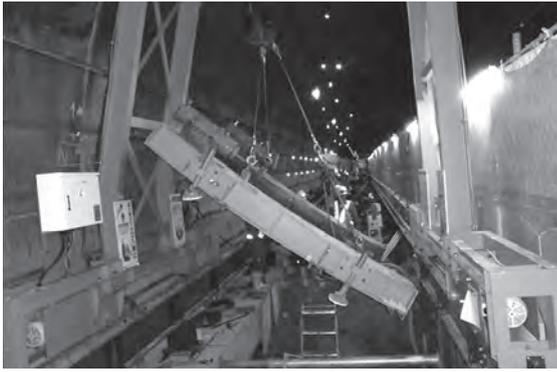
写真一2 推进架台設置状況

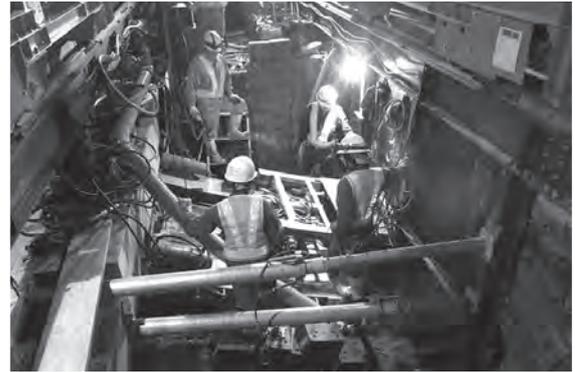
写真一6 推进機引き抜き状況

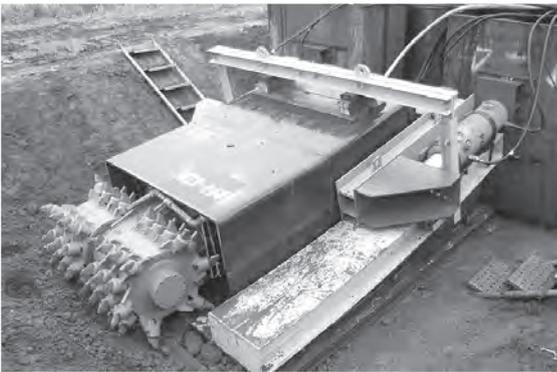
写真一3 推进装置全景  
(先端に汎用機のツインヘッド取付)

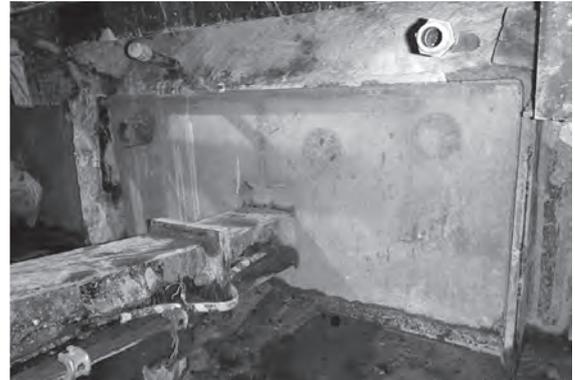
写真一7 コンクリート充填完了  
(ストラット支保工設置)

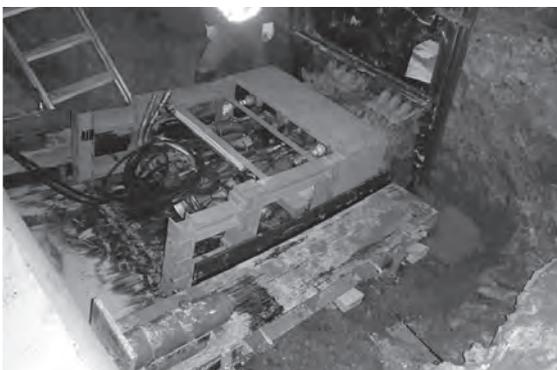
写真一4 推进機設置状況

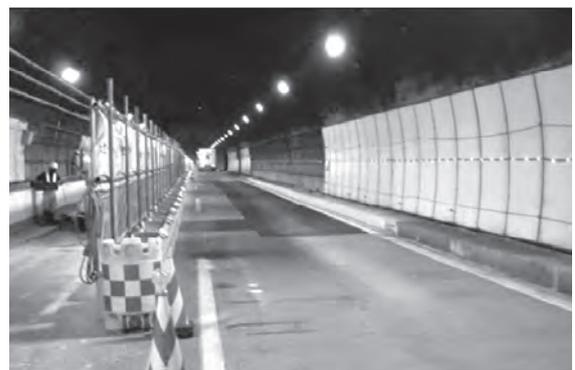
写真一8 走行車線規制状況

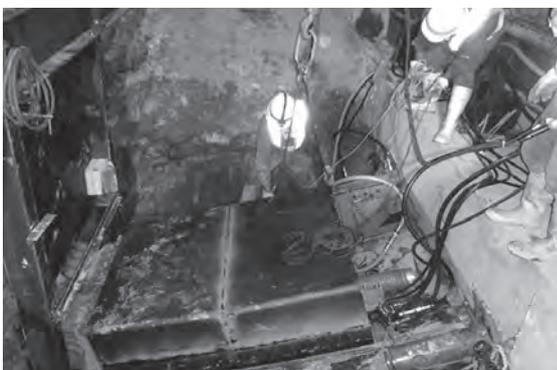
写真一5 函体推進状況

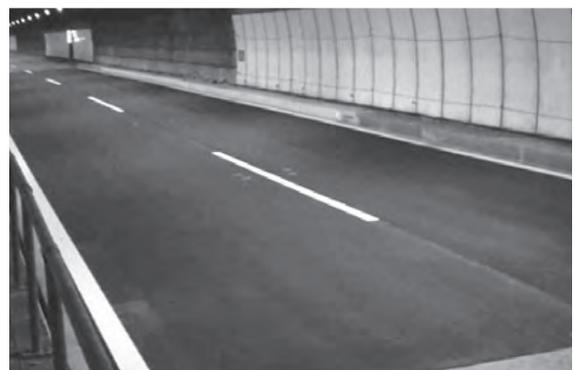
写真一9 完了

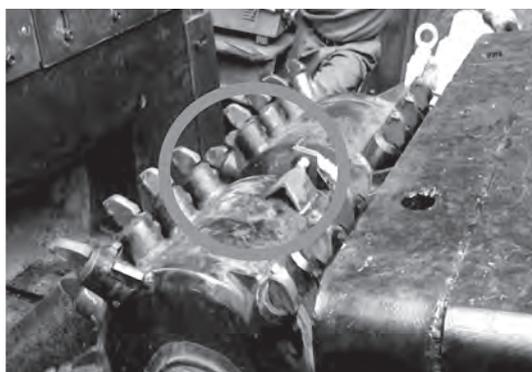
ツインヘッダーの停止位置がずれることによる引抜不良、排泥管の閉塞等が発生したことから以下の改良を行った。

写真—12 ヘッダー回転検知装置

磁気センサーによるヘッダー位置検知装置の開発をした。この装置によりヘッダーの停止位置を確実に把握することが出来引拔が容易になると共にヘッダーの回転数が数値として確認出来るため安定した推進が可能となった（写真—12）。

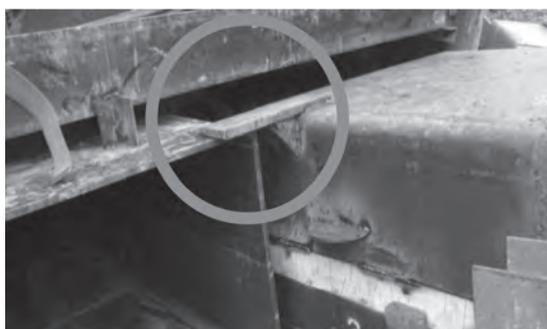
先行函体と 100 mm 程の段差が発生する箇所が見られたので、①②のような改良を行い±30 mm の精度を確保した。

写真—10 ガイド板による推進（○の位置がガイド板）

①函体ガイドの開発（先行する函体に対するガイドを開発し精度を上げた）

先行函体をなぞって推進することで簡便に方向制御を行った（写真—10）。

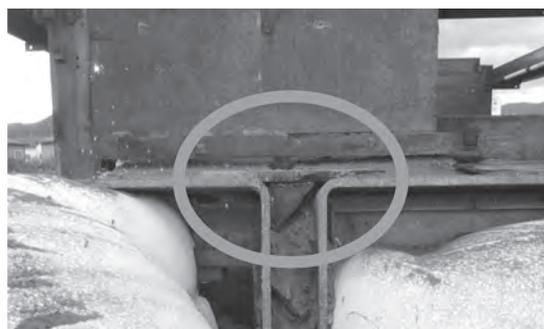
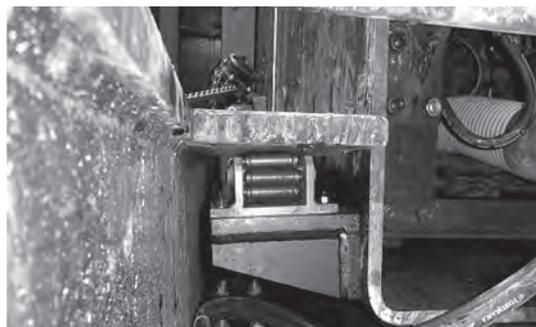
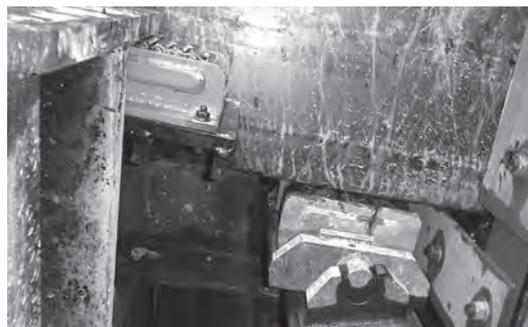
写真—11 浮きがり防止用チルトタンク（初期発進時の方向制御）

②浮き上がり防止装置の開発

推進時に函体後部が浮き上がることで設置精度が悪化したため、函体にチルトタンクをセットし発進架台に沿わせて推進することで浮き上がりを防止した。またチルトタンクを坑口に設置し函体の沈み込みを防止した（写真—11）。

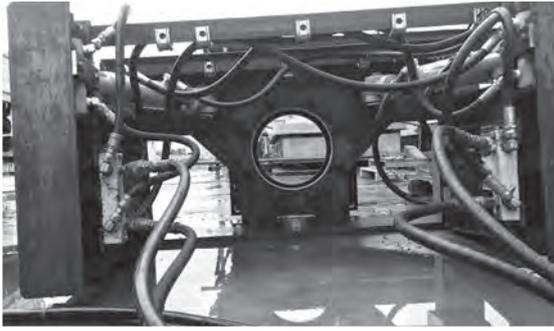
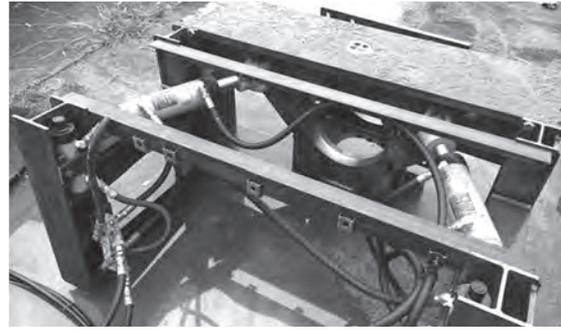
②バキューム排泥管の閉塞による推進中断

写真-13 開放型隔壁 閉塞防止対策

今回の施工は地下水下でも施工できる閉塞型の製作機を使用した。掘削土は配管によりバキュームで排出するが、配管の閉塞による中断が見られた。今回の施工で掘削面の状態を確認したところ自立していることが見られたので開放型の推進機を製作し掘削の確認を行った（写真—13）。

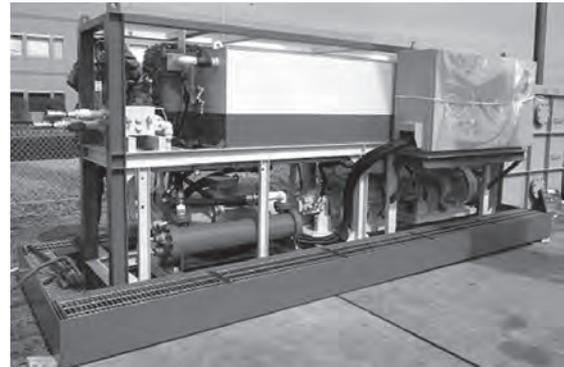
写真-14 車載型油圧ユニット

函体推進工法は汎用機を活用出来る工法として、切削にツインヘッダーを使い、バックホーの油圧配管を使って駆動させる工法である。

ツインヘッダーの安定した回転の確保と設備設置撤去の簡便化として、車載できる油圧ユニットを製作し施工効率の向上を確認した(写真-14)。
