災害時の信号機倒壊防止に貢献できる高耐久性塗料の開発と実施例

北川 将司

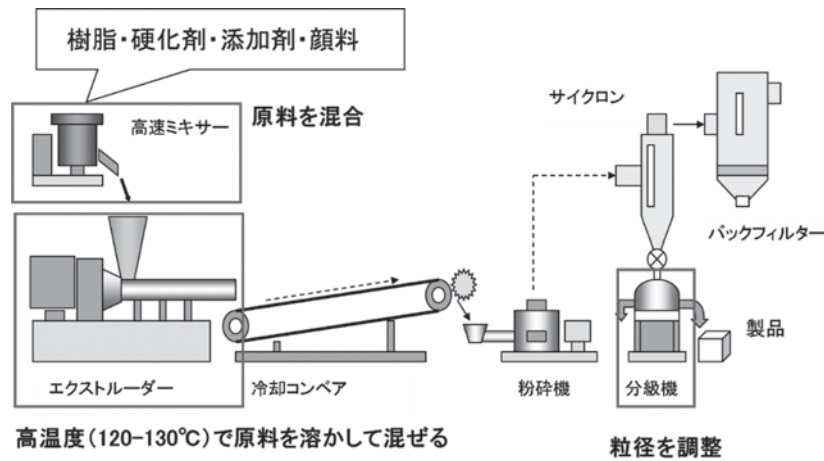
図-1 ふっ素樹脂系粉体塗料の製造方法

本塗料の製造方法を図1に示す。樹脂、硬化剤、添加剤、顔料といった原料を高速ミキサーによって混合した後、押し出し混練機（エクストルーダー）により120～130℃の温度条件で熔融混練を実施して原料同士を練り合わせた後、冷却している。その後、衝撃式粉碎機による微粉碎をした後、所定のメッシュサイズの金網で分級することにより、ふっ素樹脂系粉体塗

料を製造している。

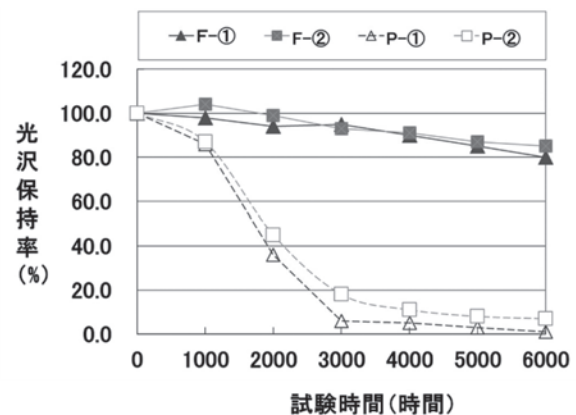
図-2 SWOM 試験による光沢保持率の経時変化

SWOM 試験 6000 時間までの光沢保持率の経時変化を図-2に色差を図-3に示す。

ふっ素樹脂系粉体塗料であるF-①とF-②は、6000時間経過後で光沢保持率が80%以上の高い値を保持しており、色差の変化も $\Delta E=1$ 未満と軽微である。これに対して、ポリエステル粉体塗料であるP-①とP-②は、6000時間を経過すると光沢保持率は10%程度まで低下しており、色差の変化も $\Delta E=2.5$ 程度とふっ素樹脂系粉体塗料と比較して大きな値を示している。

- (1) 開発したふっ素樹脂系粉体塗料は、SWOM 試験 6000 時間経過後や沖縄県における 36 ヶ月経過後の屋外暴露試験において、現在信号機枠材に採用されているポリエステル粉体塗料を大きく上回る高い光沢保持率を保持している。
- (2) 千葉県内で設置／運用している信号機での評価でも、(1)と同様に、48 ヶ月経過後の光沢保持率はふっ素樹脂系粉体塗料を塗装した信号機枠材が高い値を保持しており、ポリエステルの粉体塗料を塗装した信号機枠材は、塗膜の白亜化が示唆されるなど塗膜劣化が生じていると判断される。

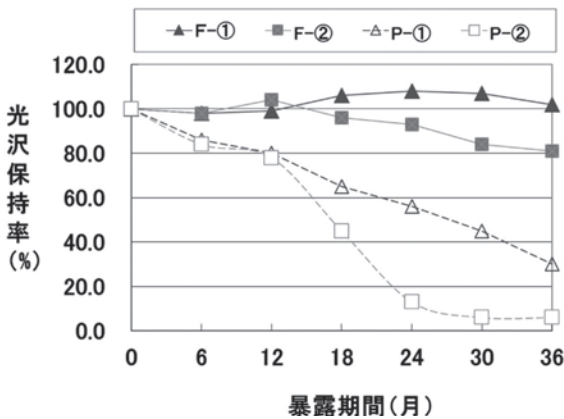
図-4 屋外暴露試験による光沢保持率の経時変化

36ヶ月間までの屋外暴露耐候性試験における光沢保持率の経時変化を図-4に、色差の変化を図-5に示す。ふっ素樹脂系粉体塗料であるF-①とF-②は、36ヶ月経過後で光沢保持率が80%以上の高い値を保持している。これに対して、ポリエステル粉体塗料であるP-①とP-②は、12ヶ月経過以降で光沢が大きく低下しており、36ヶ月経過後にはそれぞれ30%程度、10%程度まで光沢保持率が低下している。

今回評価したいずれの耐候性試験においても、開発したふっ素樹脂系粉体塗料を塗装した試験片は、現行信号機枠材に採用されているポリエステル粉体塗料を塗装した試験片よりも良好な試験結果を示しており、優れた耐候性であると判断される。

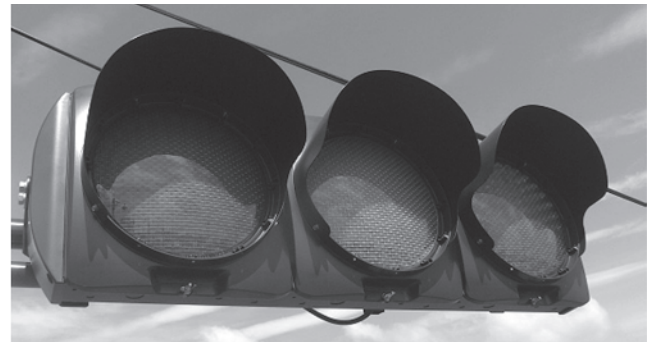
3の耐候性評価で良好な試験結果が得られたことを確認したうえで、千葉県警察本部交通部交通規制課の協力の下、千葉県内の2か所(館山市/銚子市)にて評価対象塗料を信号機枠材に塗装した信号機を2014年3月から設置/運用しており、現在も継続している。写真-1, 2に各所で設置/運用している信号機の例を示す。

写真-1 千葉県館山市で設置/運用している信号機の例 (F-①/P-①を塗装)

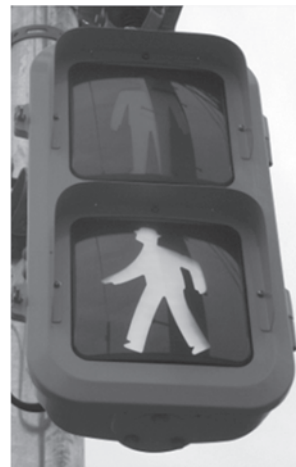
写真-2 千葉県銚子市で設置/運用している信号機の例 (F-②/P-②を塗装)

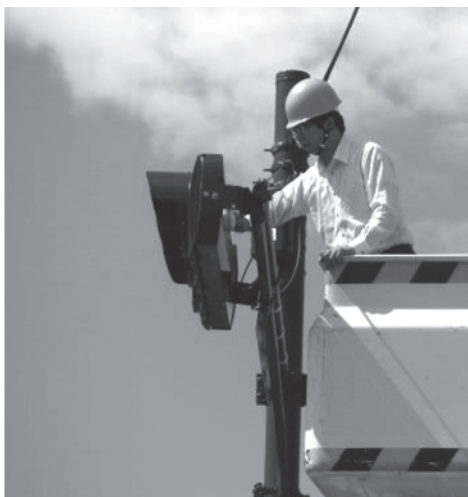
本試験でも、定期的に塗膜の耐候性を確認しており、光沢値(光沢保持率)、色差、表面状態を評価している。光沢と色調の測定は、信号機枠材の上部水平面で各3点(左端, 中央, 右端)としている。評価の様子を写真-3に示す。

写真一三 信号機枠材の評価の様子 (館山市)

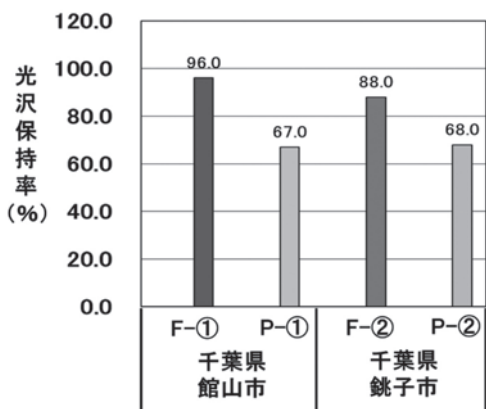
図一六 千葉県内の信号機枠材の光沢保持率 (48 ヶ月経過)

設置後 48 ヶ月経過後に測定された信号機枠材の光沢保持率を図一六に、色差を図一七に示す。館山市と銚子市に設置している信号機枠材の光沢保持率は、ふっ素樹脂系粉体塗料である F-①と F-②の値 (90%程度) がポリエステル粉体塗料である P-①と P-②の値 (70%程度) よりも高い値を示しており、色差変化も軽微となっている。
