高速大師橋更新事業の工事進捗状況

キーワード：橋梁、大規模更新、河川内施工、大ブロック架設、横取り一括架設

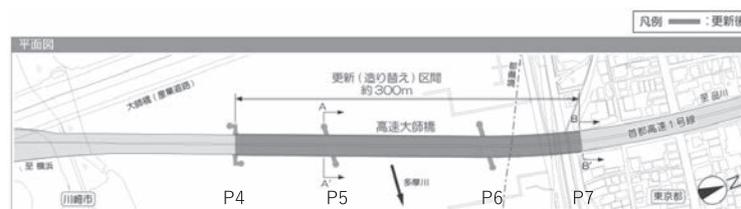
図一 平面図

東京都と神奈川県をつなぐ大動脈である首都高速1号線の高速大師橋は、1968年の開通から50年以上が経過している。多くの自動車交通による過酷な使用状況などにより、橋梁全体に多数の疲労き裂が発生しているため、構造物の長期的な安全性を確保する観点から、多摩川を渡河する地点に架かる延長約300mの3

径間連続鋼床版桁橋の橋梁全体の一括架け替え（更新）を実施する。また、更新後の橋梁においては、最新の設計基準を適用しており、現況より上部工の自重が増加する。そのため、下部工についても併せて造り替え、河川内の橋脚はT型RC単柱橋脚から鋼-RC複合門型橋脚に構造を変更する。図1～3に本工事の更新範囲である平面図、側面図、断面図を示す。

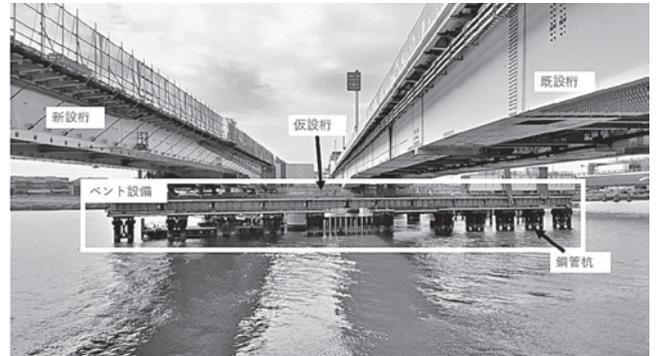
写真-1 ベント設備

まず、図-4中のStep1として、供用中の既設桁付近の河川内で新設橋脚の組立て、ベント設備の設置を行った。河川内新設橋脚は鋼管矢板井筒基礎工法により施工した。ベント設備は、桁の横取り架設に必要な位置に鋼管杭を打設し、その直上に仮設桁を設置する構造である（写真-1）。

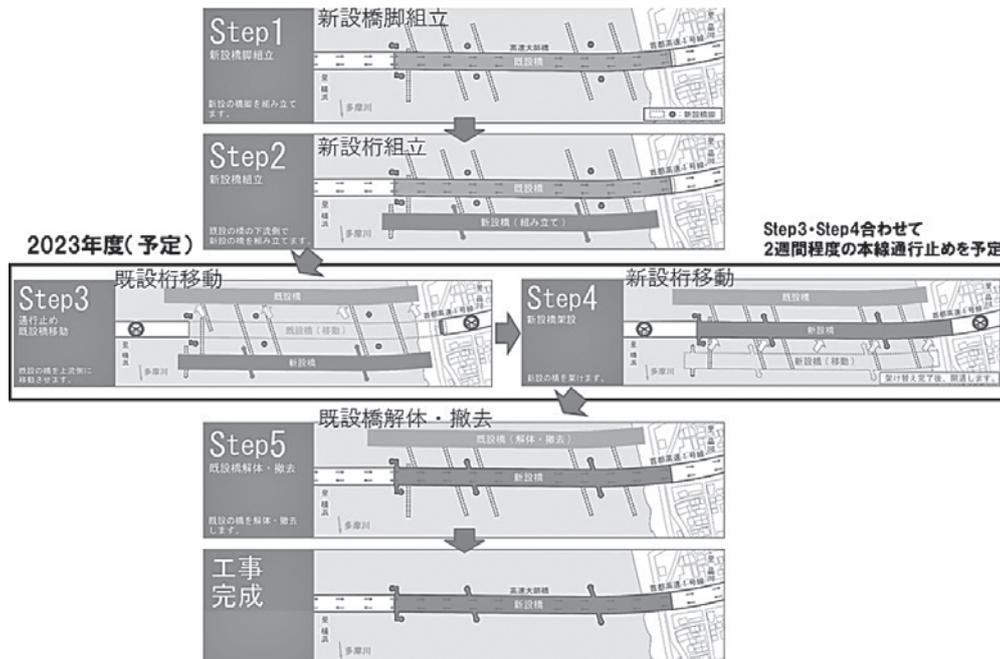
図-4 施工ステップ

本工事の施工ステップを図-4に示す。本工事の架け替えでは、既設桁の下流側に設置した仮設のベント設備上で新設桁を組立て、その後、約2週間の高速本線の通行止めを行い、既設桁を上流側のベント設備に移動させ、下流側の新設桁を横取り一括架設する計画となっている。

次にStep2として、下流側に設置されたベント設備

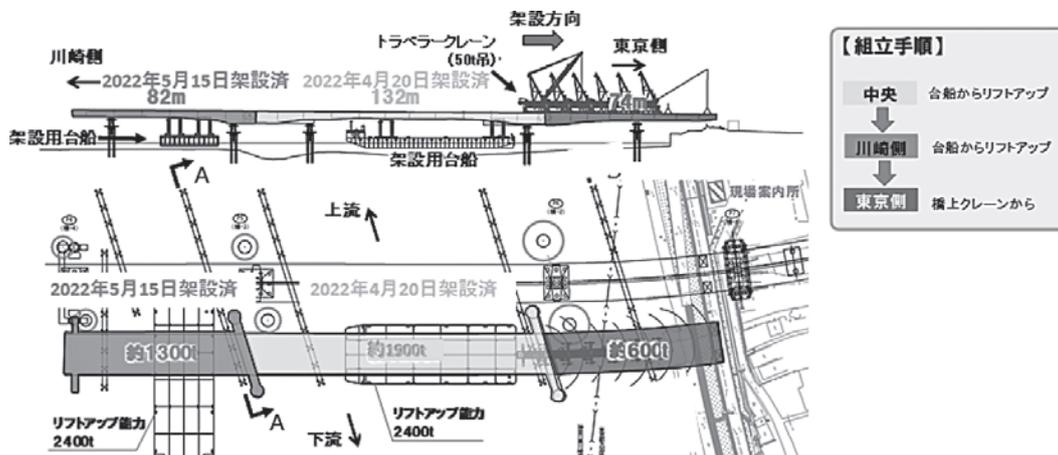
図-5 新設桁架設状況

上で新設桁の組立てを実施した。河川内のベント設備は工事期間中の河積阻害率を低下させるため、最小限としており、図-5のようにP4-P5径間とP5-P6径間は6,000t積級台船に新設桁の大ブロックを載せ、

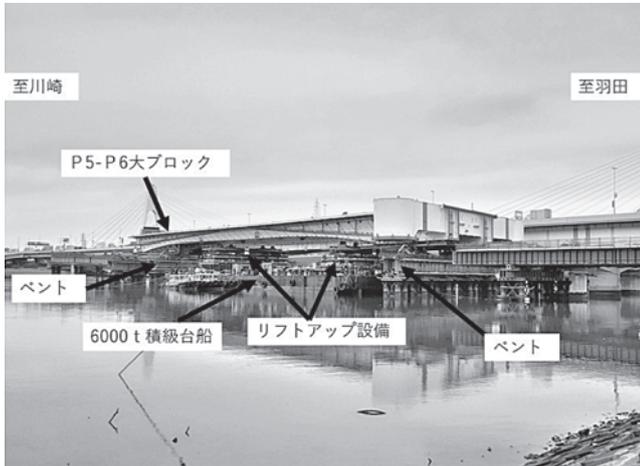
写真一2 大ブロック架設状況

ベント設備上に台船一括架設を実施した(写真一2)。また、P6-P7間については、他の径間とは異なり、架設位置に大型台船の進入が困難なため、トラベラクレーン工法により、新設桁の組立てを実施した(写真一3)。

P4-P5 径間の大ブロックは長さ約 80 m、重さ約 1,300 t、P5-P6 径間の大ブロックは長さ約 130 m、重さ約 1,900 tにおよび、それぞれ有明、磯子で地組を行った。地組完了後、起重機船により大ブロックを 6,000 t 積級台船に載せ、多摩川の現場水域まで運搬した。P5-P6 径間の大ブロックを載せた時の台船の状況図を図一6に示す。

架設の際は、あらかじめ台船上の昇降ジャッキにより大ブロックをジャッキアップさせ、満潮時に台船をベント設備間の架設位置に進入させた。その後、満潮からの潮位低下、昇降ジャッキのジャッキダウン、台船へのバラスト注水を微調整しながら、ベント設備上にタッチさせ、荷重を移行した。

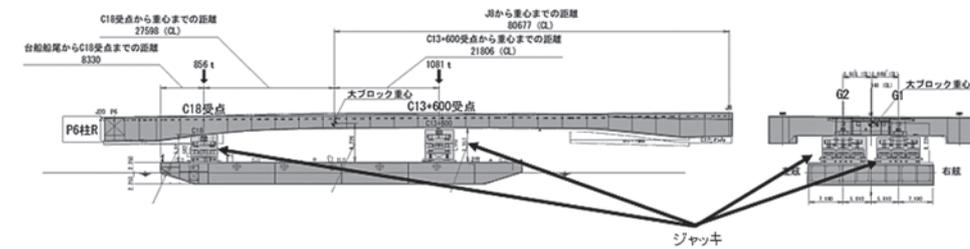
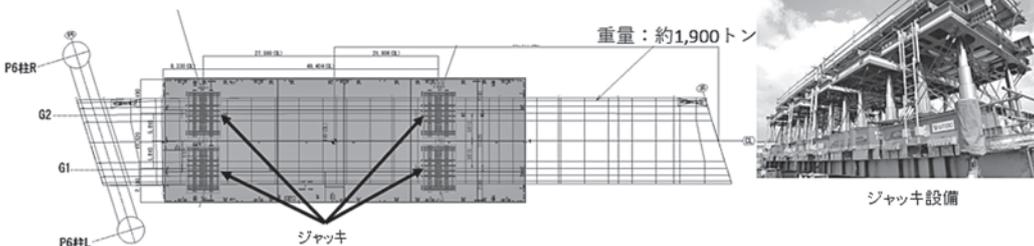
図一6 台船搭載状況 (P5-P6 径間架設時)

- ・架台に組み込んでいるジャッキ(3台×4か所)のストローク
※1か所あたり300トンの昇降能力を2台、250トンの昇降能力を1台配置
- ・潮位差
- ・バラスト(台船内への注排水)を利用してベント上へ架設する。

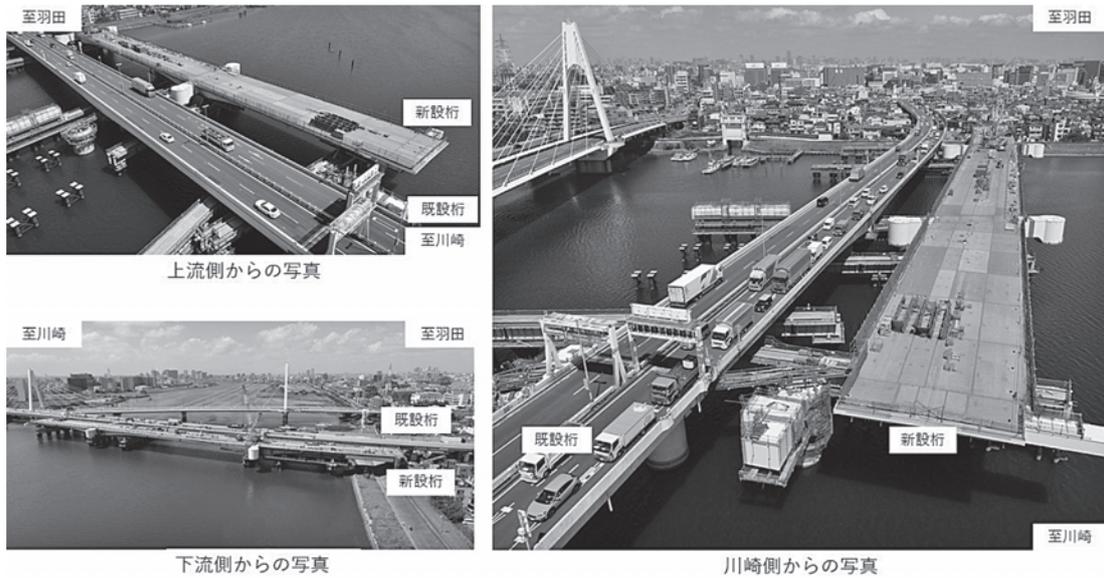
写真一 4 新設桁組立状況

2022 年 9 月現在、トラベラクレーンによる新設桁の組立てはほぼ完了しており、既設桁の下流側には、架け替えをする新設桁のほぼ全長が完成している(写真一4)。

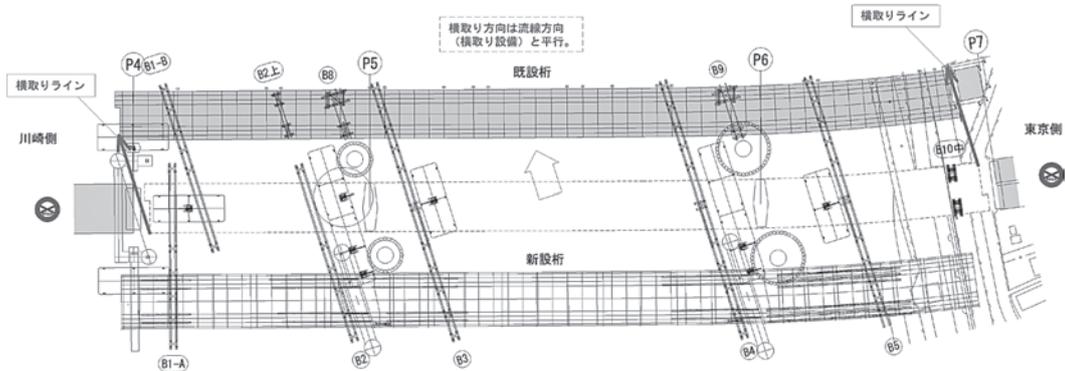
図一 7 既設桁横取り撤去計画図

図一 7, 8 に Step3, 4 の横取り一括架設計画図を示す。既設桁は、流心方向に設置されたベント設備上の軌道に沿って、上流側に設置した油圧ジャッキで、桁下横取り設備を PC 鋼より線で引き込み、一軸方向で横移動をする。新設桁は、流心に平行な横移動をする場合、組立て時に東京側の桁の張り出しが民地に影

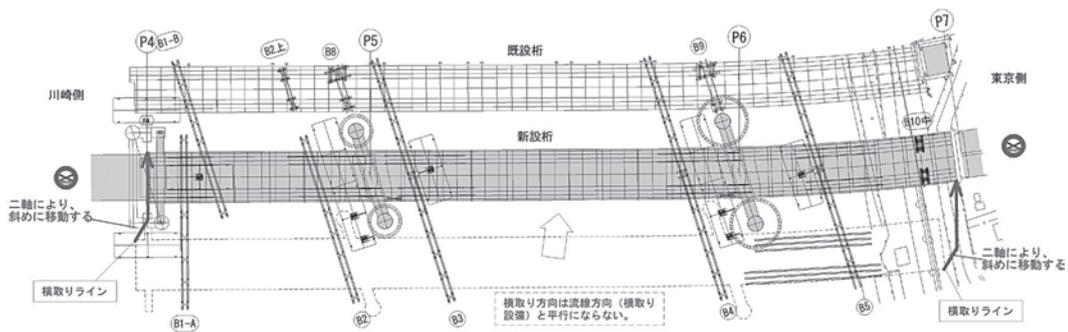
図一 8 新設桁横取り一括架設計画図

響を及ぼす可能性がある。そのため、新設桁は民地に影響が無いよう、あらかじめ川崎側へ寄せて、組立てを実施している。これらのことから、新設桁は流心と平行になるような横移動が可能な位置まで図一 8 のように、横取り開始時は橋軸方向と橋軸直角方向の二軸により斜めに移動をする。所定の位置まで、二軸で移動した後、既設桁同様に一軸方向で架設位置まで横移動をする。なお、二軸方向で移動の際は、2 種類の油圧ジャッキを使用する計画である。
