UAVの自律飛行による天然ダムおよび砂防関係施設の点検・調査

2機体同時飛行により、視界・電波の「壁」を超越

(令和3年度 i-Construction 大賞受賞 国土交通大臣賞受賞)

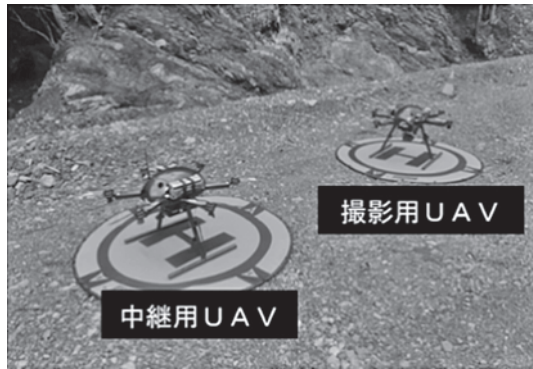
図-5 撮影用 UAV と中継用 UAV

使用機体は、2機体とも国産 UAV（ACSL-PF2）とし、機体の制御情報は920 MHz、映像情報は5.7 GHzの電波通信規格を用いた（図一5）。

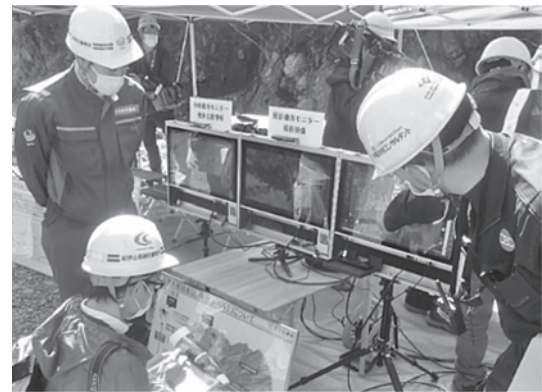
図-6 地上におけるリアルタイム映像確認

UAV を用いた 2 機体同時飛行による自律飛行では、1 回のフライトによる飛行時間が約 15 分となり、飛行中の 2 機体の制御情報 (位置, 姿勢, 通信強度等) や撮影用 UAV の映像 (静止画, 動画) 情報が電波中継され、地上局システムのモニター画面でリアルタイムに確認することができた (図-6)。

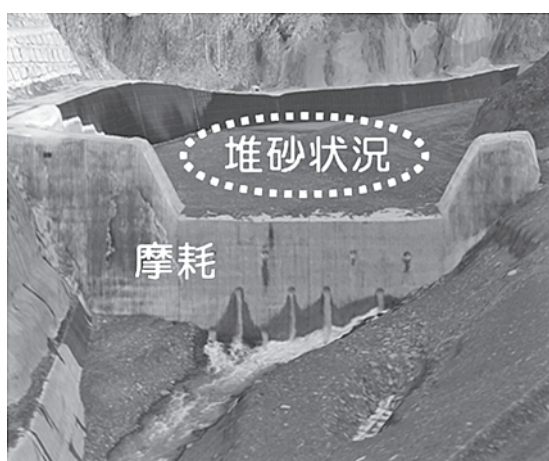
図—8 砂防堰堤の3次元モデル

ここでは、1号砂防堰堤の施設点検および周辺状況の把握のために3次元モデルを使って詳細に確認した事例を示す（図—8）。

1号砂防堰堤は、土石流の流下により水通し部が摩耗し、砂防堰堤上流部に土砂が堆積し、満砂状態にあることが確認できる。

UAVで撮影した単一写真（垂直・斜め）では、水通し部の摩耗や砂防堰堤下流面（垂直面）の状況がわかり難いのにに対して、連続した写真を使って作成した3次元モデルは、視点場を自由に設定することができるため、視覚的に分かり易く、砂防施設の定期点検等に利用可能であることが確認できた。
