# 塩害と台風環境下における鋼橋の高防食技術の開発

## 沖縄地区鋼橋防食マニュアルの実践的取り組み

下里 哲弘・玉城 喜章・山下 修平

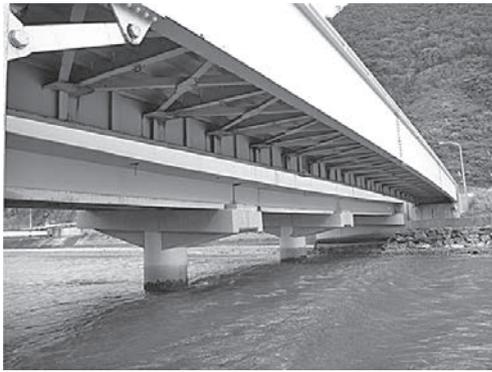
写真-1 対象橋梁

試験施工対象の橋梁(以下、「試験橋」という)は、写真-1に示す2002年完成した単純下路式鋼床版2主桁橋である。試験橋は、年平均飛来塩分3mddが飛来する腐食環境が厳しい環境であり、写真-2に示すようにボルトの腐食は激しい状況にある。

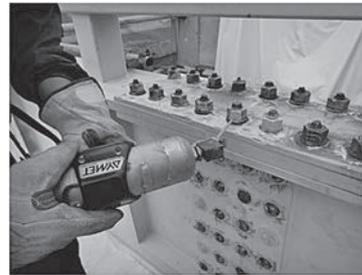
写真-4 CS 施工状況

写真-3 に 3 種ケレン（エア工具：チップパー，カップワイヤーブラシ）を示し，写真-4 には CS 施工状況を示す。

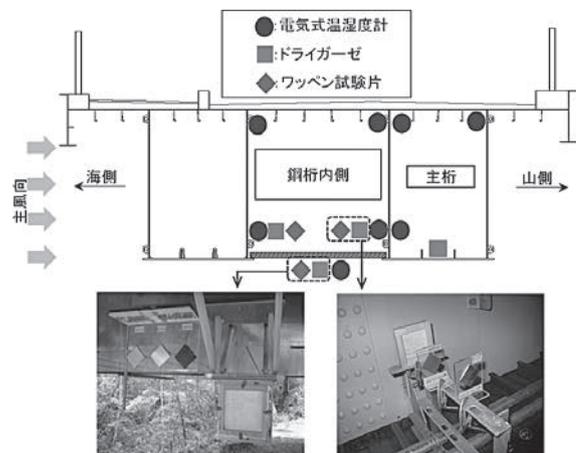
図—1 腐食環境の計測状況

調査対象橋梁は、沖縄県中部の山間部に位置した橋梁60mの単純鋼床版箱桁である。本橋梁における多機能防食デッキは、腐食が進行し易いことが知られている鋼桁間<sup>5)</sup>の防食性能を改善することを目的としている。腐食環境調査は「電気式温湿度計を用いた温湿度調査」「ドライガーゼ法 (JIS Z 2382) による飛来塩分量調査」「ワッペン式暴露試験<sup>6)</sup>による腐食減耗量調査」を、架設完了後約1年間実施した。各調査の断面測定箇所と測定状況を図—1に示す。各測定機器は、多機能防食デッキの内側と外側と箱桁内側に設置した。

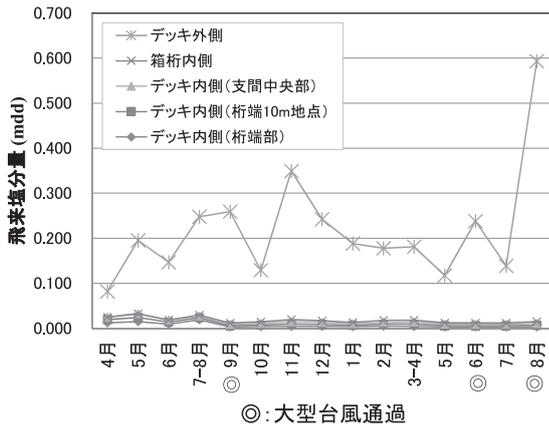
図-2 飛来塩分量の計測

図—2に飛来塩分の測定結果を示す。多機能防食デッキ外側では最大0.600 mdd、年平均でも0.215 mddの高い飛来塩分量が計測されており、架橋地点は飛来塩分量が多い地域であることが分かる。一方、多機能防食デッキ内は年間を通して0.003 mddと変動も小さく、箱桁内の飛来塩分量と同程度であることから多機能防食デッキは飛来塩分の遮断効果を十分に有していると言える。また、多機能防食デッキ内側に設置した1年後のワッペン試験片には点さび程度であり、100

年後の腐食減耗推定量は0.2 mm程度であった。一方、多機能防食デッキ外に設置したワッペン試験片の腐食減耗量は1.0 mm~2.5 mm程度であることより、デッキにより腐食環境が大幅に改善されている。

以上の環境調査結果から、多機能防食デッキで閉塞された鋼桁の腐食環境は、腐食促進因子である飛来塩分の遮断などの影響により大幅に改善される。

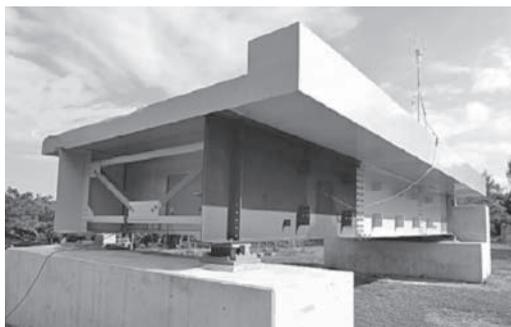
写真-6 実物大実験橋

多機能防食デッキに作用する巨大台風下の風圧特性の検証を目的として、2020年に琉球大学工学部附属地域創生研究センターに写真-6に示す実物大試験橋が建設された<sup>3)</sup>。その実物大試験橋は、橋長10.9 m、総幅員4.6 mの単純非合成2主桁であり、多機能防食デッキは鋼桁間の下フランジ面に敷設した。

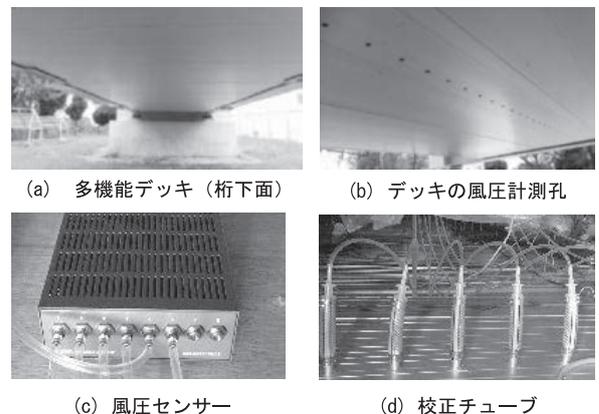
写真-7 風圧計測機器

多機能防食デッキに作用する風圧を計測するため、動的計測ロガー無線システムと風圧計測システムなどを用いて遠隔計測システムを構築した。写真-7に風圧センサー (MT-SP-8) と多機能防食デッキに設置した風圧計測孔ならびに風圧計測チューブを示す。風圧センサーは、最大5,000 Paの風圧を50 Hzで動的

計測が可能である。風圧はデッキ孔に設けた計測孔と風圧センサーを計測チューブで接続し、多機能防食デッキ下面で計測される外圧と多機能防食デッキ内側の内圧の差圧として計測している。風圧計測は、桁中央部と桁端部の2ラインで行い、桁中央部と桁端部に各27箇所の計測孔を設けた。また、側圧を計測するため主桁ウェブ面にも計測孔を設けた。

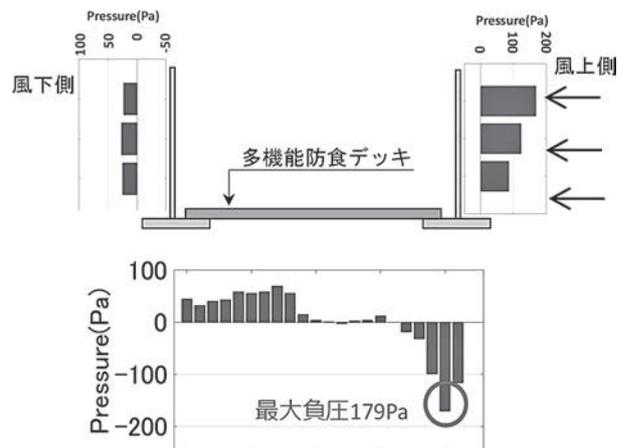
図-3 風圧計測結果

図-3にデッキ下面と主桁ウェブ面で計測した桁中央部の風圧分布の例を示す。図より、風上側のデッキ端部には最大179 Paの負圧が生じ、風下側に推移するにつれて負圧は減少し風下側の端部では正圧が生じているのが分かる。これは、風が桁下を通過する際、主桁フランジの影響で風が剥離し負圧が生じるためであり、桁下を通過する風に対して多機能防食デッキに作用する特徴的な風圧分布が確認された。

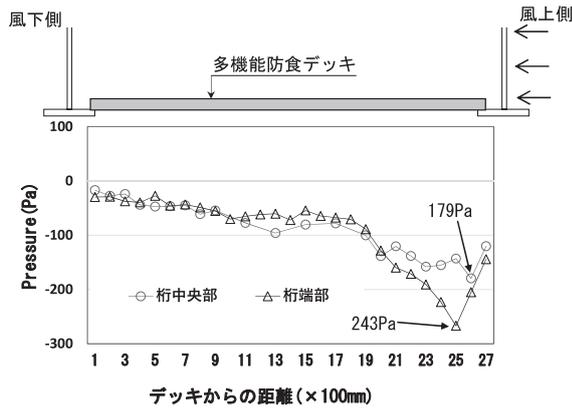
図-4 桁中央部と桁端部の風圧比較

図-4に同時刻における桁端部と桁中央部の風圧分布特性を比較した結果を示す。図より、桁中央部と桁端部ともに風上側で最大の負圧が生じ風下側に推移するにともない負圧が減少している傾向は同じであるが、桁中央部と比較して桁端部では約1.5倍の負圧

が計測された。これは桁端部では橋台の影響でデッキ下側を通過する風が乱れる影響により、作用する負圧が大きくなったものと考えられる。

以上のように、鋼桁下面に設置する多機能防食デッキには負圧が生じる特徴的な風圧分布特性を示すとともに、橋軸方向位置においても桁中央部と桁端部で風圧特性が異なることが明らかとなった。
