吊り上げ・下げ工事で大活躍

PC 鋼より線 巻き取り装置の開発秘話

早田 知 広・濱 口 智 哉

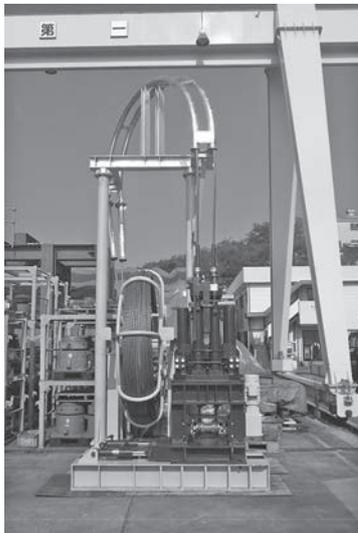
写真—1 巻き取り装置

本巻き取り装置はPC 鋼より線をあらかじめコンパクトに収納し、運搬・設置等の作業性を良化させるとともに引き出したPC 鋼より線を巻き取り、再利用を可能とした装置である（写真—1）。ここでは、巻き取り装置の開発～試験～現場施工までを紹介する。

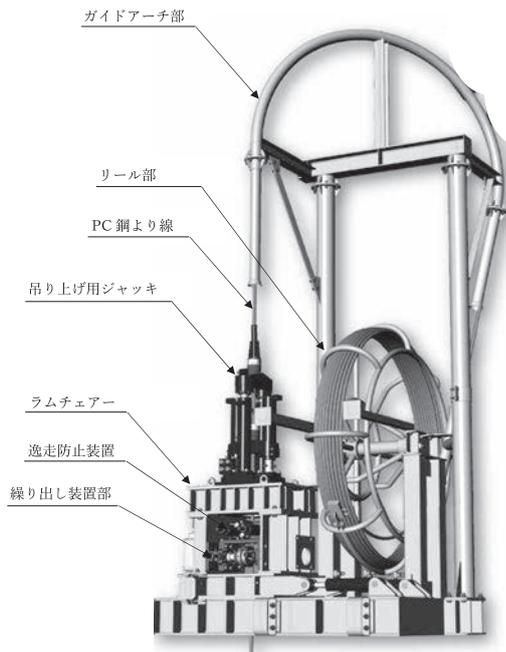
図一 巻き取り装置 概要図

(2) 本装置の構成（図—1）

本装置は、主にリール部、ガイドアーチ部、逸走防止装置、吊り上げ用ジャッキ、ラムチェアー、繰り出し装置部より構成されている。リール部に収納された鋼線を逸走防止装置でブレーキをかけながら、繰り出

し装置により巻き出し、アンカー部定着後、吊り上げ用ジャッキを使用し、重量物の吊り上げを行う。吊り上げた鋼線はガイドアーチ部を介してジャッキの吊り上げ力によりリール部に巻き取っていき、収納していく。

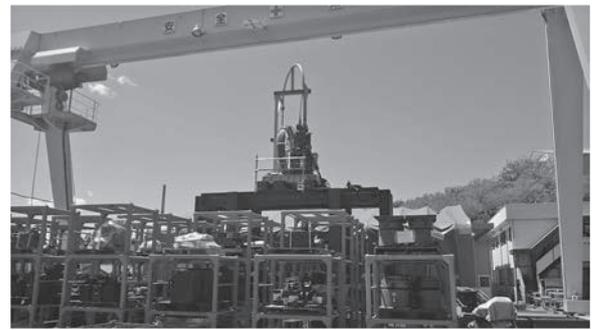
写真—2 試験の様子

～駆動ローラーの選定試験（写真—2）～

本装置の試作機では真鍮で鋼線をスプリングの力またはジャッキの力で挟み込み、その力を緩め自重による自然降下で鋼線を繰り出していた。しかし、その操作はシビアであり完全開放してしまったら、鋼線が全て繰り出されてしまう危険性があった。さらに繰り返し使用していると摩耗による劣化のリスクも考えられた。そこで繰り出しの動力をブレーキ装置が内蔵されているギアモーターによるものにして、管理の簡易化を図った。その繰り出しのキモとなるギアモーターと連動させるローラーを選定する為に工場で試験を行った。装置には駆動ローラー（ギアモーターと連結している）と駆動ローラーの対面側（鋼線を挟み込む位置）にある従走ローラーがある。選定するのは駆動側のローラーで鉄のローラー3種類（スリットの有無とローレット加工）とウレタンゴムを巻き付けた計4種類を装置に組み込んで摩擦試験を行った。ローラーの表面に凹凸が無いものは鋼線との摩擦が取れず滑ってしまい、鋼線をスムーズに繰り出せず空転していた。これが時間制約のある現場で起きていたらと思うと

試験の結果、スリットの入った鉄ローラーに決まった。鋼線にスリットが食いつき滑ることなく繰り出せるのである。しかし、このローラーは鋼線を通す度にローラーも鋼線も擦れたり削れたりして摩耗してしまう。ローラーが摩耗するとスリットが浅くなって、スリットが無いローラーと近い状態になり、鋼線を繰り出そうとすると滑り出してしまふ。そこで次はどれだけの距離まで能力を落とさずに繰り出しの動作ができるかを確認するため、耐久試験を行った。実際の現場では約30m下までアンカーを付けた鋼線を降ろさなければならない。それを工期の中で10回程行うのである。しかし、それだけの高度を試験場で確保できるわけもなく、実際には2m程の繰り出しを何回も繰り返したのである。試験時期は6月の梅雨時。現場では雨天の場合も基本的には施工が行われるので試験もそれを考慮して、雨にも負けず、風にも負けず、臨んだ。鋼線の累計巻き出し量が200m（試験100回程）を超えたあたりから徐々に能力を保つことができなくなっていることが確認できた為、摩耗が想定される限界繰り出し量とし、駆動ローラーの交換のタイミングとした。

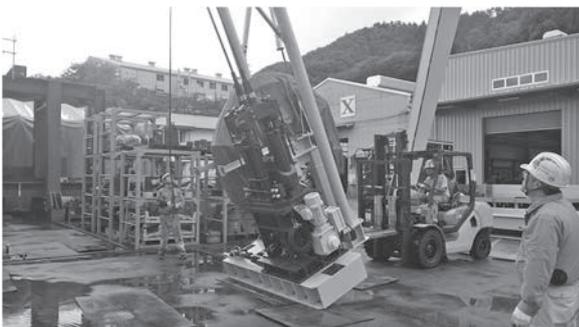
写真—3 組み立ての様子

(1) 組み立て (写真—3)

装置の組み立ては全て人の手で行う。装置はベースとなる架台、モーター、ローラー、逸走防止装置が搭載されるラムチェアー、吊り上げ用ジャッキ、ガイドアーチ、巻き取りリールからなる。それらを天井クレーンやフォークリフトで動かしながら組み上げていく。ローラーを通すシャフトをモーターと接続させるこ

とが1人では困難であり、2～3人で行う大変な作業であった。ローラー周りは交換できるように分解できるようにになっているので細かい部品を落としたり、なくしたりしないようにする必要がある。全台数組み上がった時の達成感は大きかった。

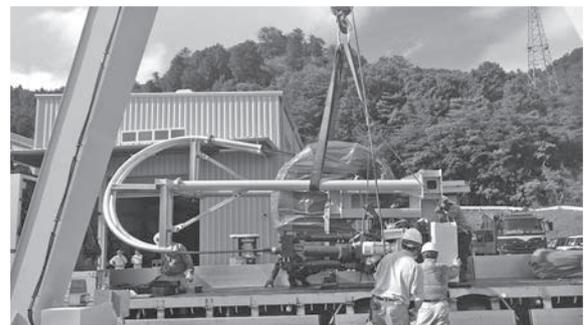
写真—4 出庫の様子

現場へ出庫する為には組み上がった装置内に鋼線を入れ込まなければならない。100mを超える鋼線を装置1台に対して2本入れ込むのは一苦勞である。まずは鋼線展開用のターンテーブルから鋼線の先端をフォークリフトに括り付ける。そのフォークリフトを先頭に社員10人程で介錯しながら1本1本鋼線を引っ張って伸ばしていく。全員で鋼線を持っている様子は、まるで童話の「おおきなかぶ」のようだ。工場の敷地内を出て駐車場にまで鋼線が地を這う。その伸ばした鋼線を装置に入れ込むのは油圧ジャッキの仕事だが、鋼線の介錯や位置の調整等は自分たちでやらなければならない。現場はこの装置4台を2組使用する予定だったので合計で8台分になり、8月の炎天下での大仕事であった (写真—4)。

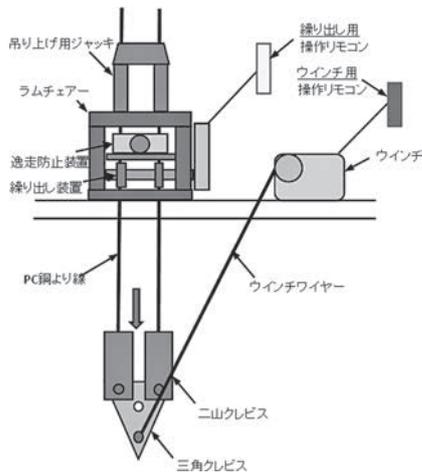
図一2 吊り上げジャッキ機構構成概略図

り、従来のやり方の何倍も早い速度で鋼線を降ろすことに成功している。何度も試験を繰り返し、試行錯誤を重ねた時間と苦労が報われた瞬間であった（図一2、写真一5）。

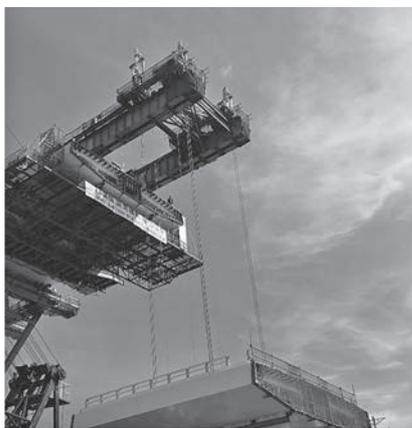
写真一5 現場で装置が使われている様子

施工1回目の当日、初めて装置が使われるということもあり、現場は緊張感が漂っていた。全員で作業手順と配置を確認し、装置の点検と動作確認を済ませ、準備万端の状態での時を待っていた。ブロック桁を載せた台船が所定の位置に着いた。指揮者からの作業開始の合図でスイッチを押す。ローラーが回転を始め、リール部から鋼線がゆっくり繰り出されていく。駆動ローラーとガイドアーチ部の鋼線の挙動、逸走防止のジャッキの圧力、それぞれに目を光らせながら随時確認をする。どれも問題はなさそうだ。台船にいる作業員と無線で連絡を取りながら装置を操作する。鋼線はしっかりと台船に向かって降りていき、無事に目標のブロック桁のアンカー部付近まで降下させる事ができた。位置の調整等を含め、その間は約10分程であ
