米国における TRD 工法による大規模堤防 漏水対策適用事例

本稿では、米国における大規模な堤防の漏水対策工事の一環として、狭隘な堤頂部からTRD工法により止水壁の造成が行われた適用事例について紹介する。

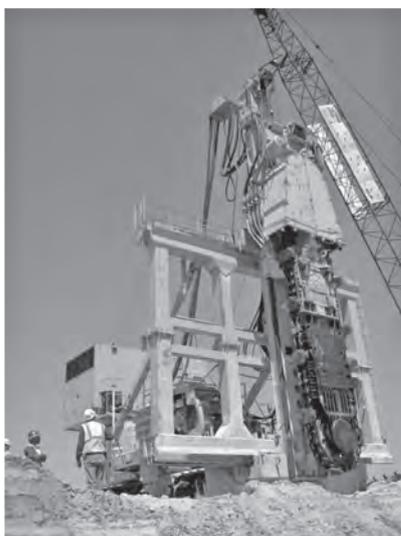
写真—1 本工法機

施工機械（写真—1）は、チェーンソー型の掘進機

構と、これを支えるベースマシンで構成され、ベースマシンの前方にガイドフレームを設け、これに水平移動が可能な掘進機構が装着されている。掘進機構は、複数の切削ビットを取り付けたチェーンと、これを駆動するモーター、カッターポスト等で構成され、ポストの内部には、セメントスラリーをカッターポスト下端に設けた吐出口へ送る複数の配管と、施工精度管理用の傾斜計の挿入管が装備されている。施工機械の高さは約10mと低く、施工深度に拘わらず、機械全体の安定性が常時確保されている。

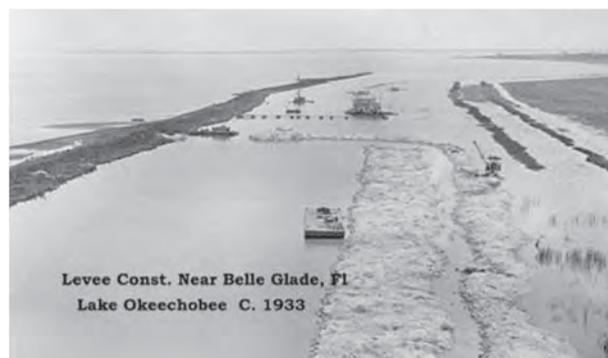
写真一2 1933 年頃の HHD 初期築堤状況

HHD 築堤の歴史は 100 年以上前に遡る。1915 年頃より、地元の出資により最初の築堤が始まる。1920 年代後半、数度のハリケーンによる甚大な越流被害が発生し、1930 年代 (写真一2)、US Army Corps of Engineers (米国陸軍工兵隊, USACE) により 84 mile におよぶ大規模な築堤事業が開始されること

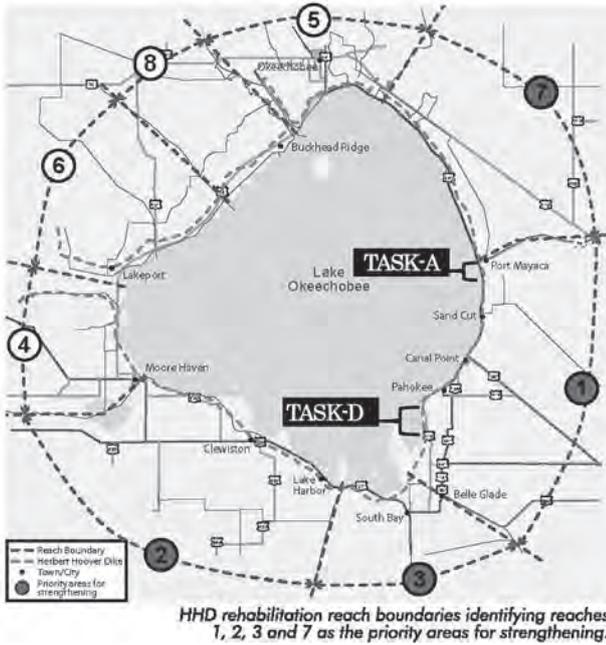
図一 2 Herbert Hoover Dike 漏水対策工区位置

本工法が採用された 2 工区、Reach-1 TASK-A、及び TASK-D (図一2) における止水壁造成工事例を以下に紹介する。

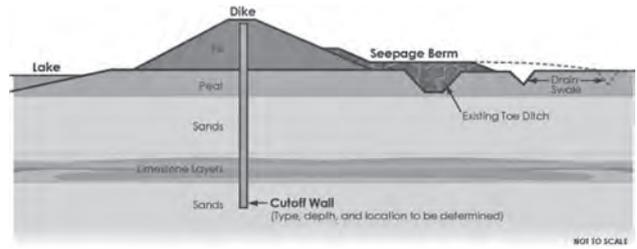
図一 3 漏水対策工とした止水壁施工断面図

るため、止水壁は堤頂部からの施工となる（図一 3 参照）。既存の堤頂部の幅員は、数マイルにおよぶ施工エリアにより異なるものの、概ね 3～5 m 程度であるため、本工法機をはじめとした堤頂部に配置される重機足場用として、堤外側に盛土を行い、最小限の作業幅員を確保した上で施工を実施している（写真一 3, 4）。なお、当盛土部については施工完了後に撤去し、植生復帰を行っている。

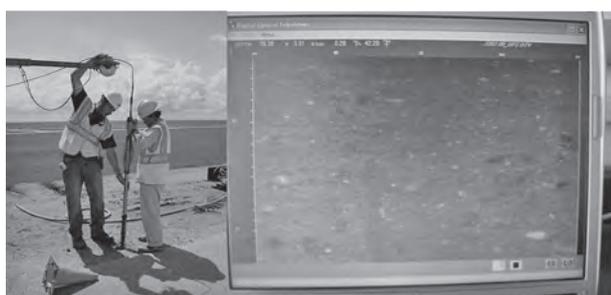
写真一5 ダウンホールカメラによる壁内ビジュアル検査

項目	設計・管理基準	備考
一軸圧縮強度 (材令 28 日)	$q_u = 100 \text{ psi} \sim 500 \text{ psi}$ (ASTM D2166)	($\approx 0.69 \text{ MPa} \sim 3.45 \text{ MPa}$)
透水係数 (材令 28 日)	$k \leq 1 \times 10^{-6} \text{ cm/sec}$ (ASTM D5084)	コアボーリング採取孔を利用した変水位透水試験
均質性	(諸定義有り)	コアボーリング採取孔に、360°記録が可能なダウンホールカメラを挿入し、止水壁内の混合攪拌性・均質性や、クラック有無等のビジュアルチェック (写真一5)
止水壁頭部出来型	—	部分的に止水壁頭部の両側面を開削した上で壁厚確認、及び出来型形状、壁品質についてビジュアルチェック (写真一6)
本工法管理基準	鉛直精度 1/250	本工法機に内蔵された傾斜計管理装置をもって管理

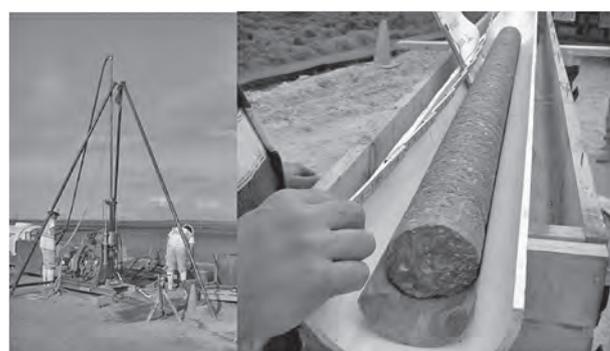
写真一7 コアボーリング採取状況

TASK-A における採取されたコアボーリングの一例を写真一7に示す。また、コアボーリングにより採取された試料を基に測定された一軸圧縮強度 (ウェットサンプリングとコアボーリングの強度対比)、及び透水係数 (事前室内配合試験結果とコアボーリングの透水係数対比) の品質確認結果⁵⁾の一部を、図一4、及び図一5に示す。
