# 国内最大級！大深度で 3,700 m<sup>3</sup> に及ぶ凍結工法

東京都下水道局により計画された隅田川幹線整備事業のうち、隅田川幹線における地中接合部の拡幅を目的とした「隅田川幹線その3工事」は、下水道工事では国内最大級の3,700 m<sup>3</sup>もの地盤凍結を行い、造成した凍土の内側でトンネルを拡幅する極めて事例の少ない難工事であった。周辺の重要構造物への影響を抑制するために種々の対策を講じて施工に臨んだ結果、地盤凍結工で生じた地盤変状は事前の予測を下回り、周辺への影響はほとんど生じなかった。また、トンネル拡幅工では、凍土の融解や地山の崩落を発生させることなく、無事故・無災害で工事を完遂することができた。

本稿では、国内最大級の3,700 m<sup>3</sup>もの凍土を造成し、地下40 mを超える大深度地下でトンネルの地中拡幅を行った極めて事例の少ない難工事「隅田川幹線その3工事」について、その内容を概説する。

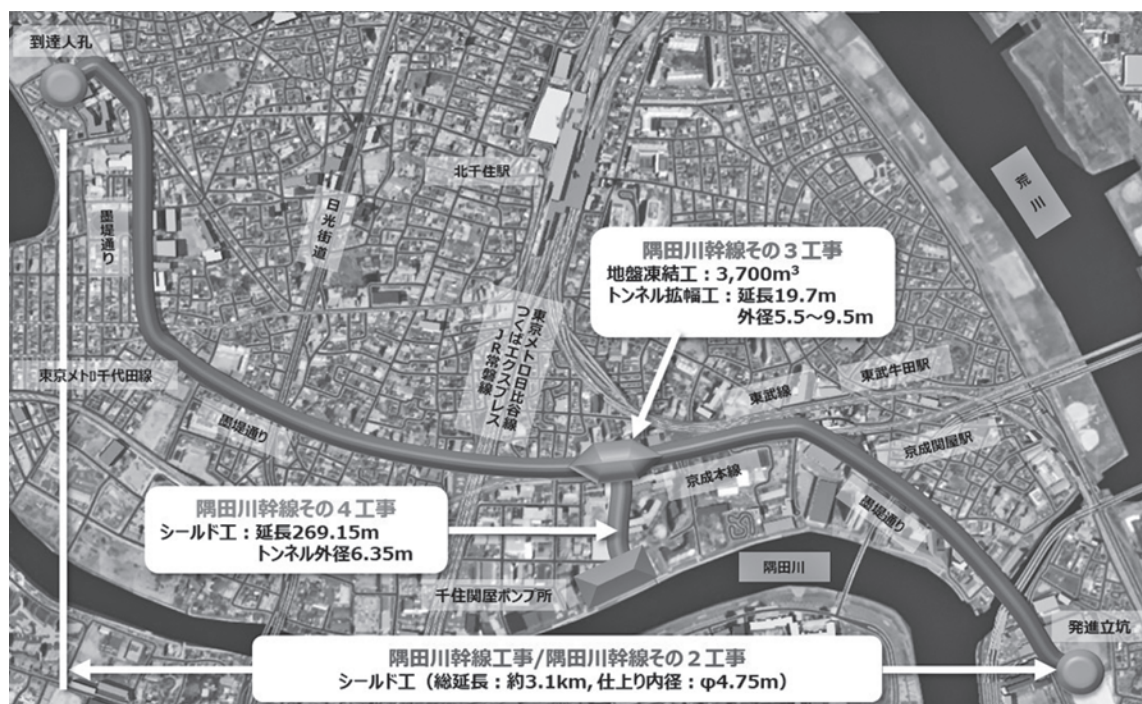
図-1 隅田川幹線整備事業の施工位置図

は、隅田川幹線工事、隅田川幹線その2工事、隅田川幹線その3工事、および隅田川幹線その4工事で構成されていた。隅田川幹線整備事業における各工事の施工位置図を図-1に示す。

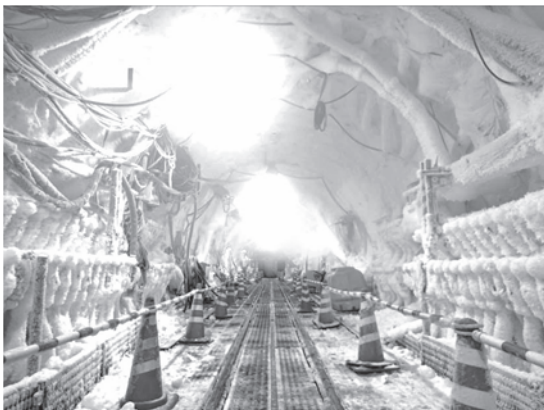
写真一1 凍土造成時のトンネル坑内

成時の坑内の様子を写真一1に示す。

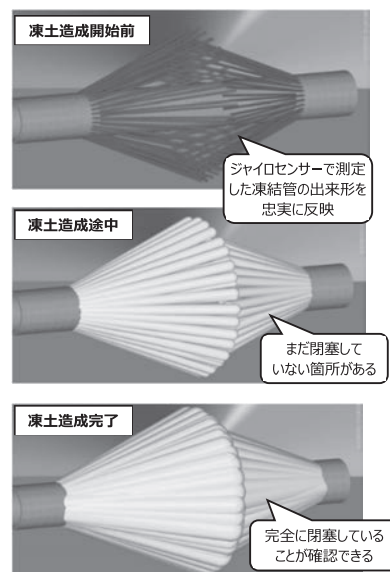
図一5 凍土可視化システム

また、造成した凍土が隙間の無い双円錐状の凍土壁を形成していることを確認するため、地中の温度データより推定した凍土厚に基づき凍土を三次元モデル化してリアルタイム表示するシステム(図一5参照)を開発し、施工管理の高度化を図った。これにより、従来使用してきた凍土の推定断面図よりも容易に凍土の三次元形状が把握でき、凍土の未造成区間を迅速に特定できるようになった。

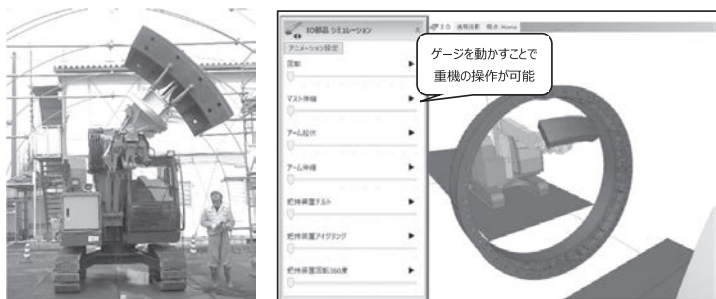
図-8 模擬実験(左)と三次元重機シミュレーター(右)

狭隘な坑内で凍結設備等との接触を防止し効率的にセグメントの組み替えを行うため、地上での模擬実験に加え、三次元的な視点で重機に支障する範囲を確認

しなければならなかったため、実際と同じ可動部を有する重機モデルを操作できる三次元重機シミュレーターを制作・導入し、作業計画に役立てた(図-8参照)。この結果、極めて事例の少ない特殊性を有する本作業において、全39リングの拡幅用セグメントの組立を無事故・無災害で完遂することができた。写真-2に地中拡幅時の坑内の様子を示す。

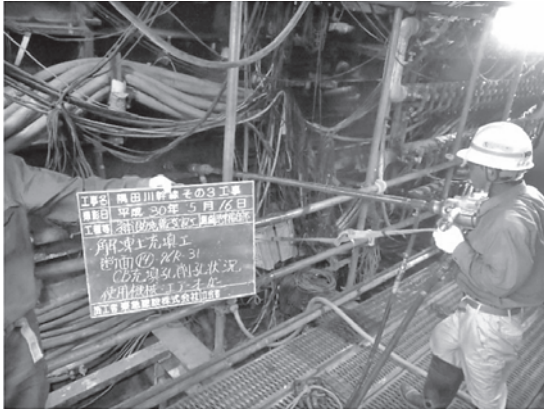
写真—3 セメントベントナイト充填状況

が完了した後、温水の循環によって凍土を強制的に解凍した。この強制解凍時に発生する解凍沈下現象への対策として、解凍範囲のブロック分け、解凍完了箇所に対するセメントベントナイトの即時かつ適量注入等を実施した（写真—3、図—9 参照）。
