非開削トンネル構築技術「角形エレメント推進工法」の施工実績

田中 宏典・藤川 博樹

キーワード：鉄道、非開削区間、推進工法、さくさくJAWS工法、角形エレメント

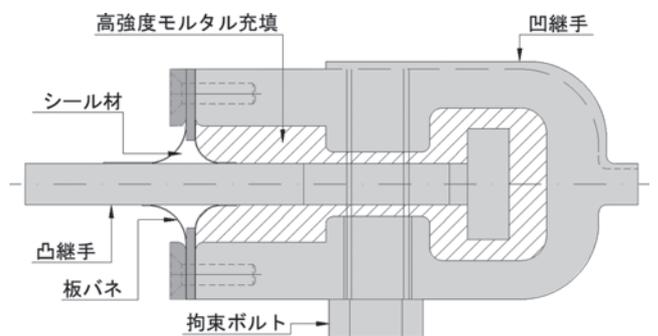
図-3 JAWS 継手詳細構造

JAWS 継手の嵌合部は、凹継手の開きを防止するボルト (拘束ボルト) にて等間隔で締結し、継手嵌合内部にモルタルを充填して継手の必要耐力を確保する (図-3 参照)。また継手嵌合部のクリアランスを大きくして、モルタルの充填性を高めて品質を向上させたことと、継手の配置を角形エレメントのフランジ面と同じ高さにして有効高さを確保したことで、高流動コンクリートを充填したエレメントを本体構造部材として利用できる (図-4 参照)。

そのうち、外殻部を形成する角形エレメントは、鋼板を溶接で接合した 1,000×1,000 mm の箱型断面の本体部と、両側面に取り付けた凹形状と凸形状の JAWS 継手で構成されており、継手を嵌合させることで角形エレメントが連結される。

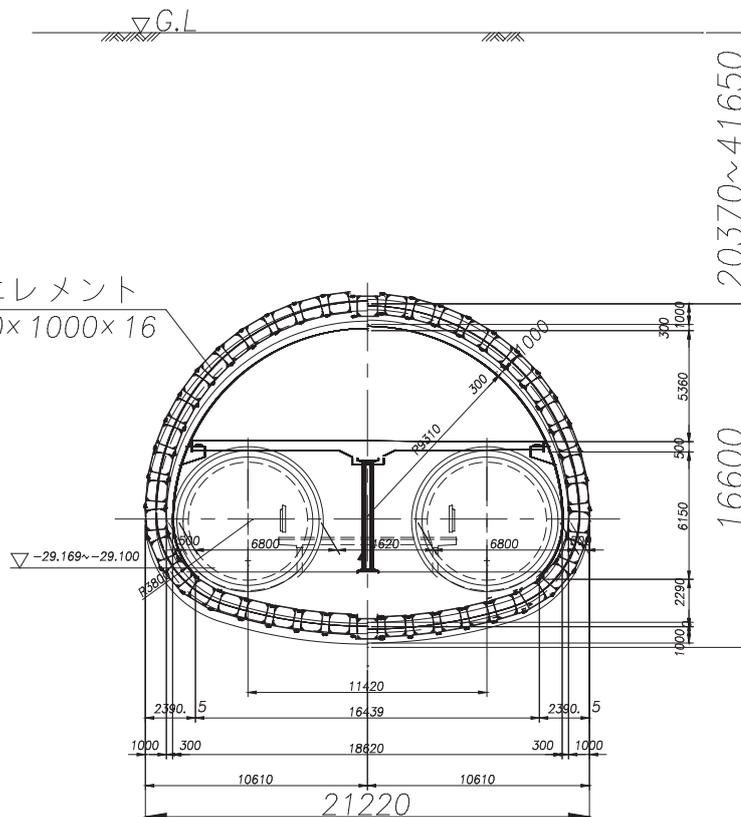
図-2 非開削区間トンネル断面

新網島駅の日吉側の非開削区間では、延長 34.5 m、土被り 20.37~21.27 m において内空 224 m² の馬蹄形大断面トンネルを構築する (図-2 参照)。この立地・地質条件を満たす工法として、NATM 工法、シールド切掘り工法、外殻先行型トンネル構築工法 (HEP&JES 工法等) の本工区への適用性の比較検討を行った結果、適用が困難であることがわかった。そこで最も合理的な外殻先行型トンネル構築型工法で、到達立坑を不要とする新たな工法を検討・開発することになった。

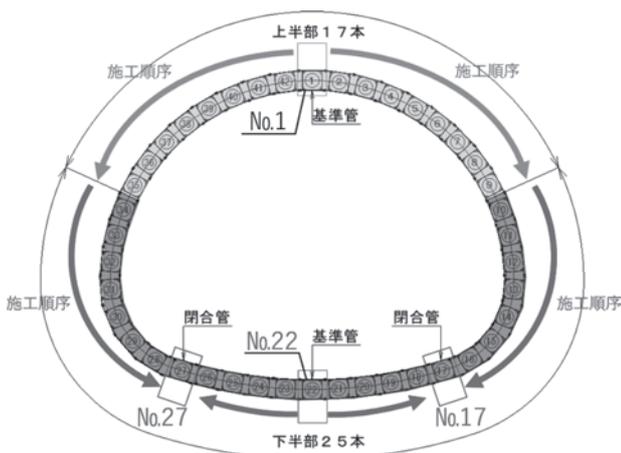
図一5 角形エレメント配置および施工区分（正面図）

また発進側の立坑工事やシールド工事との兼ね合いから、上半部（17本）と下半部（25本）に分割して、継手部先行置換工と角形エレメント推進工を実施した（図一5）。

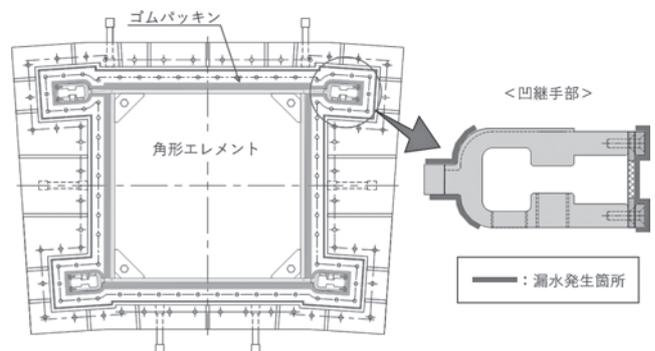
図一6 坑口装置漏水箇所

角形エレメント推進時に発進坑口止水装置のゴムパッキンと継手の接触部分から漏水が発生し、地表面沈下の要因の1つとなった（図一6）。漏水発生原因として、ゴムパッキンが継手の複雑な形状になじまなかったこと、角形エレメントの推進精度にゴムパッキンが追従できなかったことが挙げられた。そのため、ゴムパッキンを含む坑口止水装置の構造の見直しが求められた。

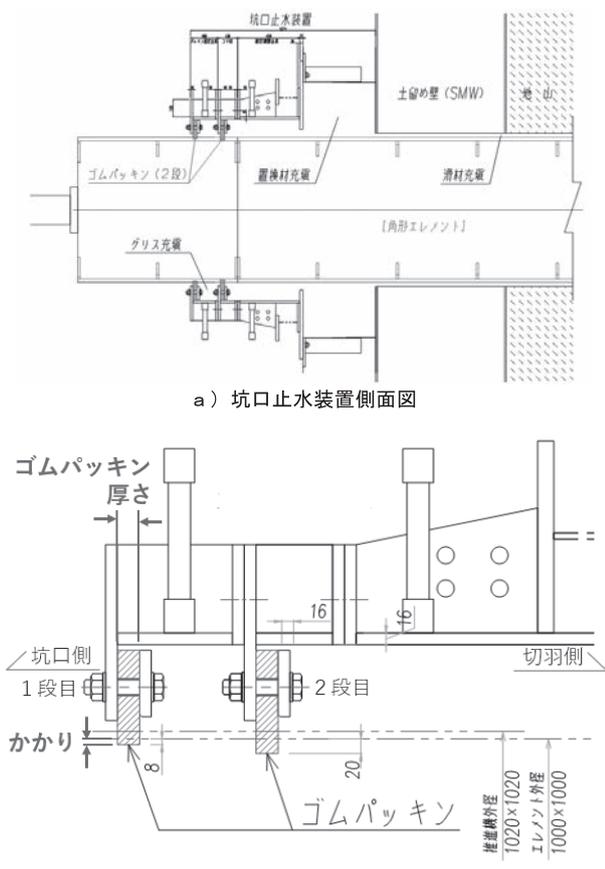
図-7 上半部施工時の坑口止水装置構造図

上半部では図一7に示すとおり、厚さ30mmのゴムパッキンを2段に配置した坑口止水装置を用いた。

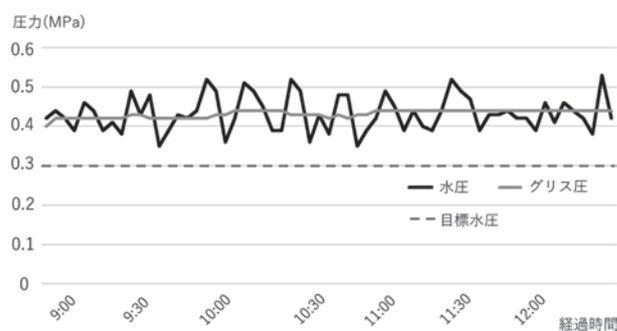
図-8 止水性能試験結果 (ケース 6)

坑口側ゴムパッキンの硬度を 65 度に変更したケース 6 については、1 度目の止水性能試験にて目標水圧を満足し、その後耐久性性能試験にて実施工と同様の摩擦をゴムパッキンに与えた後、2 度目の止水性能試験においても、約 3 時間半継続して 0.3 MPa の高い水圧を維持でき (図-8)、かつ漏水は 0.02 l/min 程度とほとんど見られなかった。

結果として、硬度 60 度で厚さ 25 mm のゴムパッキンと、硬度 65 度で厚さ 10 mm のゴムパッキンを重ねた 2 枚配置としたケース (ケース 6) が、止水性・耐久性において最も性能が高い組合せであることを確認した。

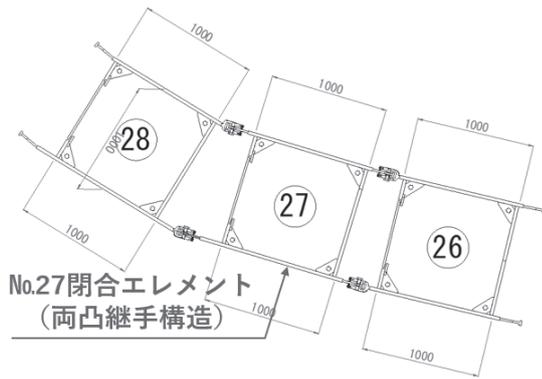
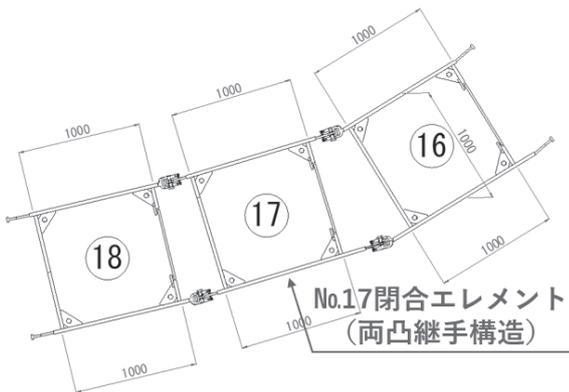
図一9 閉合部エレメント連結構造

本工事の角形エレメントの配置では、図-9 に示す 2 箇所の閉合部 (No. 17, 27) を設けている。閉合部の施工は、これまでの施工の累積誤差や両隣りの角形エレメントの設置精度に大きく影響を受けることから、確実な閉合方法を検討しておく必要があった。

その対応方法として、凸継手の先端を従来の T 形から I 形とし、凹継手内の突起部分をなくした継手構造に変更することで継手内のクリアランスを大きくした (図-10 参照)。ただし、この構造では本来継手に期待する引張力への耐力が得られなくなるため、その補強として棒状連結材を用いてエレメント間の接続を行った。さらに両隣りの出来形に合わせて凸継手の長さを変更することにした。

閉合部について、先行エレメントの出来形を計測した結果、現行の継手構造のままでは継手内で摩擦が生じて推力が増大することが懸念され、施工が困難な箇所があると判断した。そのため事前に計画していた変更継手構造(図一9参照)を適用し、隣接エレメントおよび閉合エレメントの施工を行った。

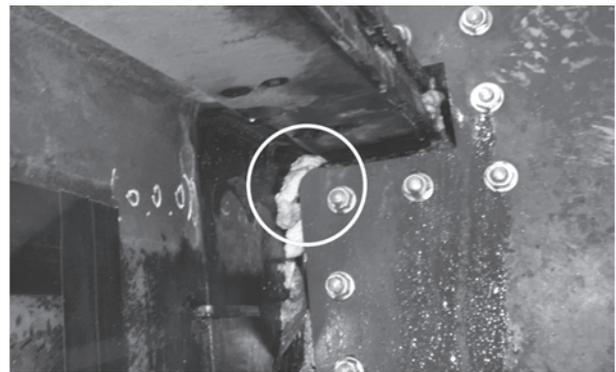
写真一1 下半部施工時の漏水状況

また新たな課題としては、角形エレメントと継手(柄の部分)の溶接部からの漏水があり(写真一1参照)、角形エレメント偏心時にゴムパッキンが追従できていないことが確認されたため、今後さらに改善の必要があることがわかった。

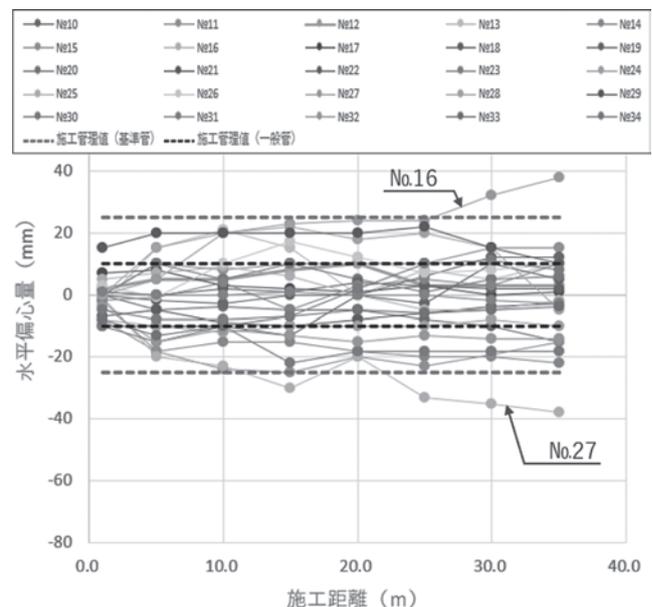
図一11 施工距離における水平変位 (下半部)

基準管No.22の水平変位は最大4mm、鉛直変位は最大5mmであり、施工管理値(±10mm)に収めることができた。一般管についても、施工管理値±25mmに対し、基準管を除く24本の水平変位は平均10.1mm、鉛直変位は平均5.3mmであった。しかし水平変位に関しては、海側の閉合管に隣接するNo.16と山側の閉合管であるNo.27で、施工延長20m付近から30mmを超える変位となった。原因として、推進機が推進する際に嵌合する凸継手と既設の凹継手との抵抗力や、既設の角形エレメント側の地山が先行掘削により緩んだ状態になっていることによる影響、それと2つが地層境と同じ深さ位置であるため脆弱な地層の影響で姿勢制御機能が十分に機能しなかったこと等が考えられた。

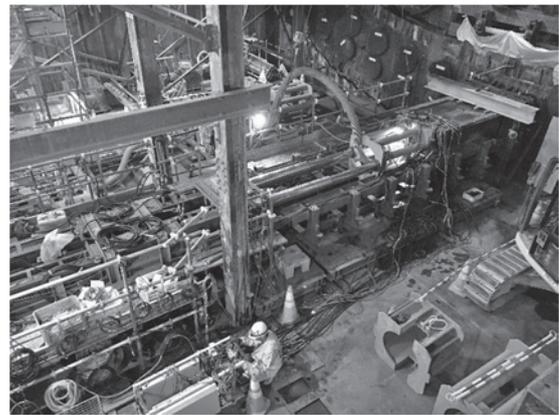
写真一 2 角形エレメント推進施工状況全景

角形エレメント推進工は、最大4機で施工を行った。各作業工程の中で本掘進が最も大きな作業時間を占めており、1路線の掘進あたり上半部では平均9.4方(約5日)、下半部では平均7.1方(約3.5日)を要しており、主に作業の効率化により最短では5.3方(約3日)まで作業時間を短縮するに至った。また掘進速度は上半部で施工時の最大12mm/min(平均約

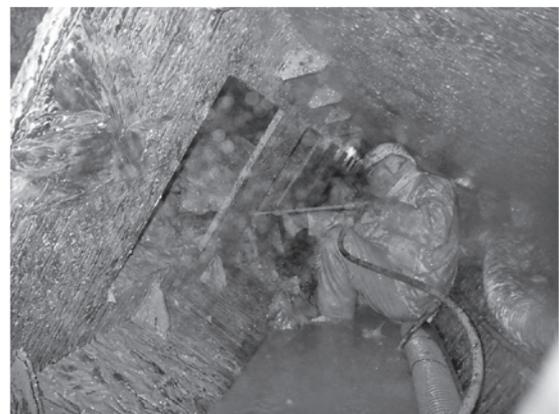
写真一 4 角形エレメント間掘削状況

角形エレメント推進工の完了後は、角形エレメント間の土砂掘削と、継手内の拘束ボルト取り付け、継手内へのモルタル充填、角形エレメント内および角形エレメント間への高流動コンクリートの打設を実施し、いずれも大きなトラブルなく作業を完了できた。

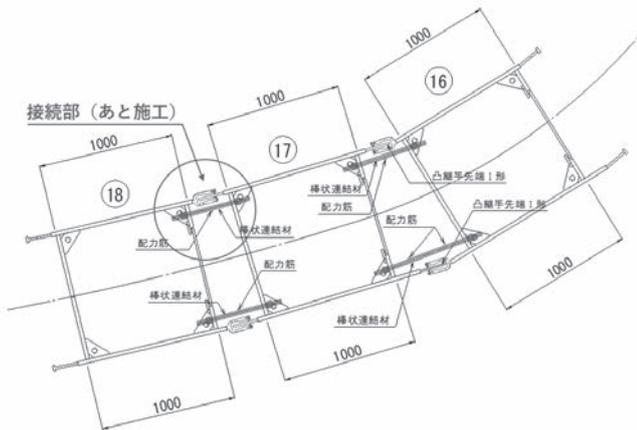
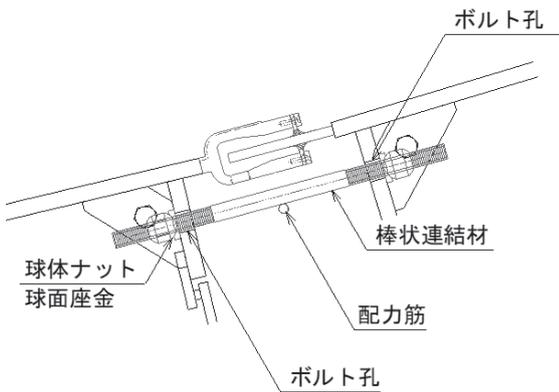
図一 13 棒状連結材を用いた閉合部接続構造

造では本来の耐力が得られないため、閉合エレメントの設置完了後に図一13に示す棒状連結材を用いた接続構造を適用し、角形エレメント内への高流動コンクリート打設前に接続作業を行った。

閉合部の構造は、角形エレメントの側壁に棒状連結材(異形鉄筋)を通す孔を追加で設けて、棒状連結材を等間隔で配置するものとした。両端部はエレメントの傾きを考慮して球体ナットと球面座金で角形エレメント側壁に固定した(写真一5参照)。

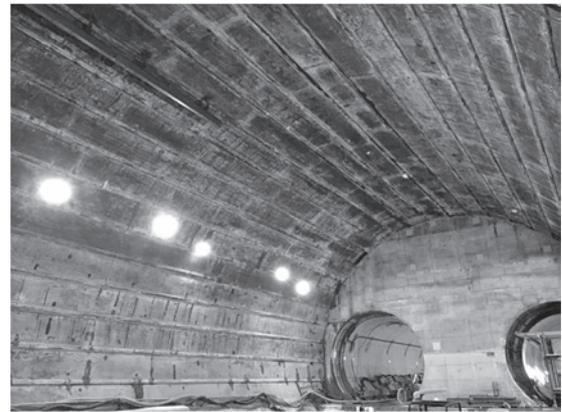
写真一6 非開削区間内部全景

件での施工であったが、今回無事に閉合させることができた。その後は機械土工によって内部掘削を完了し、外殻部の構造については問題は確認されていない(写真一6)。現在は運用開始に向け、新網島駅の内装および設備工事が進められている。
