## 直撃雷被害を軽減する dinnteco 避雷針の効果と特徴

近年、日本や世界各地で自然災害の被害が増加する中、落雷被害も深刻化している。従来型避雷針は、大地からのプラス電荷を避雷針の先端に集め、雲からのマイナス電荷を避雷針と結びつかせることで避雷針に大電流を流し落雷を回避する仕組みである。しかしこの方式では放出される雷サージにより被害が発生する。また、近年の建物の高層化やIT機器の普及に伴い、雷サージがIT機器にもたらす被害は大きくなっており、従来型避雷針には限界があると指摘されている。そこで「dinnteco 避雷針（以下、本避雷針）」が注目を集めている。本避雷針は従来型避雷針と異なり、中和という仕組みを利用して直撃雷の発生頻度を軽減することが可能である。本記事ではその原理や実証実験の結果を詳しく解説する。

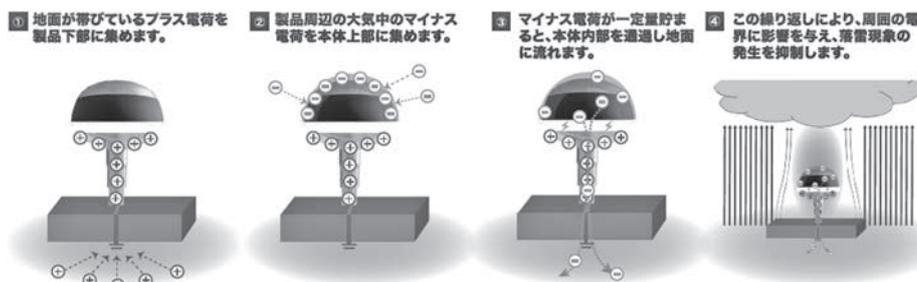
図—1 本避雷針の仕組み

央部分は空気で絶縁されている。そのため本体下部にはプラス電荷が、上部にはマイナス電荷が溜まる。電荷が一定以上溜まると本体内部で放電が始まり、この時に微弱な $\mu A$ の電流が流れる。この漏れ電流が発生する現象を中和と呼ぶ。中和を繰り返すことで本避雷針周囲の電界に影響を与え、雲からのマイナス電荷と大地からのプラス電荷が結びつきにくくなり、直撃雷の発生頻度を軽減させることができる（図—1）。

中和する際に本避雷針内部の電界が強くなるため、周囲の電界が変化する。また、マイナス電荷とプラス電荷のベクトルは、電界の強さにより互いに避ける方向に働くため、結果として本避雷針周辺ではマイナス電荷とプラス電荷が結びつきにくくなる。

素材はアルミまたはステンレスで、中央の黒い外装はPOMである。形状はハンバーガー状で、中央部分に空間があり空気で絶縁されている（図—2）。本避雷針は、従来型避雷針とは異なる仕組みで直撃雷の発生頻度を軽減させることが可能である。

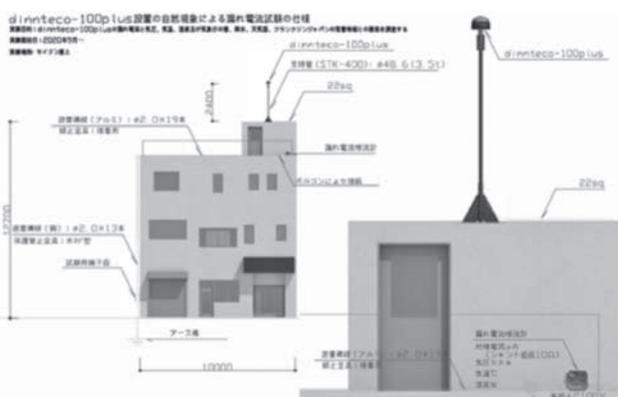
図一3 本避雷針漏れ電流計測仕様

名古屋市某所の建物屋上に、従来型避雷針と本避雷針を設置した。設置するにあたり互いの距離は30mほど離し、従来型避雷針と本避雷針ともに専用の $\mu A$ 電流測定装置を取り付けた。データは専用装置によりロギングを行った（図一3）。

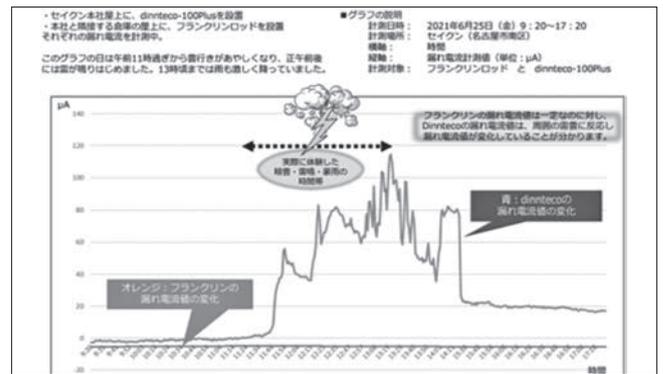
図一4 従来型避雷針と本避雷針の漏れ電流比較

気象衛星データと落雷カウンターも活用し計測を行った結果、雷雲発生時には従来型避雷針に漏れ電流は計測されなかったが、本避雷針では雷雲発生時に漏れ電流が測定された。本避雷針の漏れ電流値は雷雲が接近するにつれて上昇し、ピーク時には $120\mu A$ を測定した。そして雷雲が過ぎていくとともに漏れ電流値も下がる事が確認できた（図一4）。漏れ電流の動きが測定できたことにより、本避雷針が中和を行っていることが確認できた。一方で、従来型避雷針は漏れ電流は測定できなかったことから、同じ設置環境において本避雷針のみが働いていることも確認できた。

また、某所屋上は高さが15m程度であり、雷雲との距離が遠いにも関わらず一定の漏れ電流が測定できたことから、山の山頂や高所に設置した場合にはさらに漏れ電流が測定できると考えられる。

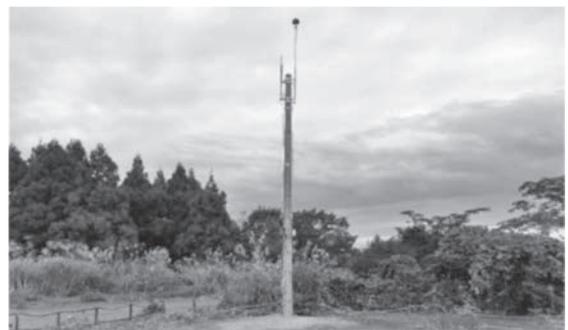
図一5 白山市後高山に設置した本避雷針

冬季雷多発地帯である後高山の山頂に本避雷針を設置した（図一5）。本避雷針に専用の $\mu A$ 電流測定装置を取り付け、中和の際に発生する漏れ電流の計測を行うとともに、カメラの設置も行うことで実際に落雷が発生するかどうか監視した（図一6）。気象衛星データと落雷カウンターのデータも活用し、詳細に分析を行ったところ、雷雲発生時には漏れ電流が記録されており、実際に中和が行われていることが証明された（図一7）。また、本避雷針設置後の2年間に直撃雷被害は発生していない。

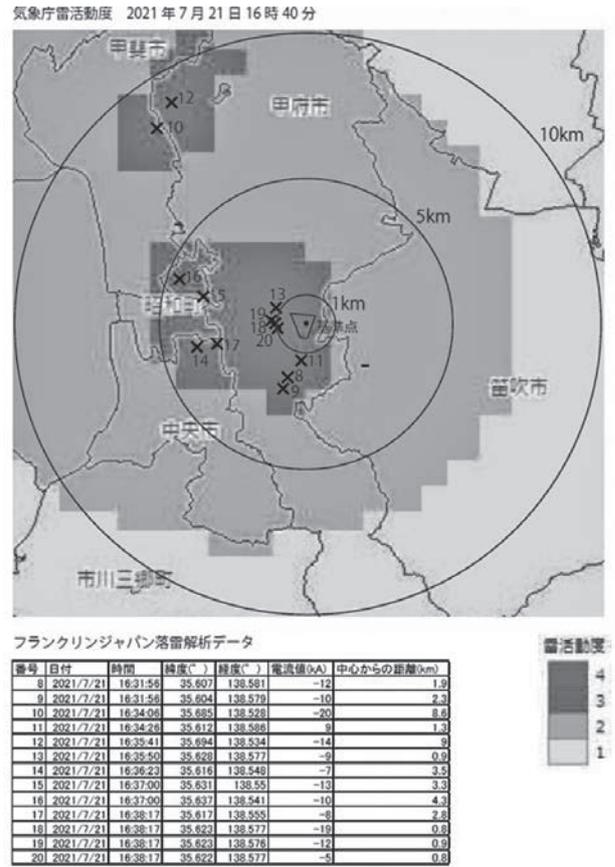
図一九 雷活動度と落雷データ

を設置した(図一8)。気象衛星データや落雷カウンターにより公園内の落雷発生頻度を測定し、避雷針設置前後での比較を行った(図一9)。

- ①本避雷針30基分の設置座標を抽出
  - ②設置前後6年間分の気象衛星データを入手
  - ③本避雷針を中心とした半径3km以内での落雷をマーキング(これを30基分行う)
  - ④本避雷針からの距離に応じた落雷数を年ごとに比較
- このデータ分析の結果、本避雷針から100m以内において顕著な違いが見られ、面積当たりの正規化落雷数の平均値は、設置後の方が少ないことがわかった(図一10)。また、本避雷針設置後の3年半の間に直撃雷被害は発生していない。

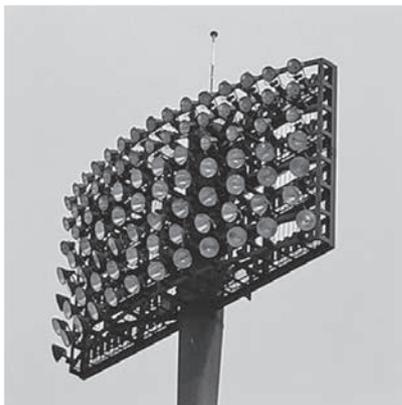
図一八 照明塔に取り付けた本避雷針

広大な敷地内に多数のスポーツ施設が建ち並び、過去に直撃雷被害が発生している公園に本避雷針30基

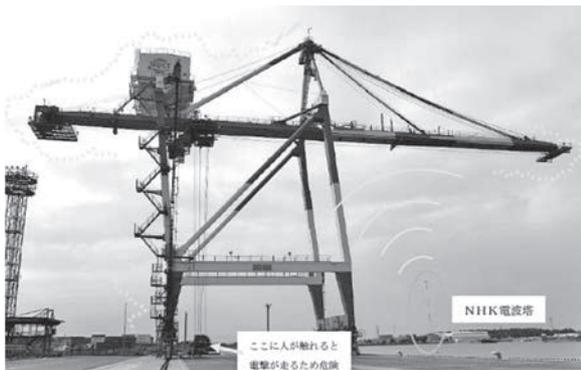
図-11 ガントリークレーン

愛知県某所の湾港においても同様に長年解決できない問題があった。この湾港で使用するガントリークレーンが周辺のラジオ電波に共振することで、コンテナ作業員が感電するという問題が発生していたのである（図-11）。そこでこのガントリークレーンに本避雷針を設置し、本避雷針は電磁波対策としても有効かどうかの実証実験を行った。

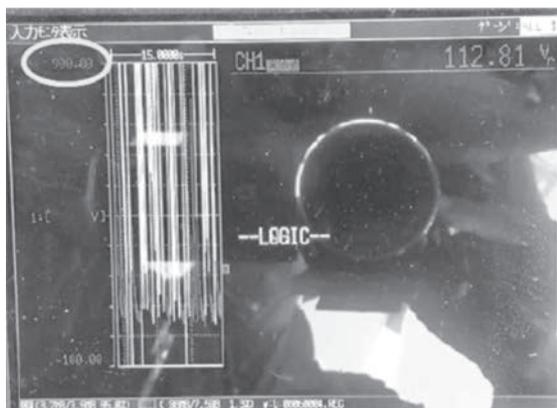
①本避雷針を設置する前の状態を調査した。ガントリークレーンの帯電状況をメモリハイコーダにて計測したところ、ピーク時で900Vを超える状況であった（図-12）。クレーン自体は車輪が接地されている状況であった。

図-12 メモリハイコーダで900V以上を計測

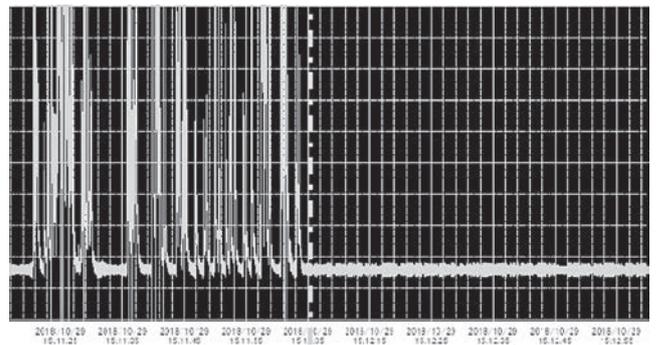
②本避雷針をガントリークレーンの上部、先端、後端、途中の4か所に仮設置として設置し、本避雷針からの接地線を接地する前後で測定を行った。接地前は900Vを超える数値を計測していたが、1つの本避雷針の接地線を接地したところ、数値が急激に下がった事が確認できた。本避雷針を外すと再度数値は上振れした（図-13）。

図-13 設置前後の波形の変化（左側が設置前、右側が設置後）

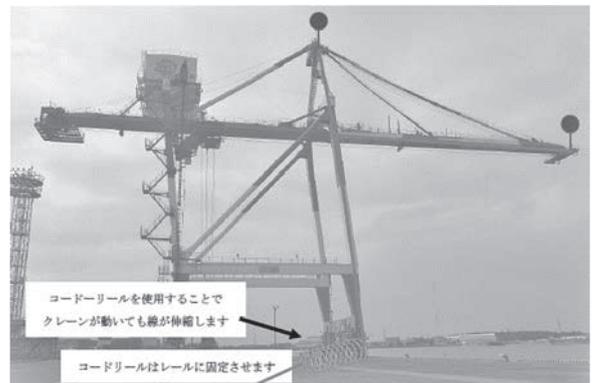
③仮設置により電磁波対策に一定の効果があることが確認できたため、後日、2か所に本避雷針を設置した（図-14）。

図-14 写真のクレーン上部と右側に本避雷針を設置

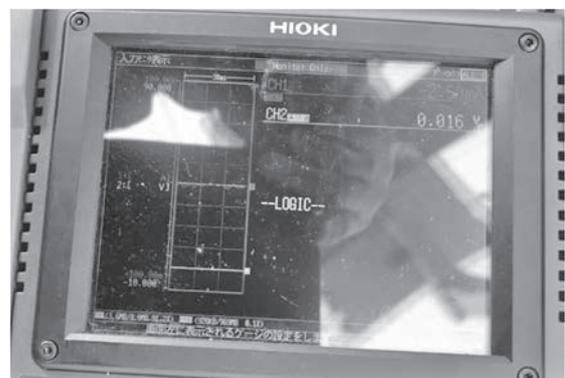
また、現在の電圧値は0Vに近い値となっている（図-15）。

図-15 0Vに近い測定値を示す

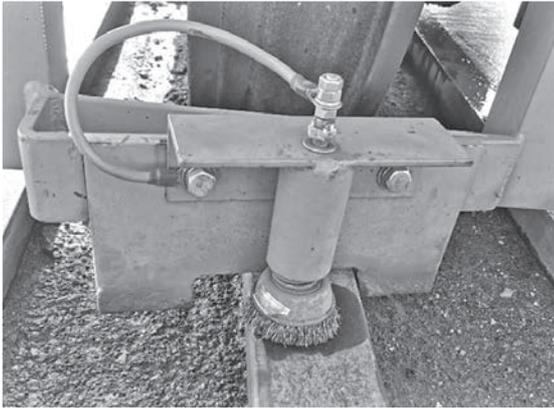
図-16 アースブラシ

ルの接地状態をより改善させるため、レール本体をブラシで磨きクレーン本体の接地環境も改善させた（図-16）。これらの対策後、4年間にわたりこのガントリークレーンでの感電被害はなくなった。本避雷針の設置だけでなく、接地極や配線を改善することにより、総合的に感電被害を減らすことができたと考えられる。
