橋梁工事におけるブルーカーボン保全の事例

多摩川スカイブリッジ建設における干潟保全事例の紹介

岩本 裕之

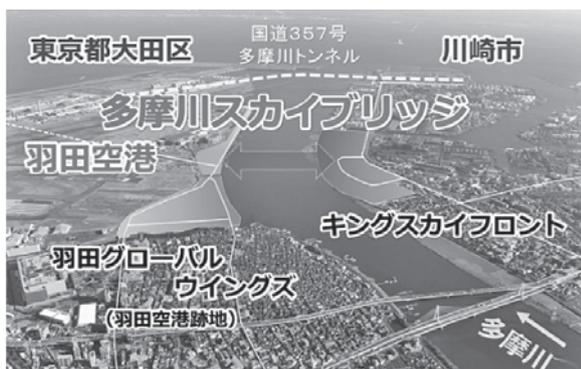
図-1 多摩川スカイブリッジ

川崎市では、川崎市と東京都が共同で整備を進めている川崎市殿町（キングスカイフロント）と羽田空港（羽田グローバルウイングズ）をつなぐ新しい橋「多摩川スカイブリッジ」を整備した（図-1）。この橋は、多摩川の河口から世界との玄関口である羽田空港へつながる橋であり、国際競争力の強化に向け、羽田空港周辺地域及び京浜臨海部の連携を強化し、多摩川両岸の成長戦略拠点の形成を支えるインフラとなる²⁾。この区域は、1980年に策定された多摩川河川環境管理

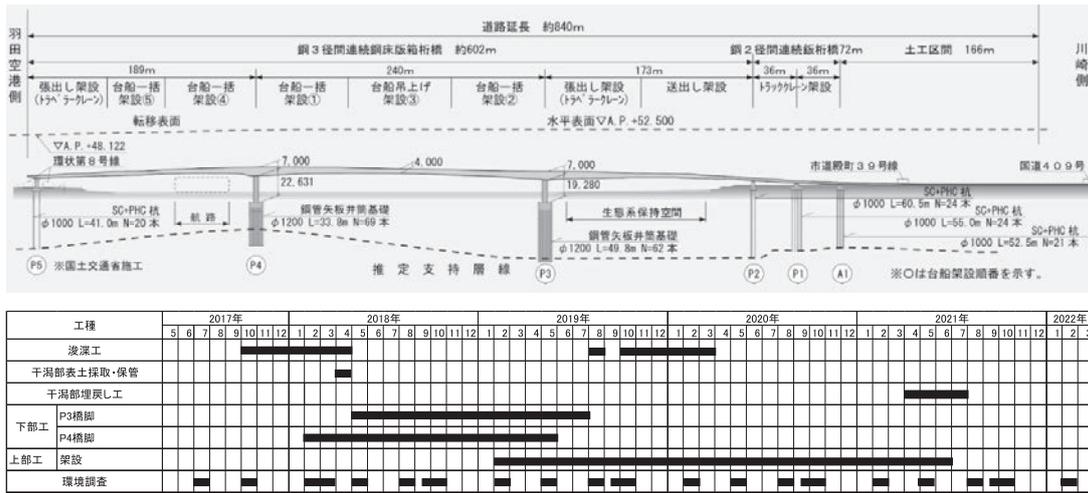
図一 2 橋梁工事断面図と工程

本事業は2017年7月～2022年3月に実施され、河川内での工事は浚渫工（2017年10月～2018年4月および2019年8月、2019年10月～2020年3月）、干潟埋戻し工（2022年4月～7月）、下部工（2018年2月～2019年7月）であった（図-2）。

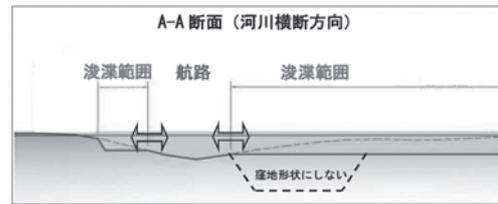
図一 4 浚渫窪地に対する工夫

浚渫深度は、航路の水深と同程度のA.P.-2.7mまでとした。浚渫エリアは窪地になることが多いため、水が滞留しやすく水質が悪化(特に溶存酸素の低減)することが多い。そのため、浚渫深度は窪地形状にならないようにした(図一4)。

P3橋脚付近の干潟浚渫は、保全・回復計画に基づいて、約9,600m³と縮小した計画で実施した。また、窪地を作らない工夫に関しては、干潟部浚渫範囲の水質結果のうち、特に貧酸素水塊が生じやすい夏季(平成30年6月)のDOの鉛直分布を調査地点ごとに比較した。その結果、干潟浚渫範囲内外を比較すると、満潮時あるいは干潮時ともに地点に関わらず、DOの鉛直分布は同様の傾向を示した。この結果から、干潟浚渫範囲において海水が滞留している状況ではないことが示唆された。

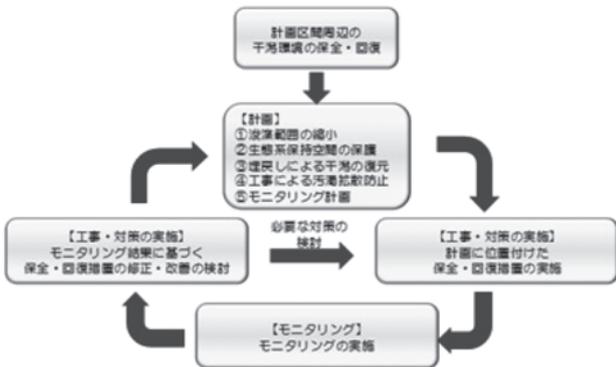
図一 3 干潟の環境保全対策の進め方

干潟の保全・回復計画では、4回／年の環境調査を実施し、その結果・考察をアドバイザー会議において有識者に指導・助言を頂き、施工中における環境保全・回復措置の修正・改善を実施しながら施工を進めた(図一3)。

これらの環境保全措置については、自然の不確実性を踏まえ、その変化に的確かつ柔軟な対応が求められること、調査結果によっては、対策を追加検討し迅速かつ適切に実施していく必要があった。このため、各専門分野の有識者の指導の下で、環境調査ごとに調査結果に基づいて、評価およびフィードバックをおこなう「順応的管理手法」³⁾に基づいた保全対策を実施した。

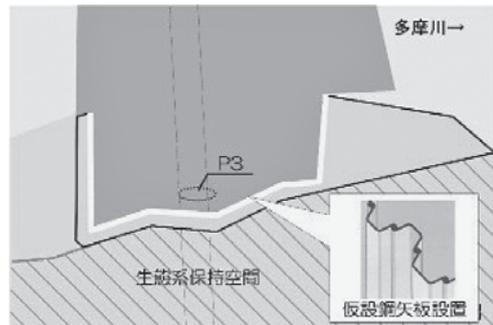
図一 5 鋼矢板打設位置

生態系保持空間の保護については、干潟と浚渫範囲の境界部に仮設鋼矢板を設置し、土留めすることで、工事区域と生態系保護空間の間に緩衝帯を設けた。そうすることで、生態系保持空間及び、残存する干潟の侵食を防止した(図一5)。

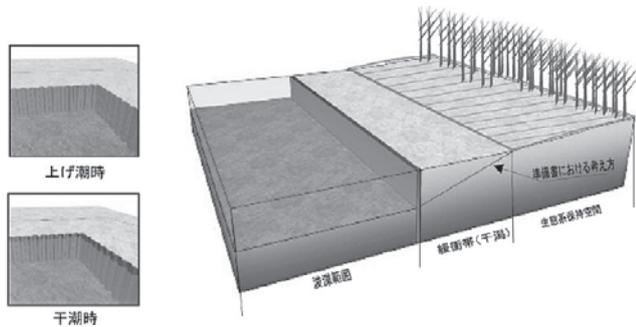
図一6 浚渫範囲と生態系保護空間の断面図

る干潟の侵食を防止するとともに、浚渫範囲の縮小に繋がり、さらに境界部が緩衝帯として機能することで、生態系保持空間への浚渫の影響を低減させている(図一6)。

生態系保持空間への水や移動性の底生生物の移動を妨げないように、仮設鋼矢板は干潟地盤面まで確実に打設した。

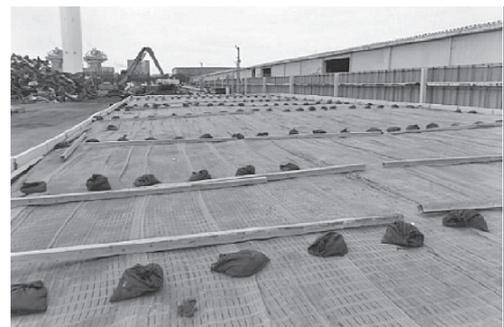
図一8 干潟表土仮置き状況

層から5cmの層厚で種数・個体数共に卓越した結果となった。また、底質調査の結果、表層から0.25mまでは砂分90%以上の砂質土だったが、0.25m以深になるとシルト・粘土分以下の占める割合が多くなり、土質性状が明らかに異なっていた(図一7, 8)。

浚渫した干潟表土は台船にて曳航運搬し、千葉市にて陸上仮置きを行った。期間は、平成30年5月から令和3年3月の約3年間である。

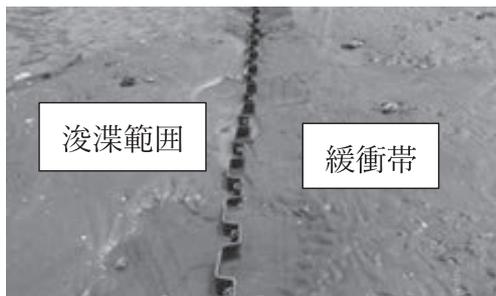
図-9 仮設鋼矢板打設状況

た。仮設鋼矢板打設の効果であったと考えられる（図-9）。

その結果、どの調査時期も生態系保持空間の地盤高が流失する、堆積する等の変化は特に認められなかつ

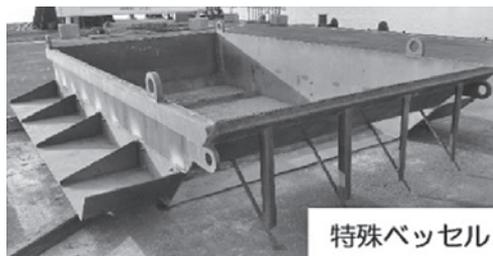
図-11 特殊ベッセル

干潟の浚渫は、事前調査結果をもとに決定した表層15cmの表土を、特殊ベッセルを用いて採取した。干

潟部浚渫は、平成30年4月に実施した（図-10, 11）。

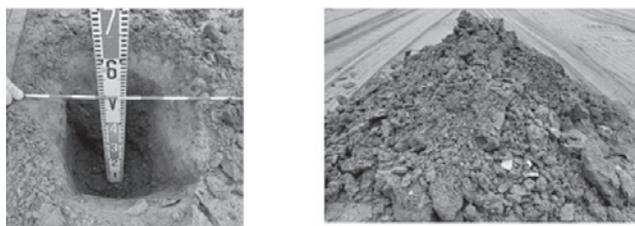
図-12 仮置き土観察状況

仮置き土の品質管理として、2～3回/年の確認（臭い、色等）を行い、干潟に埋め戻す前には、土質性状の確認を行っている。土質性状の分析項目は、粒度分析、COD、強熱減量、ORPの4項目とした。調査地点は3地点×2深度の合計6地点とした。

仮置き土の土質性状は、既存干潟とほぼ同等であることを確認したのち、表土として再利用した（図-12, 13）。

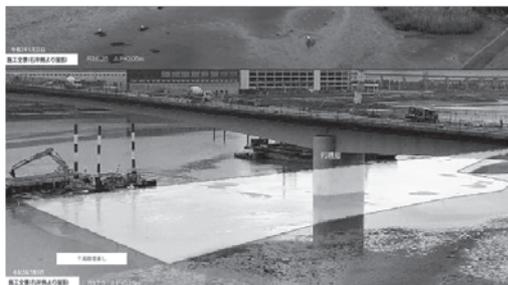
図14 干潟埋戻し状況

干潟の復元の際の埋戻し作業は、既存干潟と連続した干潟地形とするために、勾配を既存干潟に合わせて埋戻しを行った。深場には千葉県産の山砂を投入し、その上の表土（15cm厚）に仮置き土を再利用した。

これにより、底生生物の生息の早期回復を図っている。なお埋戻し作業は、グラブバケットを装備したクレーン付台船とバックホウ浚渫船にて行った。

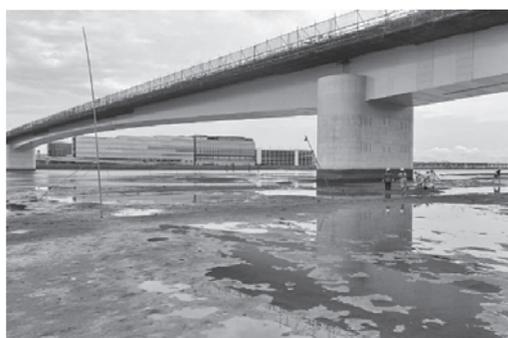
図15 干潟復元完了

復元した干潟の環境調査は、橋梁工事が竣工した現在も継続して川崎市が計画・実施されている（図14, 15）。
