斜張橋の多機能型斜材点検ロボットの開発

コロコロチェッカー[®]

原 田 耕 司

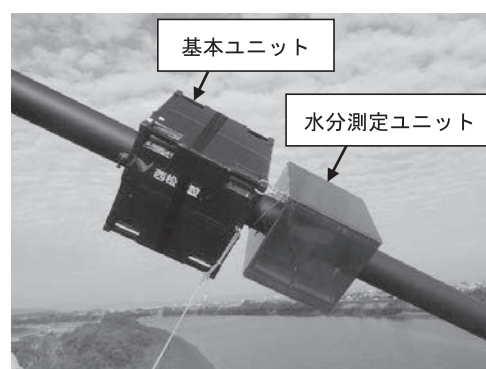
写真1 多機能型斜材点検ロボット全景

本ロボットは、写真1に示す昇降装置を有する基本ユニットと水分測定ユニットで構成されている。基本ユニットと水分測定ユニットは連結されており、水分測定を実施しない場合は基本ユニットのみで点検を行う。

水分測定ユニットは、**写真一1**に示すように基本ユニットに牽引されて斜材保護管をガイドとして移動しながら水分量を測定する。水分測定ユニットには、電気容量式水分計の2つの電極が斜材に常に密着するよう**写真一5**および**図一2**に示すような構造のV型

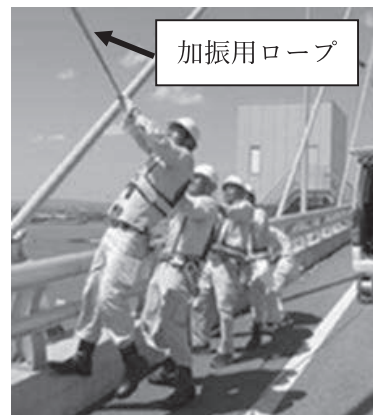
写真一6 加振状況例

斜張橋の維持管理において斜ケーブルの張力管理は重要な点検項目の一つである。これまでの斜ケーブルの張力測定（従来法）では、斜材の端部に加速度計を取り付け、**写真一6**のように強制的に人力で斜材を加振して斜材の加速度を求め張力を推定していた。従来法では、加速度計を取り付ける場所が点検員によりセットできる橋面上付近となることから、一般に振動（加速度）が小さいため精度の高い測定結果が得られない場合があった。

張力点検では、L/2点、L/4点、L/8点の3箇所です本ロボットを停止して、常時振動で5分程度の加速度データを取得し張力を求めた。なお、比較のために橋面付近に加速度計を設置してロープにより人力加振を行う従来法も実施した。従来法では人力加振で約5分の加速度データを取得した。

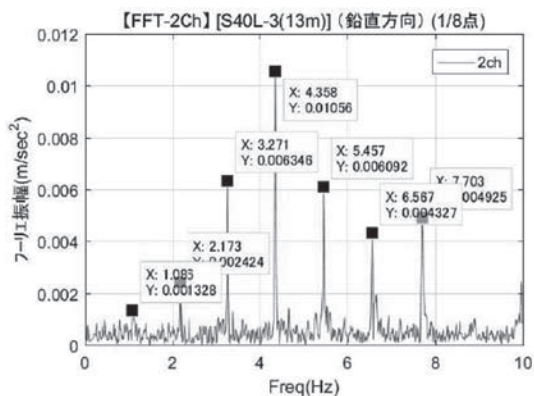
図-4 FFT解析の一例

図—4には、本ロボットで得られた加速度データをFFT解析した一例を示す。**表—5**には2つの方法で求められた張力を示す。本ロボットで求めた張力は、従来法とほぼ同じ値となっており、従来法に代わる技術として適用できることが分かった。なお、本橋梁に関しては、張力の減少はなく、健全な状態であることを確認した。
