光ファイバセンサを用いたインフラ維持管理

今井道男・曾我部直樹・新井崇裕

光ファイバセンサでは、光ファイバに沿って全長で情報を得ることができるため、従来の電気式センサなど“点”での点検から、“線”での網羅的な監視が可能となる。こうした特長を活かし、実際の構造物における維持管理での実績も増えてきた。本稿では、橋梁における実績として、RC床版の抜け落ち監視・プレストレストコンクリートケーブルの張力管理・ひび割れ検知を、法面における実績として、グラウンドアンカーの張力管理をそれぞれ紹介する。また、近年登場した新たな計測技術の概要と、それによるインフラ維持管理の革新について概観する。

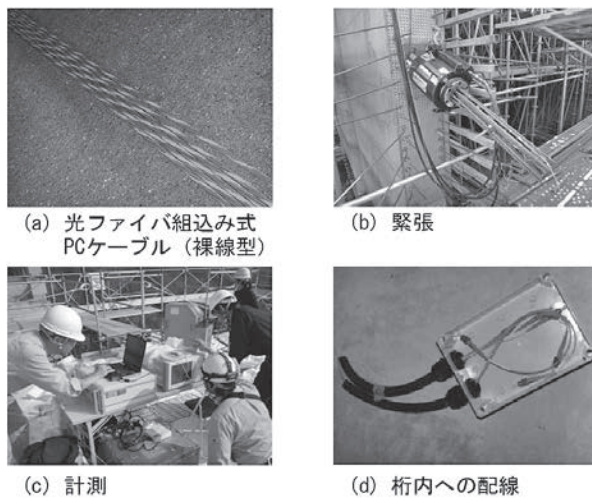
図-3 適用状況

実際のPC箱桁橋の柱頭部を対象に、光ファイバ組込み式PCケーブルを適用した。光ファイバ組込み式を含むPCケーブルを一括して通常と同じ方法でシーす内に挿入した後、定着具と緊張ジャッキを設置し、緊張作業および計測を行った(図-3)⁵⁾。緊張終了後、光ファイバを残してPCケーブルの余長を切断し、グラウトキャップを設置した。なお、維持管理中の再計測を可能とするため、孔加工をしたグラウトキャップに光ファイバを通し、光ファイバ端部を人が立ち入ることができるまで延長して、計測器を接続できるようにした。最終緊張時、定着後、さらに緊張後26か月経過後の張力分布を、設計緊張力と併せて図-4に示す。長期的にも張力分布が計測可能で、全

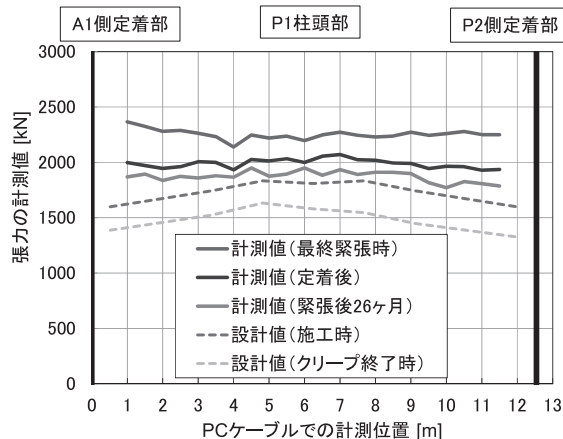
図-4 緊張力分布の測定結果

長にわたって設計緊張力以上の張力が適切に導入、保持されていることが確認できた。また、緊張時には端部から中央部に向かって張力が減少し、定着後は逆に中央部の張力が残存する傾向が確認された。これは、曲げ配置されている PC ケーブルにおける摩擦によるものであり、本計測によってその影響を評価できることが分かった。なお、長さが 190 m の外ケーブルに適用した光ファイバ組込み式 PC ケーブルについても、同様の結果を得ることができている。

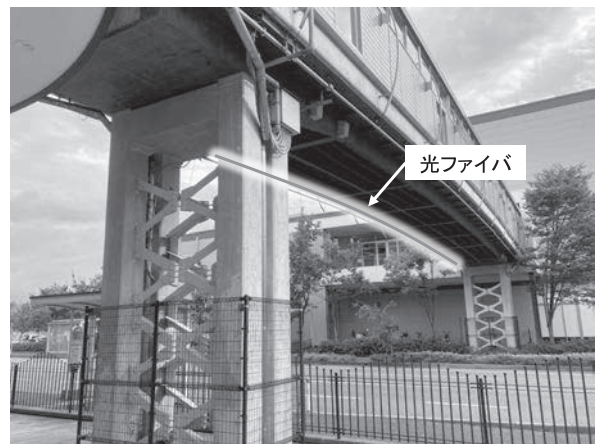
図-5 ひび割れ検知対象の歩道橋

橋長 30.5 m の 3 径間連続 PC ラーメン橋を対象に、

光ファイバセンサによるひび割れモニタリングを実施した（図-5）。本橋は、上部工材料に超高強度繊維補強コンクリートを使用した外ケーブル構造の歩道橋で、全体で 5 分割されたプレキャスト部材を支保工上に設置し、現地で目地部の打設後、PC ケーブルを緊張している。主桁の架設が終了した 2007 年の 8 月に、中央支間（26 m）の主桁下端面に光ファイバをエポキシ樹脂により全面固定（固定長約 24 m）した。なお、光ファイバの端部を延伸して橋脚側面に取り付けた端子箱内に収納し、計測器を接続できるようにした。
