鉄道災害調査隊の発足及び被災調査支援活動

伊藤 翔太

本稿では、鉄道災害調査隊を発足させた経緯及び概要を説明するとともに、被災調査支援活動（鉄道・運輸機構が国土交通省その他関係者と連携して、被災鉄道施設の復旧等に向けて被災鉄道事業者を支援するため実施する被災状況に係る調査その他必要な協力）の事例の活動結果を紹介する。

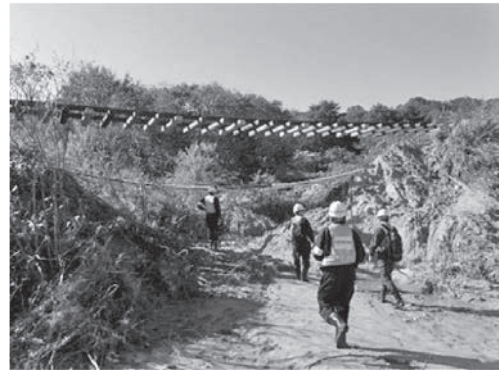
写真一 目視による被災現場の全体像の把握

被災した路線について、現地踏査等により、被災現場の全体像を迅速に把握し、二次災害発生防止のための技術的助言を行う（写真一）。

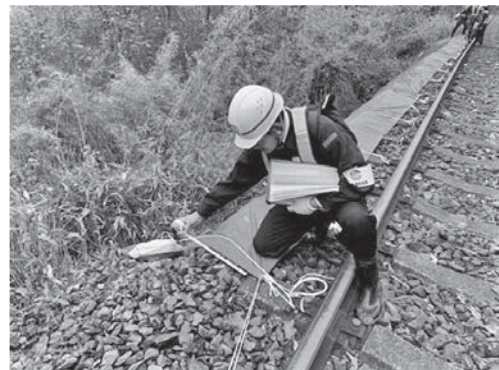
写真二 路盤の流出状況の測定

被災した鉄道施設について、施設ごとに被害の状況を調査し、鉄道事業者等が実施する応急復旧に対する技術的助言を行う（写真二）。

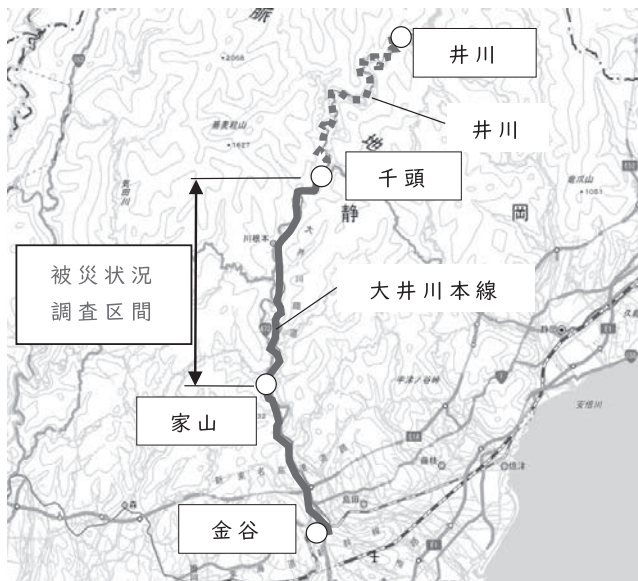
図一五 大井川鐵道路線図（地理院地図を加工）

大井川鐵道は静岡県中部の一級河川大井川に平行して走る路線であり、大井川本線（金谷～千頭間 39.5 km）と井川線（千頭～井川間 25.5 km）の2路線で運行している（図一5）。2022年9月の台風15号によってほぼ全線が被災した。井川線は同10月に復

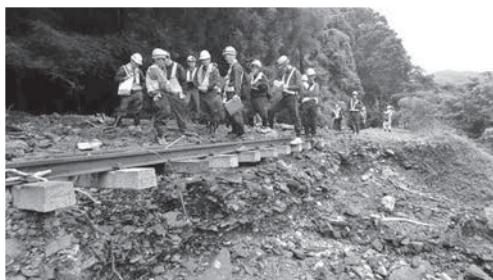
写真一三 調査の状況（路盤流出箇所）

- ・ 期間：2023年6月19日～6月20日
- ・ 範囲：家山・千頭間（約22.4km）
- ・ 箇所：土木26箇所，軌道13箇所
- ・ 内容：鉄道施設の被災状況調査（写真一三）

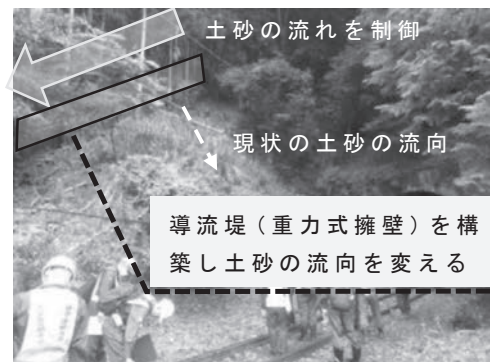
図一七 導流堤の設置

図一七は，斜面上部から施工基面内へ土砂が流入してきた箇所である。当初の復旧工事計画ではモルタル吹付による斜面補強を計画していたが，斜面が広範囲のため補強範囲が広大になることが懸念される。そのため斜面の崩落が発生した場合でも土砂が施工基面外の平場に堆積するよう土砂流向を制御するため，重力式擁壁による導流堤の構築を助言した。

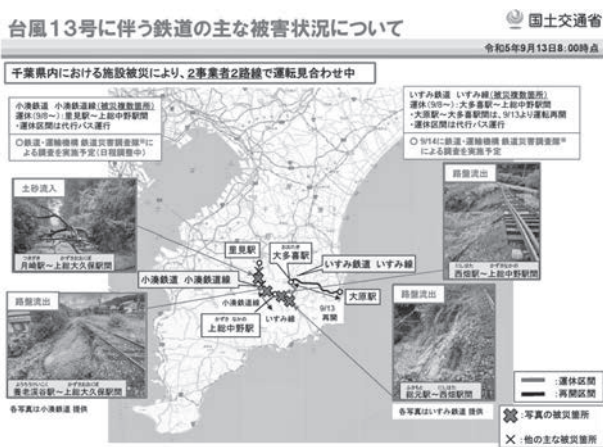
図-8 台風13号による被災状況³⁾

いすみ鉄道・小湊鉄道は共に千葉県中央部を走る路線であり、両路線の終点である上総中野駅で接続することで内房・外房を繋ぐ地域鉄道として重要な役割を担っている。2023年9月の台風13号によりいずれも大きく被災した(図-8)。2023年9月に両社から国土交通省に対して支援要望があったことから、国土交通省から鉄道・運輸機構に対して被災状況調査等の実施要請があり、鉄道災害調査隊による調査を実施した。

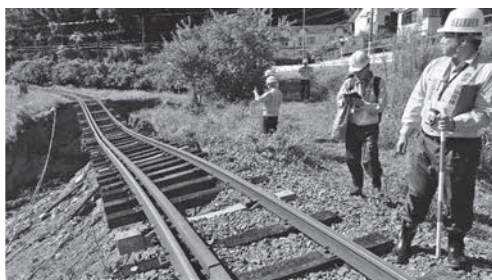
写真-4 路盤部の被災状況調査(いすみ鉄道)

写真-4は、元々の路盤及び路床が流出した箇所である。原因については、図-9の通り路盤上部の道路排水が溢れ鉄道用地内に流入した結果、鉄道側での排水が追いつかず路盤が流出したものと推定した。以上の原因推定をもとに、鉄道構造物等設計標準・同解説⁴⁾に準拠した路盤復旧を行うとともに、恒久的な対策としては道路側の排水設備が適切に機能することが前提であるため、道路管理者との排水協議を実施することについて助言した。

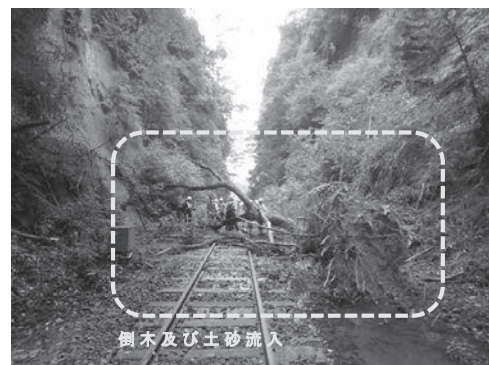
図-10 路盤部の被災状況(小湊鉄道)

図-10は、線路左側の斜面から倒木を伴う土砂流入により被災したと考えられる箇所である。土砂流入および倒木の発生源は斜面の上部であり、雨水等の供給源はその先にあると考えられる。

対策としては、倒木等を撤去の上、脆弱部の除去等や雨水の供給源である上部の管理者に土砂流入対策の実施を要請することを助言した。また、線路左のり面は泥岩が風化している傾向がみられるため、モルタル吹付等のり面保護の実施や、待ち受け対策として線路左側に土砂流入防止柵(親杭横矢板式)及び線路側溝の設置の提案を行った。
