# SENS 掘進中に出現した巨大な岩塊群の撤去

## 北海道新幹線，羊蹄トンネル（比羅夫）他工区

北海道新幹線（新函館北斗・札幌間）は，工事实施計画が平成 24 年 6 月に認可され，現在整備を進めている。羊蹄トンネルは，平成 31 年 4 月から SENS（シールドを用いた場所打ち支保システム）による施工を開始し順調に掘進していたが，令和 3 年 7 月初旬に坑口から約 3.4 km 地点の掘進途中で，緻密で硬質かつ巨大な岩塊群にシールドが遭遇したことで，カッタヘッドが回転不能となり停止した。本稿では，シールドが停止に至った経緯から再発進させるための岩塊群の撤去計画，施工実績および現在の進捗を報告する。

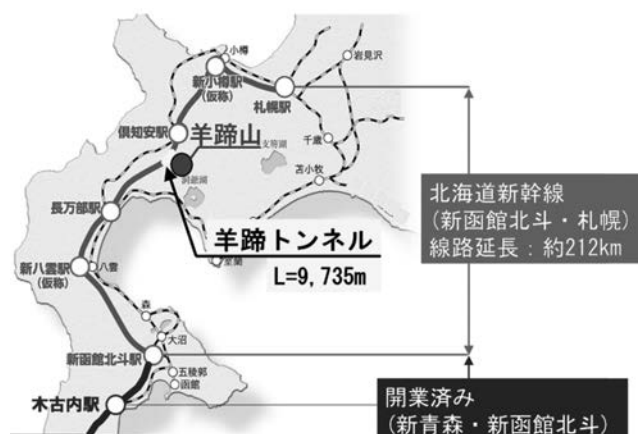
図—1 羊蹄トンネル位置図

北海道新幹線（新函館北斗・札幌間）の線路延長約 212 km のうち，羊蹄トンネルは，北海道虻田郡ニセコ町から同郡倶知安町に至る延長 9,735 m の新幹線複線断面トンネルであり，起点方の有島工区（延長 4,166 m）と終点方の比羅夫工区（延長 5,569 m）の 2 工区で施工するトンネルである（図—1，2）。本トンネルは羊蹄山西側の裾野に位置し，周辺の地層は羊蹄山の噴火活動に伴って形成された，複雑な岩屑なだれ堆積物で構成され，豊富な地下水を有した地質であり，トンネルは地下水位以下で構築することになる。

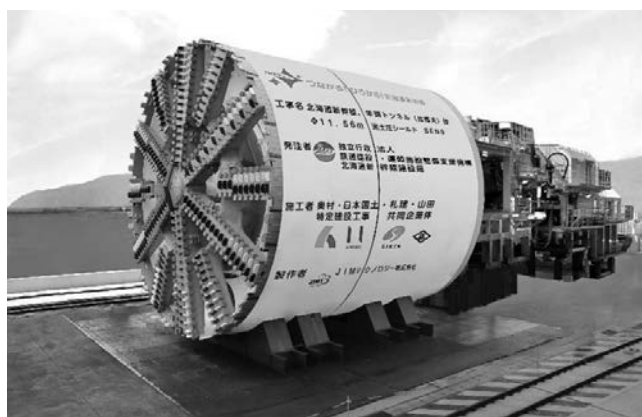
写真—1 シールド

当初の調査では、深層部で比較的地質が良いことに加えて、遮水層が存在すると想定されたことから、NATMによる掘削を計画していた。その後、詳細な200m毎の地質調査等を実施し、深度化したところ、ルート上には未固結の地質が分布していることが明らかとなり、切羽の自立が困難であると判断した。また、地下水位が高く透水係数大きいことが確認され、大規模湧水を懸念し、シールド(写真—1)を用いた、SENSによる掘削工法を採用した。

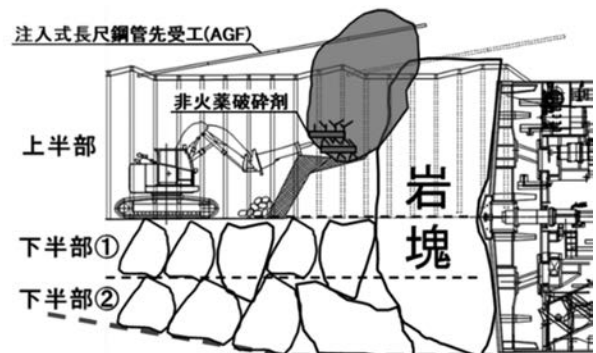
図—7 岩塊撤去イメージ

な岩塊群を割岩して掘削する上で、シールドへの影響を極力低減するため、火薬と比較して低振動で破碎できる膨張圧を用いた非火薬破碎剤を併用しながらブレイカー掘削機で撤去した（図—7）。カットフェイス前の岩塊は非火薬破碎剤を使用せず、慎重にブレイカー掘削のみで隅々を撤去し（写真—2）、カットフェイス手前約15m区間の岩塊群の掘削のみで約3箇月を要して、無事に完全撤去を完了させた（写真—3）。

将来、岩塊群撤去および埋戻し後に改めてシールドで掘進することを考慮し、緻密で硬質かつ巨大な岩塊群が分布する範囲をシールド断面より大断面で掘削する必要がある、断面を大きく3分割して施工することとした。また、確実に岩塊群を撤去しながらも、掘削土量を極力縮減するためにも、カットフェイスへ向けて徐々に断面を切り広げるように掘削を行った（図—7）。
