# 令和4年7月14日からの大雨で活かされた過去の教訓

佐藤 光弘

キーワード：防災、減災、国土強靱化、流域治水

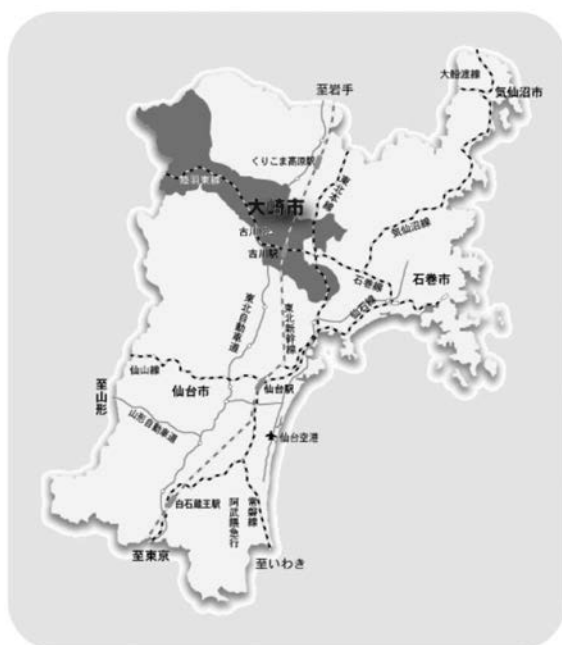
図1 大崎市位置図

地勢は東西に約80kmと長く、面積は約800kmで県土の約11パーセントを占め、令和6年1月1日現在、人口は122,000人余り、世帯数は52,000世帯余りとなる。市域は合併前の旧市町名を引き継ぐ七つの地域で編成されて、西部の鳴子温泉地域に奥羽山脈の峰々が連なり、中央部から東部に開けた大崎平野に耕作地が広がるとともに、古川地域を中心に市街地が構成されている（図1）。

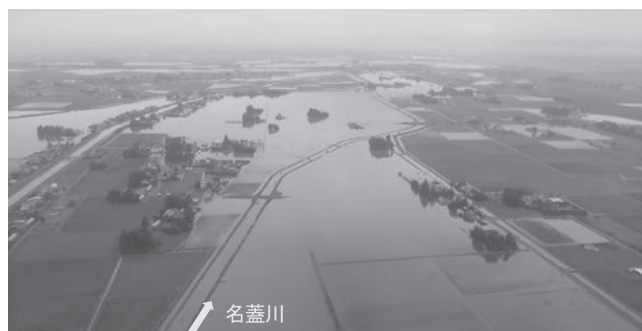
写真—1 大崎市古川地域状況写真（令和4年7月16日撮影）

確保の発令で、命を守る行動を促すなど、市域内中小河川の氾濫や内水等で、またもや甚大な被害と向き合うことになった（写真—1）。
