# AIを取り入れた軌道装置接近警報システムの開発

宮 川 克 己

近年では、労働災害の低減のため建設機械作業範囲内への人の立ち入りに対して警報装置や停止装置等が装備されているが、多くは土工事や舗装工事用機械への装備が一般的である。そこでシールド工事において資機材を搬送する軌道装置を対象として、軌条（レール）内に立ち入った人を検知して機関車運転手に警報を発する軌道装置接近警報システム（以下「本システム」という）を開発した。人物検知はカメラ画像を用いて軌条内にいる人だけを認識してシグナル警報を発するものである。本システムは試験運用を経て現場での本格運用を開始したので報告する。

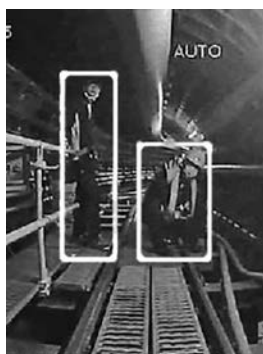
写真—2 人物検知

人物検知アプリケーションは、安全通路等の軌条より外にいる人物には反応せず、軌条内にいる人物のみを検知する。検知エリアの範囲は任意に設定可能で、検知機能のオン・オフ設定を設けることで、単なる前方監視用カメラとしての運用も可能である。使用する人物検知 AI は、現場から取得した画像データを用いて深層学習技術を活用し、シールド坑内専用の AI モデルを学習させる。アプリケーションはまず、この AI を用いて画面全体の人物有無の分析を行う (写真ー2)。その後、エリアを限定したマスク処理 (写真ー3) を用いて検知エリアを軌条内だけに設定することで、設定エリア外の人物検知を除外し、軌条内にいる人物のみを検知するようにする (写真ー4)。また、検知精度は AI の判別閾値を変更することで精度の緩和や

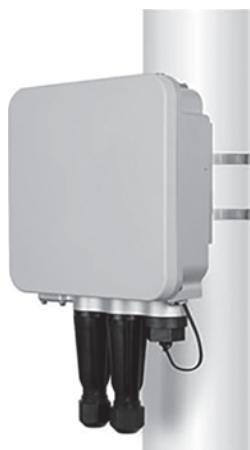
写真—5 マルチポプルーター MR300

実験に使用した長距離無線LANは、NETIS登録のマルチポプルータ MR300 を使用した（写真—5）<sup>3)</sup>。当仕様概要は屋外対応（IP66）で、周波数帯は免許不

要の 5.470-5.725 GHz (W56), アンテナの指向性能が 13 dBi (23°) を取って上向き状態で実験した。一方の無線ハイビジョンカメラは, CONNEX OUTDOOR を使用した (写真—6)<sup>4)</sup>。各測定結果は表—2 の通りであった。

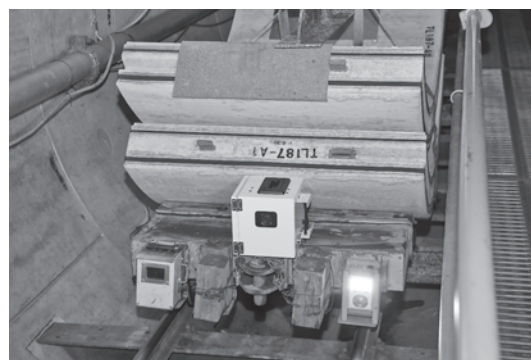
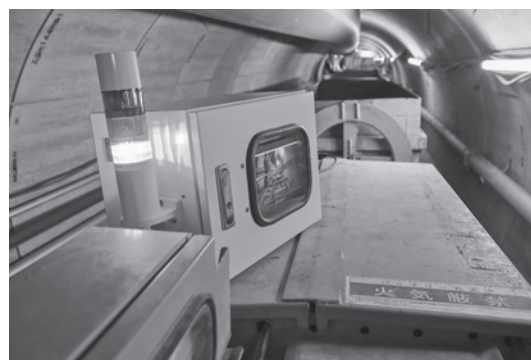
取得した画像データを基に監視ユニット内 PC にディープラーニングで画像認識を AI 学習させ, マスク処理を行った後, 学習終了した本システムで実際の軌道装置に各ユニットを搭載し試験走行を行った (写真—8, 9)。試験結果は坑内照度や対象人物の体勢など状況によっては認識精度が弱い部分があったもの

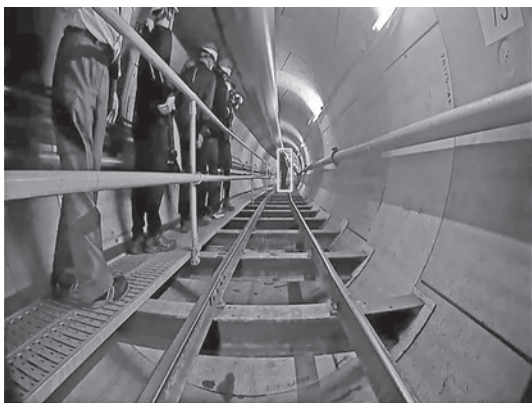
写真—10 人物検知画像

の、目的である安全通路上の人物の非検知、軌条内の人物の検知という結果を得ることができた（写真—10）。この試験運用結果より、本システムは機能を満たすと判断でき、現場実装することとした。

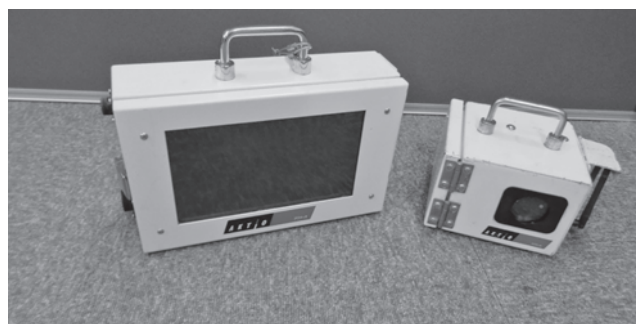
試験運用を経て現場実装に向け実験用プロトタイプモデルから実装用モデルに改良・再製作を行った。最も大きな改良点は、ユニットの小型化で特に軌道編成の最前部に設置するカメラユニットは資機材の積み込み、荷下ろしの際に接触損傷をさせないように可能な限り小型にした。監視ユニットも狭い運転席スペースを考慮してモニターを基盤の状態でケースに直に取り付け等ユニットの小型化を図った（図—5、写真—11）。

カメラユニットには専用の台座を複数作成し、ユニット本体にマグネットを取り付けることで1基のカメラユニットで軌道編成が変わっても本体を付け替えることで対応できるようにした。

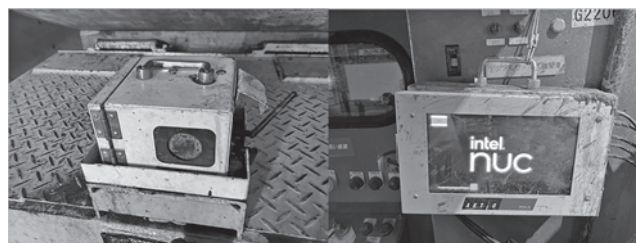
写真—12 使用状況

た使用状況の確認をしたところ、当初から懸念していた通りカメラユニットの衝突損傷が見られた。その他掘削土砂こぼれによる水洗浄水等のカメラユニット内への水混入、監視ユニットの汚損等劣悪な状態（写真—12）で機能不全な状態であったため、一時撤収し対策を講じている最中である。

使用環境に対してのハード対策が実作業現場では想定以上に苛酷であったのでシステム全体を激しい使用に耐えうる頑強な物に対処する必要が生じた。特に浸水対策は必須である。また、カメラユニット内に収納しているバッテリーの充電手間が、ユニットを小型化したため煩雑でやりづらいことも判明したため、もっと簡易に充電できる機能が必要と思われる。
