14. Oval-DM 工法による施工

(株)大林組 松尾 龍之

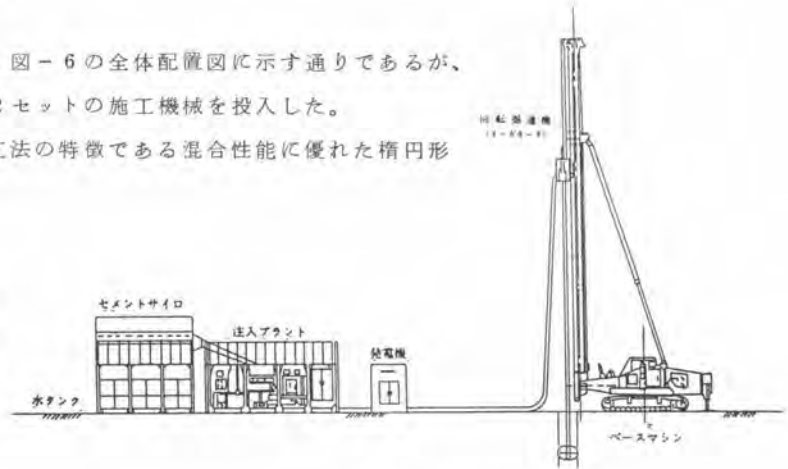
図-6 使用機械全体配置図

主要な施工機械の種類は、図-6の全体配置図に示す通りであるが、当工事では、工期の都合上2セットの施工機械を投入した。

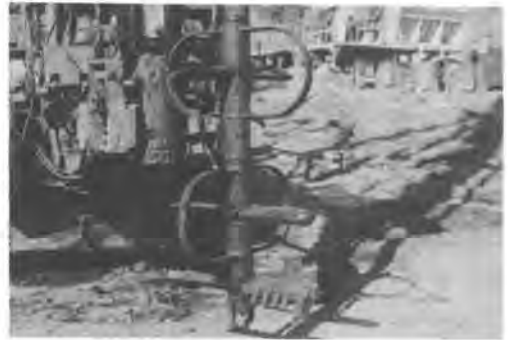
写真-1 攪拌装置

写真-1は、Oval-DM工法の特徴である混合性能に優れた楕円形の攪拌装置である。

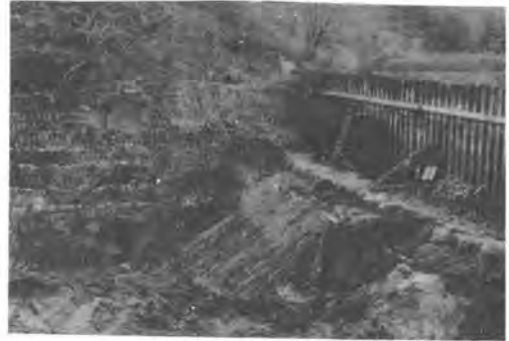
写真-2 GL-9.0 m 付近の掘削状況

写真-2は、-9.0 m 付近の掘削状況である。

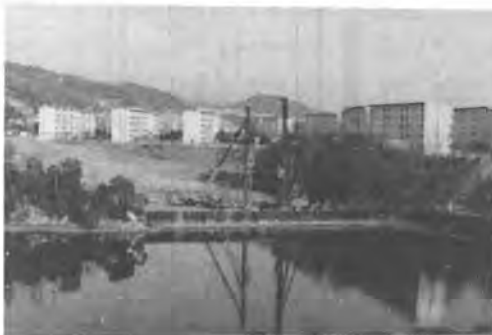
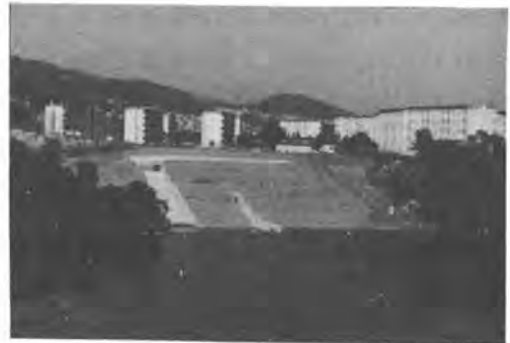
写真-3 工事区域の全景

以上、深層混合工法によって地中土留構造物を造成し、短期にしかも経済的な掘削を実施した工事例について述べた。現在、当工事は、写真-3のように溜池との境界線は築提され、調節池も完成している。
