10. ペーパードレーン工法の新しい 施工管理システム

鹿島建設(株) 高野 耕 輔・*三浦 正 之・不動建設(株) 秋 元 明
日進地下開発工業(株) 広 島 利 夫

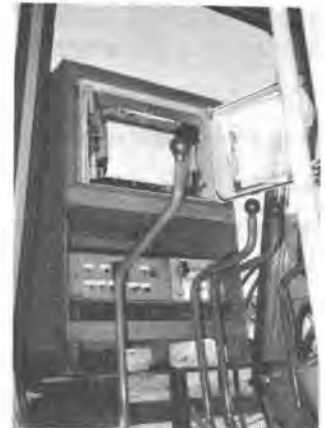
写真-2 操作・記録装置

操作・記録装置は、検知装置からの信号を受けて記録計に出力する装置で、次の機能を備えている。

① 感知器の信号の波形を整形し、残置パルス信号として記録する。

② 深度検出器のアナログ信号を打設深度として記録するとともに、引抜き時1 mごとに標準パルス信号を作り記録する。

③ 共上りの発生を残置パルス信号と標準パルス信号との位相差によって検知し、警報を発する。

④ 打設状況を数字表示でオペレーションメータに示す。

以上の機能をコンパクトにし、一体化して運転室の前面あるいは側面に設置している。
