## 18. 騒音対策型大型ブレーカの開発

建設省淀川工事事務所：野口 弘一

建設省近畿技術事務所：\*横江 重行

日立建機(株)：秋谷 英雄

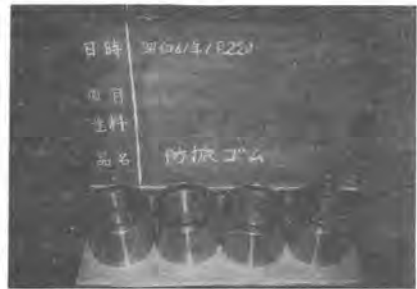
写真-3 防振ゴム

防振ゴムによる対策が、「減音効果」、「経年性」及び「取扱い易さ」がすぐれている等の特長がある。

写真-1及び詳細図、図-8、写真-2、3、4、表-3に示すとおりである。

組合せ	UH35ショベル・TB30ブレーカ	
	防振ブラケット	
	防振ゴム	クッションゴム
材質	天然ゴム60°HS	ウレタンゴム90°HS
形状	プッシュ型 4個	挿入型 4個
寸法	φ200×φ120×150	φ270×φ130×28
パネ定数	41600KG/CM	—
共振時変位	5mm(MAX)	—
固有振動数	21.1Hz	—

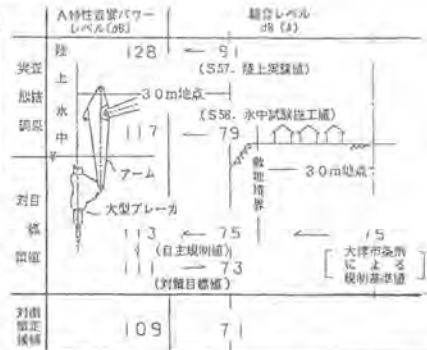
図-12 騒音対策目標と効果比較図

1. 大型ブレーカ工法としての騒音レベルは、目標値で2

dB(A)の余裕をもって達成し、対策前とは、8 dB(A)低減した。

2. 音源別に見た場合、「アーム・ブーム等」から発生する打撃に伴う音は、目標値より2 dB(A)大きかった。対策前とは、9 dB(A)低減した。

岩盤発掘用大型ブレーカ工法に、「騒音対策型防振ブラケット」を導入し、対策前と対策後を比較した。その結果、「防振ブラケット」の効果は、期待どおりであり、本工法に伴う騒音は、条例等の規制値より厳しい値として掲げた「対策目標値」を達成し、成果をあげたことが確認できた。
