31. リフトアップ工法による全日空 O'Hハンガーの施工結果

(株)竹中工務店： 菊池 公男・浅井 修・安積 健次
高畑 顯信・柴田 恭同

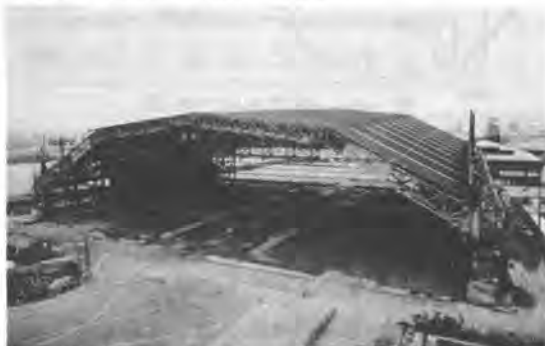
写真-1 リフトアップ後のHANGAR
