## 45. 電子スタッフによる沈下計測システム

大成建設(株)：台 和彦・宮崎 裕道  
\*戸田 浩

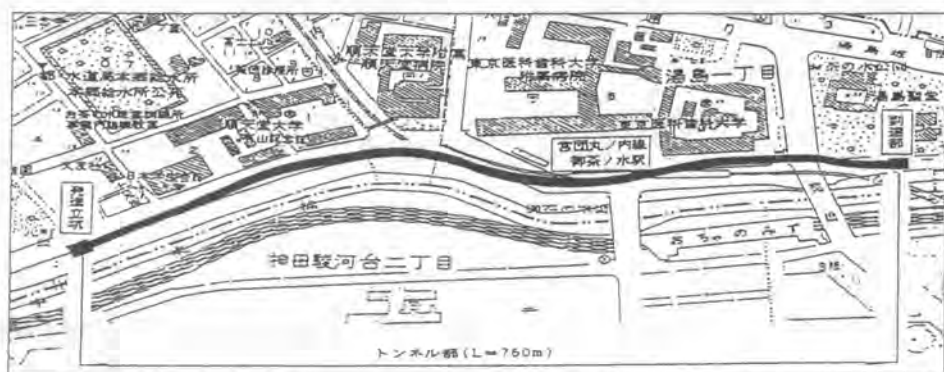
図-1. 全体平面図

お茶の水分水路は神田川の洪水対策として東京都からの発注で築造する。総延長1300mのうち、760mの区間は外径10、5mの泥水加圧式シールドで施工する。(下図参照)

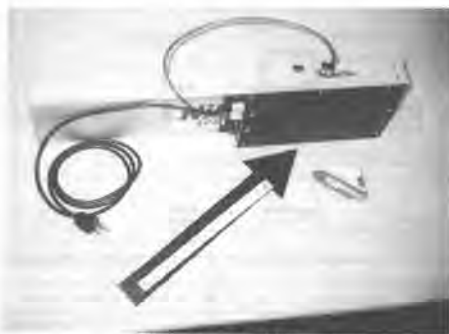
写真-2. FNT

以上の問題点を解決するために、EPSネットワークシステムを採用している。このシステムは複数の電子スタッフ用アダプター(以下FNT: Field Network Terminal)と1台の専用ネットワークコントローラ(以下FNC: Field Network Controller)から構成され、各々は4芯電話線で接続される。他にも同様の通信装置が販売されているが、統計処理の機能があるのはこのFNTだけのである。

FNTは通信や統計処理を行なうCPUと電子スタッフ用電源を内蔵しており、電子スタッフ用通信ポートとネットワーク用通信端子を持つ。FNCは、1回線当り32台までのFNTが芋づる式に接続できるFNT用通信端子6回線と1回線のホストコンピュータ用通信回線を持つ。つまり、1台のFNCに192点までのFNTが接続できる。
