## 26. 偏心多軸 (DPLEX) シールドによる到達部繊維補強仮壁の切削

大豊建設㈱：\*小林 隆治, 富沢 勉, 平林 勉

工事名：江東区南砂一丁目、北砂一丁目付近再構築工事

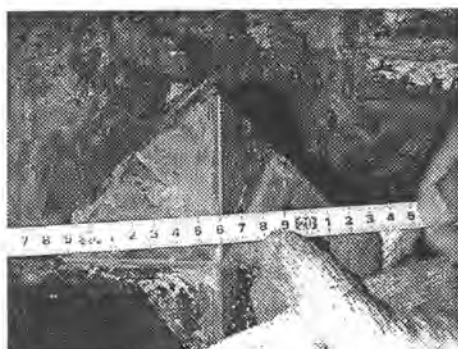
写真3 クロスルーフビット摩耗状況

繊維補強仮壁部材切削後のカッタービットは、鋼矢板に当たったと思われる部分のビットが一部破損していたが、他のビットの摩耗はわずかであった。

写真-3、4にクロスルーフビットと外周切削用ルーフビットの状況写真を示す。

カッタービットの超硬チップ摩耗量は  $0.16 \sim 0.55 \text{ mm}$  で、ビット摺動距離  $1 \text{ km}$  当たりの摩耗量を表す摩耗係数は  $0.02 \sim 0.08 \text{ mm/km}$  であった。これは事前に行ったカッタービットの切削実験結果における摩耗係数  $0.1 \sim 0.35 \text{ mm/km}$  の  $1/4 \sim 1/5$  であった。

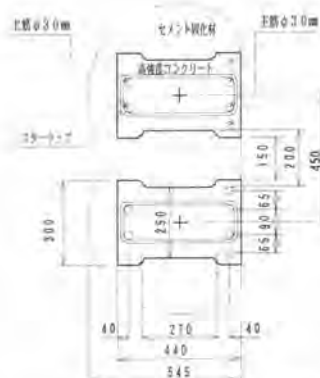
図-11 仮壁部材詳細図

この要因として、ビットの切削実験で使用した模擬地盤は均一な高強度コンクリート（一軸圧縮強度  $90 \text{ N/mm}^2$ ）を切削したが、本工事で切削した繊維補強仮壁部材の高強度コンクリート（一軸圧縮強度  $80 \text{ N/mm}^2$ ）は、 $450 \text{ mm}$  間隔で配置され、部材間にはセメント固化材を充填している。このためシールド掘削断面に対して高強度コンクリートの割合（部材中心部では  $55\%$ ）が小さく、仮壁部材切削の開放面が大きくなることが考えられる。

図-11に繊維補強仮壁部材の詳細を示す。
