3. 実証実験の目的 と概要

本実験は、同工法の施工法を確立するため実施工可能であることを実証する目的で実施した。

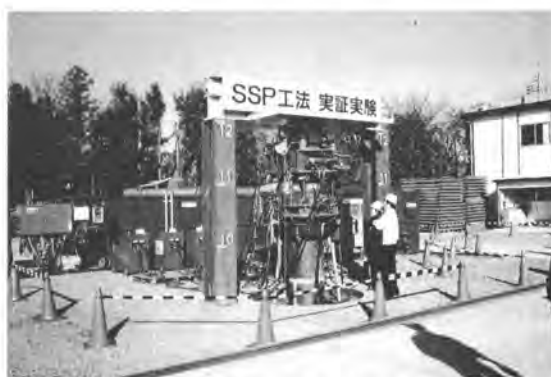
写真-1 実証実験状況

写真-1 に実証実験状況写真、写真-2 に圧入状況写真を示す。

また、ウォータジェットやスライム処理などで発生する泥水によって施工場所付近が汚れることが懸念されたが、泥水ホッパーが有効に機能し、施工場所付近を汚すことなく施工することが出来た。

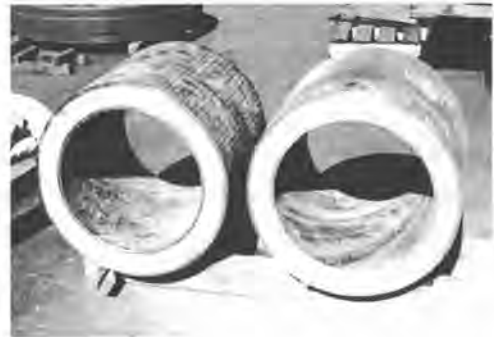
写真-3 モルタル充填状況

充填状況は写真-3 の通り密実に打設されており、圧縮強度も所定の強度（60N/mm²）を満足するものであった。

圧入沈設および仕上がり精度は、組立時の精度チェックや圧入時のジャッキ圧入力管理を各ロット毎、怠りなく実施した。また、補強鋼板の内側に取り付けられたスペーサガイドが有効に働いたことも主要因の一つであり、表-2 に示す通り 1mm 程度の誤差であった。また写真-3 から判るように良好な精度が得られた。

モルタル充填材料は無収縮モルタル（プレミックス）にセルローズ系の増粘剤を加えたもの（高流動水中不分離無収縮モルタル；SSP モルタル）を現場練りし、ポンプ圧送の水中コンクリート打設方式で行なった。モルタルの配合を表-1 に示す。
