## 18. 舗装工の情報化施工について

国土交通省 関東地方整備局 関東技術事務所：○坂本 鋼三

本文は、情報化施工の適用範囲を拡大するため、舗装工について行った構内実験をまとめたものである。

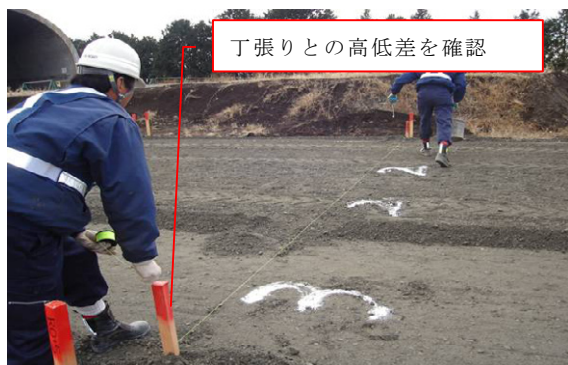
写真－１ 現行路盤整形作業時の確認作業

作業と、写真－１に示すような路盤仕上り高さ確認作業を、複数回繰返す必要があるが、本システムでは、路盤面を整形するブレードの標高を、重機搭載のターゲットと道路脇に設置したトータルステーション（以下、TS という）を用いて施工中リアルタイムに測定し、仕上がり面の標高を面的に把握できるため、出来形確認のための施工中断が無くなり、作
