## 1 4. 急勾配シールドトンネルの施工における品質確保方法

近年、シールド現場でも周辺環境等の影響から長距離、小口径、急勾配等の難工事が多くなっている。本報では、+199.3‰と上り急勾配では国内最大級である【業平橋ポンプ所放流渠その5工事（東京都下水道局発注 H17.8.23～H18.6.21）】での施工実績から、急勾配施工における問題点、本工事における技術的対応方法ならびに結果について報告を行う。

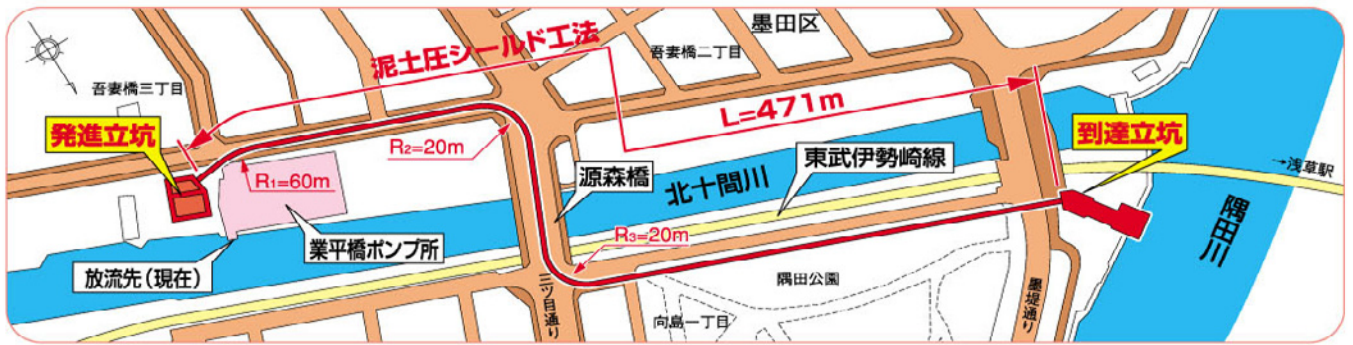
図-1 平面図

平面・縦断線形を図-1及び2に示す。

発進直後に  $R_1=60\text{m}$  の曲線部施工を行い、次に源森橋直下を通過する前後で  $R_2=20\text{m}$  の急曲線部を2箇所施工する。(土被り40m) 縦断曲線  $R_1=60\text{m}$  の施工を経て+199.3‰の急勾配区間に入り、170mの掘進後に縦断曲線  $R_3=60\text{m}$  で5‰の勾配に戻して到達する。(土被り6m)

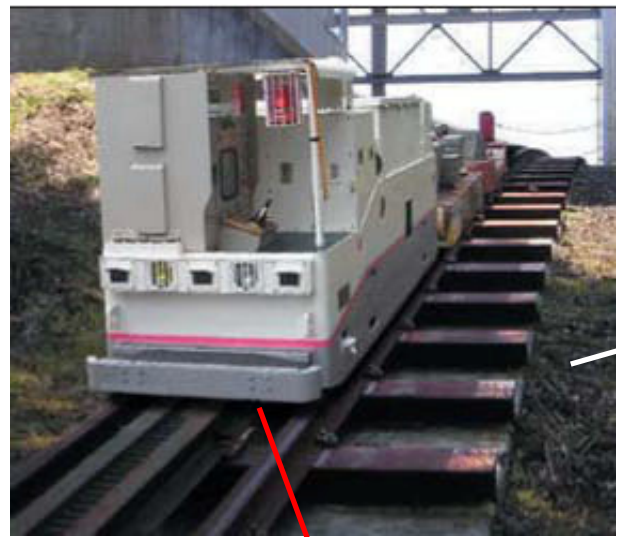
写真—3 ピンラック&ピニオン方式サーボロコ

急勾配部の施工にあたっては、セグメント運搬等にも使用されるバッテリー機関車の安全対策が問題とされる。本工事では、ピンラック&ピニオン方式サーボロコ（写真—3）を使用した。

これは、従来のサーボロコにピニオンギアを装備し、平坦部では通常の車輪の駆動力、急勾配部では軌条に設置したピンラックにギアが噛み込み、ピニオンギアの駆動力によって牽引力とする方式である。ピンラックが逸走防止の歯止めの役割も兼ねている。

平坦部と急勾配部の切替はセンサー感知で自動的に行うので、運転手の負担が減りかつ安全である。

今回、ピンラック&ピニオン方式サーボロコを採用したが、平坦部から急勾配に遷移する縦断曲線区間（R=60m）ではサーボロコの構造上、ピンラックとのなじみが悪くなり、ロコ通過時に軽い衝撃のようなものが発生した。台車をボギー機構にする等、改良を加えれば、縦断曲線通過時にも今回のような衝撃は発生しないのではないかと考えられる。

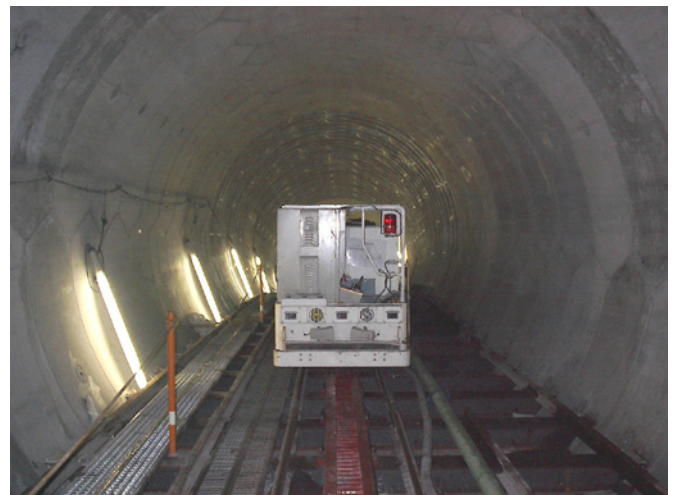
写真—4 サーボロコ急勾配を行く

サーボロコの稼動状況を写真—4～7に示す。
