16. 周辺環境および猛禽類に配慮したトンネル工事施工

株式会社フジタ 東京支店
 国土交通省 長野国道事務所
 株式会社フジタ 東京支店

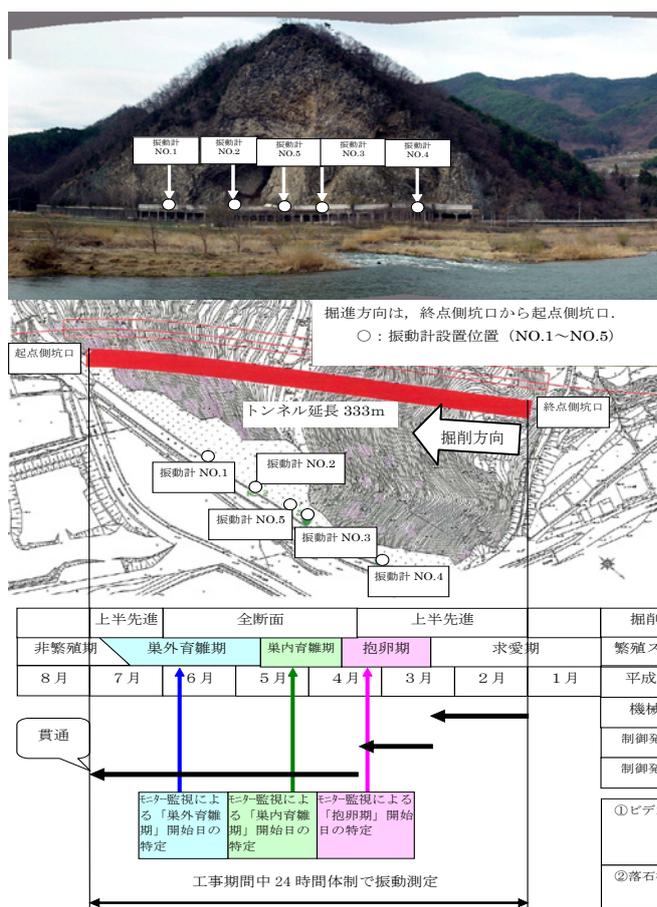
図-1 掘削工程と繁殖時期

委員会において、トンネル工事が周辺環境や猛禽類等へ及ぼす影響を最小限に抑えるよう要請を受けた。これにより、以下の事項について設計、施工の検討を行った。図-1 に掘削工程と繁殖時期、表-1 に影響要因を示す。

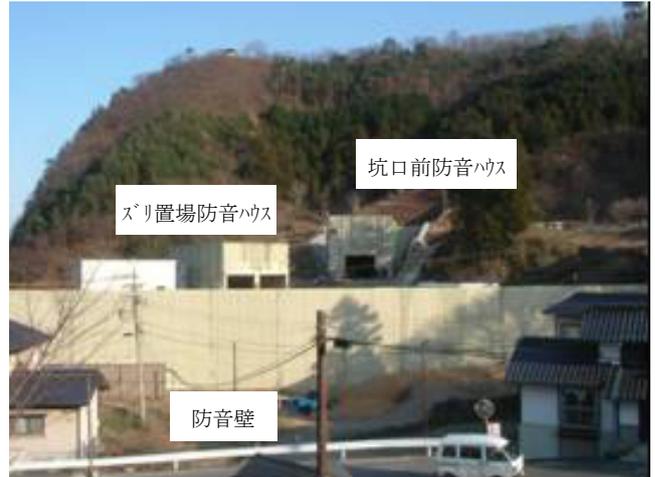
写真-1 坑外防音設備

近くには民家があり、これらの騒音を低減させるため、騒音コンタ図を作成して、騒音影響範囲を民家において騒音基準値（55db）以下になるように、坑口前およびズリ置場には防音ハウス、坑内にはコンクリート充填式の防音扉、さらに敷地境界に高さ9mの防音壁を設置し、騒音の低減対策を行った。

図-2 に騒音コンタ図、写真-1 に坑外防音設備、写真-2 に坑内防音設備を示す。

騒音に関しては、坑口前とズリ仮置場へ防音ハウス、坑内にはコンクリート充填式の防音扉、さらに敷地境界には防音壁を設置し、民家付近の騒音測定の結果、騒音基準値内（55 dB）であることを確認した。また、猛禽類に対しては、ビデオカメラで常時監視を行い異常な行動のないことを確認した。

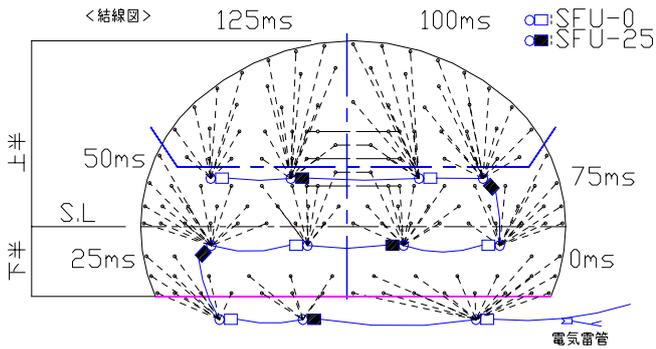
図-3 非電気式起爆システム概要図

制御発破Bは、図-3に示すように秒時差の違う雷管と秒時差の違うコネクタの組み合わせにより25ms間隔で最大150段の段発破が可能となる。

これにより、一孔一段での発破ができ、各段当たりの爆薬量を減らすことができるため制御発破Aより振動低減効果は大きい。

表-3に制御発破概要と振動予測値の比較、図-3に非電気式起爆システム概要図、写真-3に結線状況を示す。

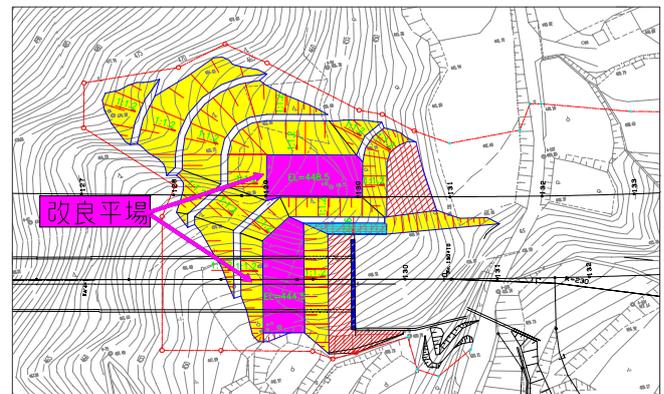
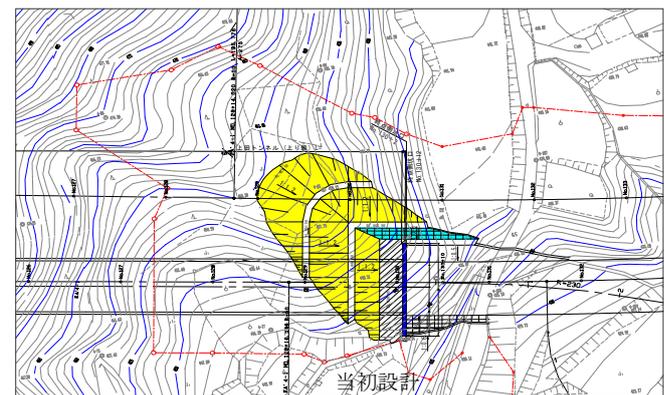
図-4 終点側坑口平面図

- 1) トンネル上部からの垂直方向の地盤改良を、トンネル正面からの水平方向の地盤改良に変更し、改良機のための改良平場をなくすことにより、切土法面を縮小した。
- 2) トンネル坑口位置を当初設計位置より 13m 延長することにより、トンネルの地山に対する高低差を小さくし、全体的な切土法面を縮小した。

図-4 に終点側坑口平面図を示す。

法面の縮小については、トンネル坑口位置を13m延伸し、地盤改良工の変更を行うことにより、法面の面積を当初設計1977m²から871m² (44%)に縮小した。

また、切土量についても当初設計18,780m³から6,150m³ (33%)に縮小できた。この対策により、自然環境の変化を最小限にした。

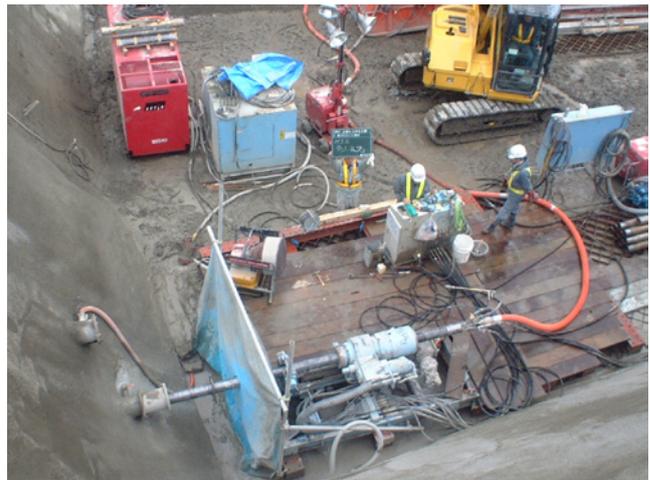
写真-4 脚部補強対策工施工状況

坑口部の地質はN値が5~10と低いものの、粘着力が100kN/mm²以上と高い粘性土のため、水平高圧噴射工法による脚部補強対策工が必要となった。ここで、山岳トンネルではあまり実績がないが、地下鉄工事等では多数実績があり施工性の良い全方位高圧噴射工法(MJS工法)を採用した。また、脚部に作用する荷重から、改良体は直径2mの下側のみの半円とし、上半脚部補強用として、左右各2つ、下半脚部補強用として左右各1つの施工を行った。

図-5に補助工法断面図、図-6に補助工法縦断面図、写真-4に脚部補強対策工施工状況、写真-5に注入式長尺鏡補強工施工状況を示す。

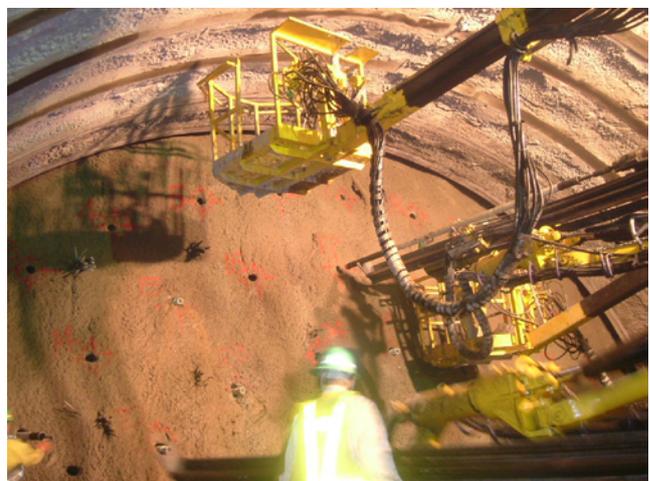
写真-5 注入式長尺鏡補強工施工状況

坑口掘削開始時の切羽安定対策工として、注入式長尺鏡補強工(FIT工法)、天端安定対策工には注入式フォアポーリング(PUIF工法)を採用した。注入材は土質に合わせてシリカレジンを使用した。

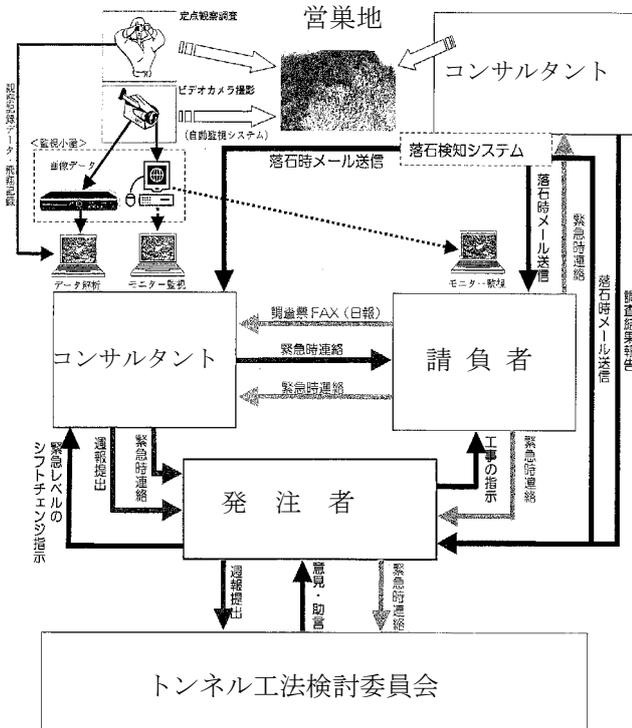
図-7 監視・観測体制

- 1) ビデオカメラによる、営巣地の撮影および事務所のPCでのモニタリング。
- 2) 落石検知システムを使用した、落石の有無および発破振動値を事務所PCでのモニタリング。
- 3) 発破開始時、発破方式変更時のトンネル工法検討委員会および工事関係者による現地立会いによる観察。

なお、猛禽類に対する発破振動の明確な規制値がないため、発破作業の都度ビデオカメラによるモニタリングを行い、異常の有無を確認して記録をした。また、落石検知システムで振動値を確認

して常に振動予測値と対比を行いながら施工を行った。図-7 に監視・観測体制、写真-6 にモニタリングシステムを示す。

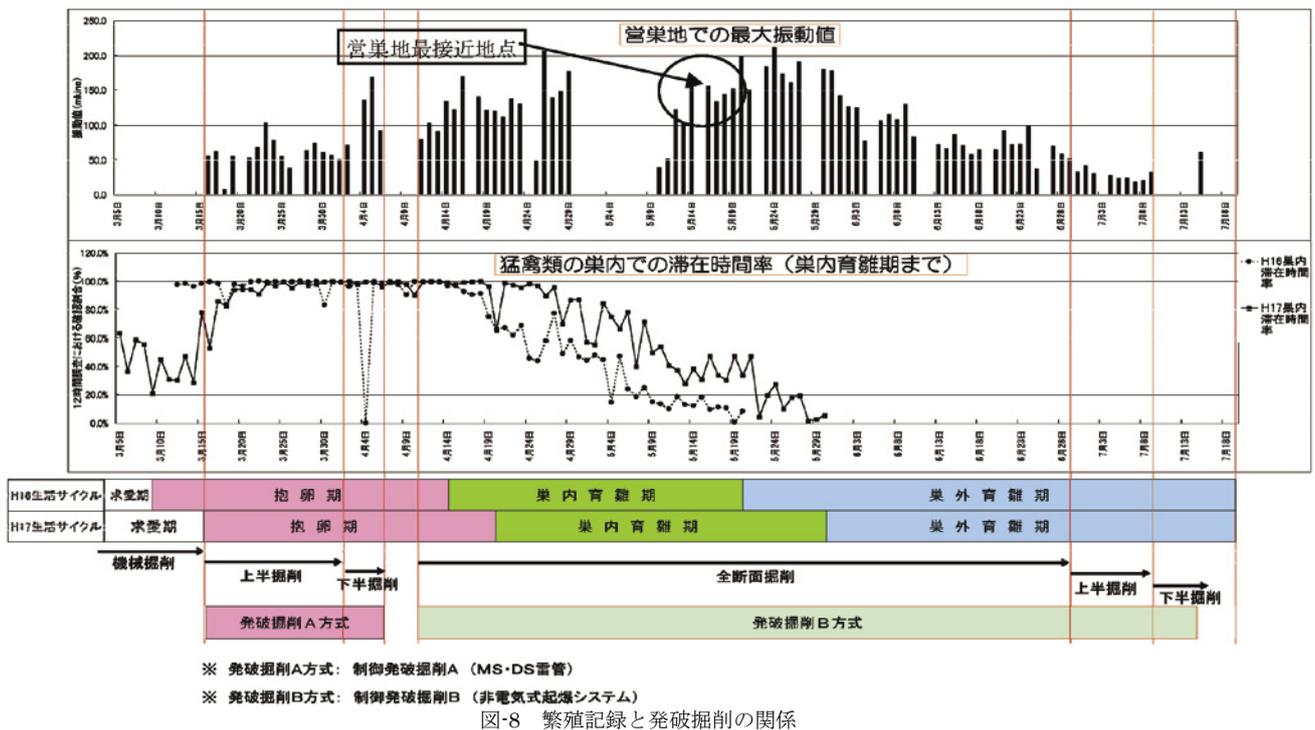
図-8 繁殖記録と発破掘削の関係

振動に関しては、民家付近の振動測定の結果、騒音基準値内（65 dB）であることを確認した。また、猛禽類に対しては、以下のような結果であった。表-4 に制御発破 B による営巣地近傍の振動測定結果と再結果の一例、図-8 に、繁殖記録と発破掘削の関係を示す。

図表より、制御発破 A 区間の最大振動値は、一部 100mkine を超えるが平均的には 50~60mkine 程度であり予測値 79mkine 以下となった。しかし、表-4 より制御発破 B の実施初期段階において予測値 46mkine を満足できない状況となったことから、この実測値における発破条件を用いて再度振動予測を実施した。その結果、表-4 に併記したように制御発破 A で上半先進工法とすると最大振動速度は 160mkine と非常に大きくなると予測されたため、今後の対策として当初予測値を超過しても振動抑制効果の高い制御発破 B の全断面工法で掘進することが有効であると考え採用した。

図-8より、制御発破A区間においてビデオカメラの観察からは100mkineを超えた振動であっても猛禽類に異常な行動は見られなかった。

制御発破B区間において営巣地に最接近する前後で最大振動速度150mkineを超過する場合も見られたが、特に猛禽類に異常な行動が見られなかった。

なお、猛禽類の巣内での滞在時間率に関しては、工事が行われていなかった前年 (H16) と比べ、抱卵期、巣内育雛期の時期が若干遅れているが、グラフの傾きが同様のため、発破掘削とは関係のない生活サイクルに変化したものと思われ、掘削期間中に猛禽類は例年通り営巣し、雛も無事巣立ったことを確認した。
