# 東京湾湾央の高水圧下における機械式地中接合工について

## — 東西連係ガス導管工事（第1工区）施工実績（その2） —

鹿島建設 東京土木支店 ○米沢 実  
 鹿島建設 東京土木支店 隈部 毅彦  
 鹿島建設 東京土木支店 亀井 良至

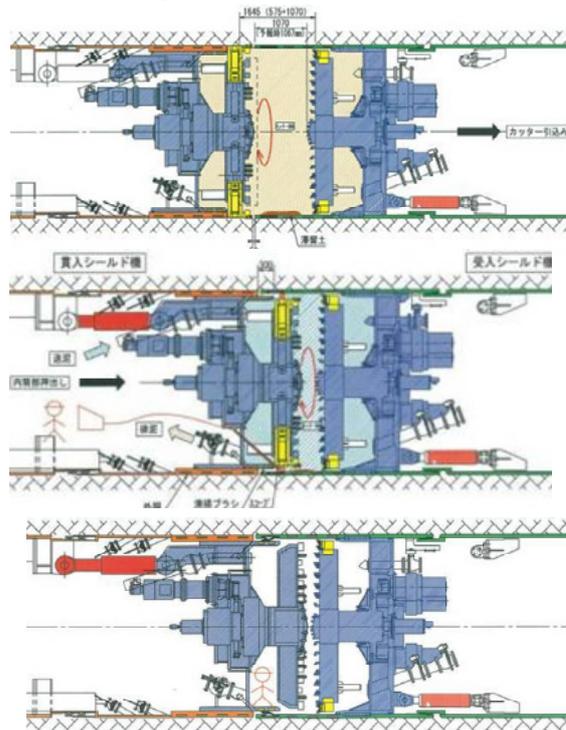
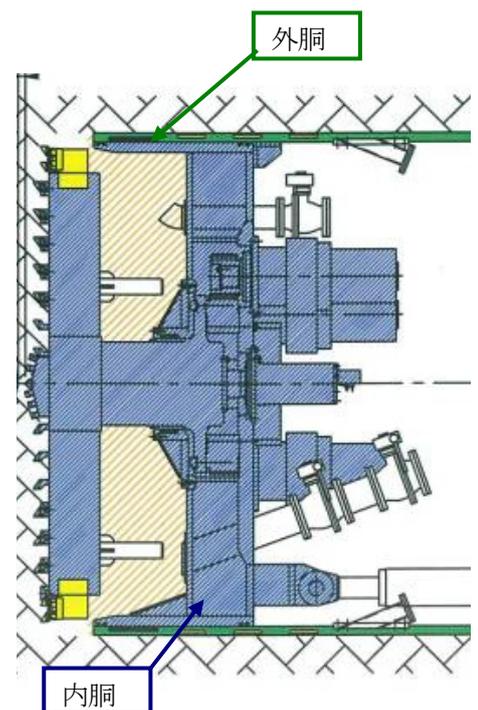
図-1 機械式地中接合フロー図

#### STEP1 受入機カッター引込

- 高機到達後、受入機の伸縮スポークを縮め、組立ジャッキを用いて、内胴およびカッターディスクをスライドさせ引込む（止水チューブシール露出）。

#### STEP2 貫入機カッターの貫入および嵌合部の清掃

- 貫入機の伸縮スポークを縮め、内胴をスライドさせカッターディスクを押し込む。
- カッターディスクの前進に合わせて、カッタースポークに内蔵されたブラシにより、受入機の止水チューブシール面上の溜り土を掻き退ける（ファイバースコープで清掃状況を確認）。

#### STEP3 嵌合部の止水

- 受入機の止水チューブシールに注水・加圧し、作動させる。チャンバー内水圧が復元しないことを確認しながらチャンバー内を掃泥する。

受入機は、前胴が内外胴の二重構造となっており、内胴（カッター部）を引き込むことにより貫入機を受け入れることができる構造となっている。貫入機も受入機同様に前胴が内外胴の二重構造となっており、内胴を押し出すことにより、受入機内に貫入できる構造となっている。貫入後は、受入機外胴内面に格納されているチューブシールを膨らますことにより、受入機外胴と貫入機内胴間で止水する構造である。受入機、貫入機とも内胴のスライドは、中折れジャッキを使用して行う。これにより、最も重要な止水面が掘進中は完全に保護された状

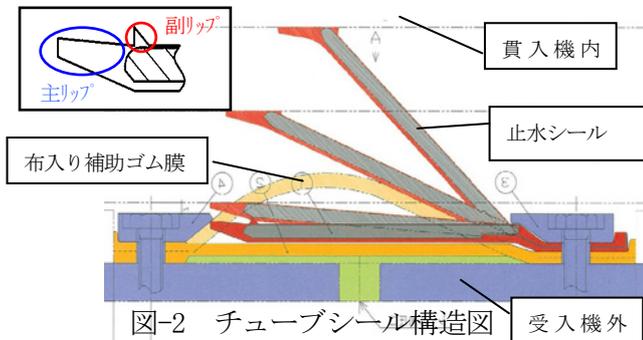
図-2 チューブシール構造図

止水チューブの構造を図-2に示す。補助ゴム膜内に注水し、加圧することでシール部を起こし、止水面に押し当てることで止水する構造である。チャンバー内の水を抜くことで内外水圧差が高くなると、シール先端の押し付け力が更に大きくなるため、止水性能が向上するという特長を有する。シール先端のリップ部は、硬度を下げて密着性を高めた主リップと、異物の混入時の食い込み性を向上させるための副リップから構成されている。従来の補助ゴム膜を布入りの補強タイプに変更し、より高い圧力で加圧できるようにした。

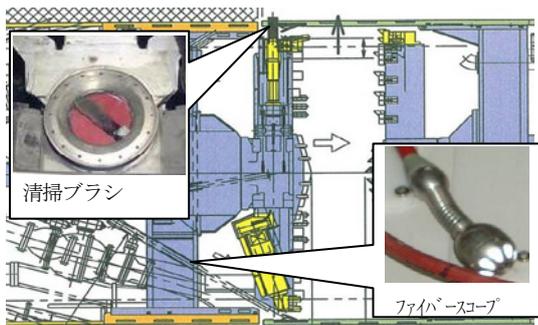
図-3 清掃用ブラシ、ファイバースコープ

止水面は、掘進中は保護されおり、接合時の内胴、外胴スライド時に初めて露出される。この時点では、チャンバー内に泥水があるため、止水面に土砂が堆積することが懸念された。事前の実験により、若干の堆積でもチューブシールの止水性に重大な影響を及ぼすことが確認されたため、土砂を排除を目的として、貫入機のスポークに伸縮式ブラシを内蔵した。また、土砂の堆積、清掃状況を目視確認するために、ファイバースコープをチャンバー内に挿入する機構を貫入機に装備した。

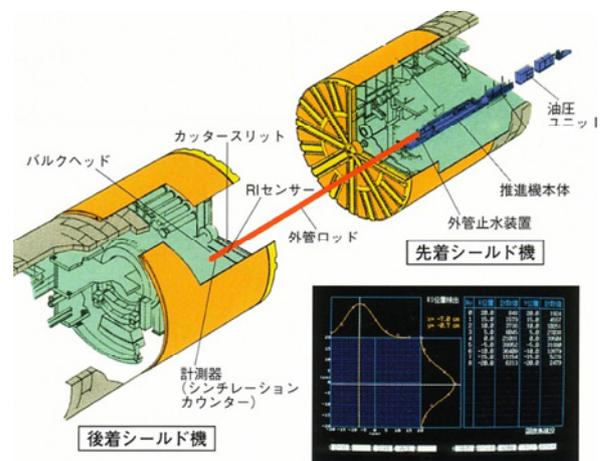
図-4 相対位置探査システム概要

接合時のシールド機同士の中心のずれ量は±50mm. 以内にする必要があることから、富津ガス導管シールド、東京湾アクアライン、浪速共同溝等で実績のある水平ボーリングマシンを用いた磁気・R Iセンシング併用相対位置探査システムを採用した。小口径であり、R Iセンシング範囲が狭いことから、磁気センサーのみで、概略の相対位置が把握できるシステムを新たに実用化した。相対位置探査システムの施工手順は以下のとおりである。

- ①先着機（1工区）は掘進終了後、シールドマシンの一次解体を行ない、水平ボーリングマシンを設置する。
- ②後着機（2工区）が50m程度手前まで到達するのに合わせて先着機から水平ボーリング機を後着機の面の手前まで推進する。
- ③先着側のトンネル坑内から測量し、水平ボーリング機先端位置を確定させる。
- ④水平ボーリング機先端に装備した磁気センサーと後着機面板に設置した複数の磁石により相対位置を検出する。
- ⑤後着機面板のスリットからR I線源を挿入しバルクヘッドに板を押し当て、後着機内側よりシンチレーションカウンター（ $\gamma$ 線受信器）で計測を行い、高精度に相対位置を検知する。
- ⑥後着機は、探査結果により掘進線形を決定し、修正掘進を行う。

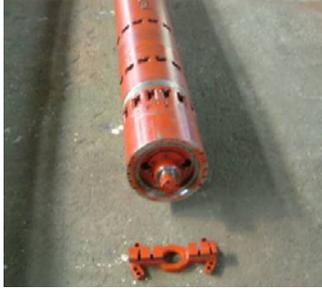
写真-1 泥水推進機

水平ボーリングマシンは、小口径泥水式推進機、鋼管挿入装置（元押し装置）、推進鋼管及びビエントランス装置から構成される。

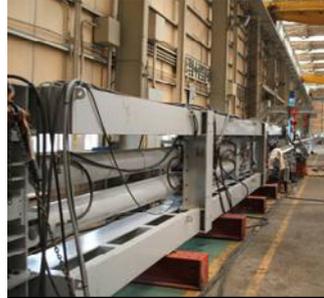
写真-2 元押し装置

推進鋼管同士の接続を従来の溶接からねじ方式にし、推進、引抜き時の接続時間の短縮を図った。また、鋼管挿入装置の推進ジャッキを2連とすることでストロークの長大化を図り、鋼管1本分を盛替えなしで施工できる構造とした。

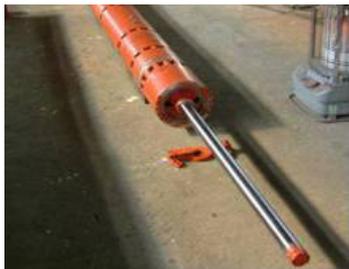
写真-3 RI探査ロッド

①シールドマシン径が小さいため、水平ボーリング機本体（Φ280）が通過可能な穴をシールドマシン面板に開けることが困難であったため、R I 線源のみをロッド（Φ65）により挿入可能な構造とした。

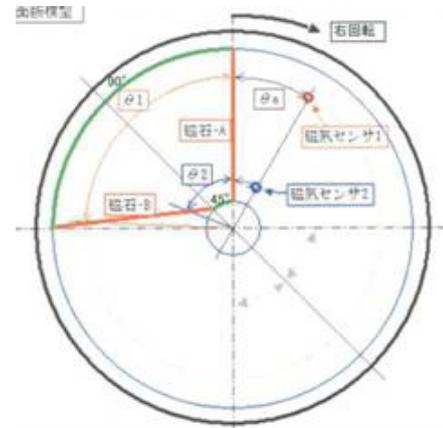
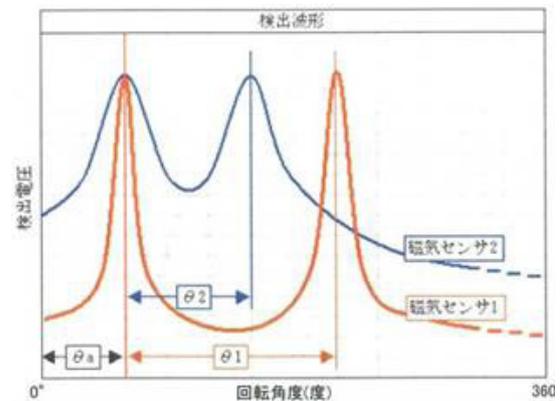
図-5 磁気センシング原理

磁気センサーによる位置検知原理を以下に示す。

- ・磁気センサーを近づけ、シールドマシンの面板を回転させると配置された磁石がセンサーに最接近する面板回転角度で磁力のピーク値が検出される。
- ・複数の棒磁石を面板半径方向に対して角度をもって配置すると、磁気センサーの位置によりピーク間の角度（ $\theta_1$ 、 $\theta_2$ ）が異なるため、波形パターンか

ら半径方向の位置（ $r$ ）がわかる。

- ・面板回転角度とピーク発生角度からセンサーの位置角度（ $\theta_a$ ）がわかる。

当工事では、貫入機に図-5に示す6個の磁石を配置し、事前に実際の面板を使用し、センサー位置と面板回転角度における磁力波形データを50mmピッチでキャリブレーションし、実施工と比較することで位置を確定できるようにした。

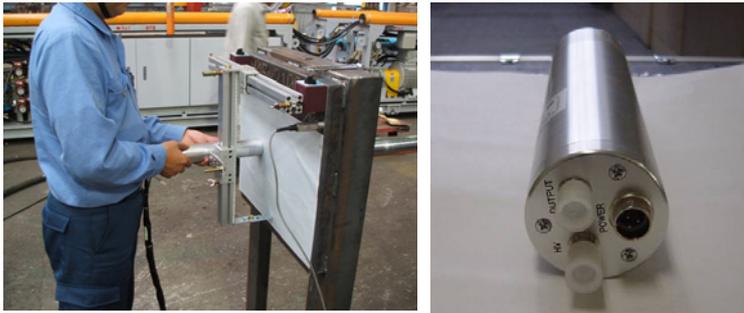
写真-5 シンチレーションカウンター

RIセンシングシステムの仕様を表-3に示す。RI検知板の寸法は、相互の推定測量誤差（水平±300mm、鉛直±50mm）と水平ボーリングの施工誤差を考慮して決定したが、シールド径が小さく、従来のシンチレーションカウンターでの検知スペースが確保できなかったため、新たに小型軽量タイプ（従来の約1/7）を製作した。

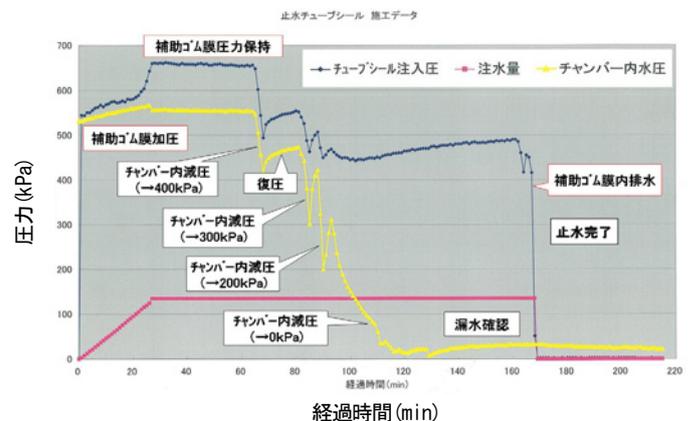
図-7 止水チューブシールド施工結果

を行った。図-7にチューブシールド施工時の経過時間とチャンバー内水圧の関係を示す。チューブシールド作動後、貫入機側より、チャンバー内の水を徐々に抜き、圧力の変動を確認した。チャンバー水圧が0.2MPa付近までは、復水が見られたが、それ以下では復水が見られなくなり、チャンバー内の水を完全に抜ききった時点で漏水確認を実施したところ、漏水は、ほぼゼロであり、全く補助工法を用いることなく、接合部を止水することが出来た。
