## 18. 路面下空洞探査技術の開発

関東地方整備局 関東技術事務所 機械課 ○宮内 将彰  
関東地方整備局 関東技術事務所 機械課 渡部 修  
国土交通大学校 建設部 建設二科 神田 剛

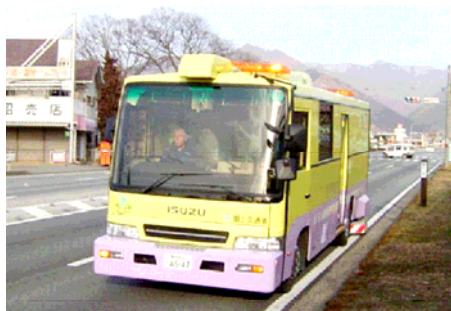
図-1 新型路面下空洞調査車による一次調査

路面下空洞調査車を図-1に示す。

7台の地中レーダアンテナを用いて探査幅2.45m、

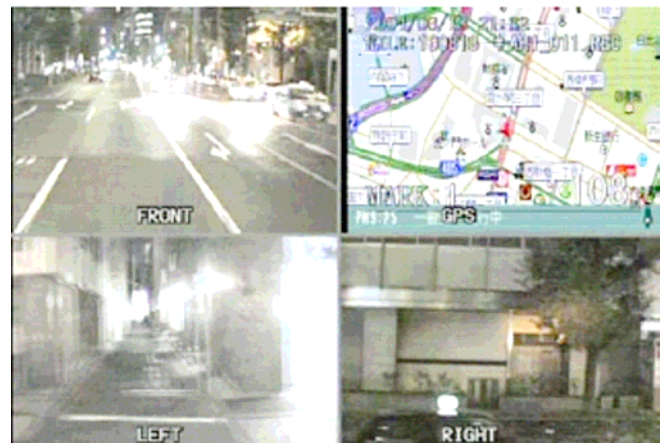
図－5 周辺状況映像

夜間の撮影では路面映像は良好であった。市街地における照明灯・ネオン等の影響と隣接する前後・左右の車両や対向車両のヘッドライト等の影響についての評価を表－2、図－5に示す。

上記の結果から、照明灯等の変動が路面映像に与える影響はほとんど無く、安定した映像を取得できることが確認できた。その他、撮影条件の変動による路面映像補正処理方法を検証した結果、日陰の補正については、大まかな路面の状況が確認できる程度まで補正することができた。照度不足で黒くつぶれた箇所や照度過度の白く飛んだ箇所、雨天時の状況については、補正することができなかった。
