## 32. 長距離推進における同径側面地中接合推進工事

株式会社奥村組名古屋支店土木部

鳴尾第2雨水幹線下水道築造工事は、平成12年9月に襲った東海豪雨を教訓に名古屋市が新たな雨水対策整備事業を策定し「緊急雨水整備事業」として進めている「雨に強いまちづくり」の一環として、名古屋市南区要町4丁目～上浜町に雨水幹線管きょを築造し、雨水浸水対策を図るものである。本稿では長距離の推進の後に既設管渠に側面地中接合を行った工事の計画および施工について報告する。

工事名：鳴尾第2雨水幹線下水道築造工事

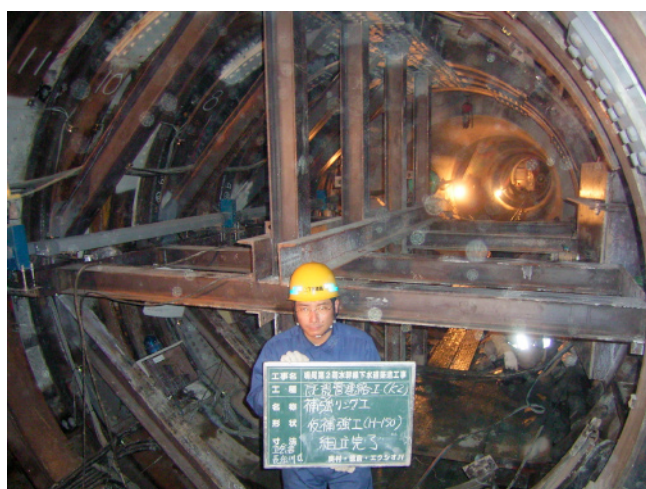
写真-4 既設管補強

既設管は、C型リング構造であるH形鋼により補強を行った。開口面積が大きいため、水平・鉛直に設けた仮設部材で支え、二次覆工コンクリート打設後に部材の撤去を行った（写真－4参照）。

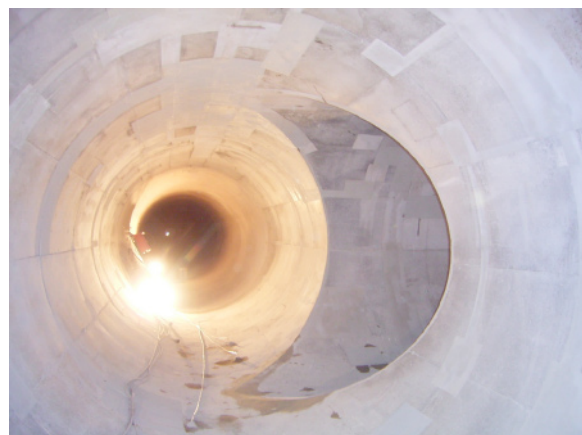
写真－5 完成状況

非常に複雑な構造であること、既設セグメントの事前の応力状態が把握できないことなどから計測を実施したが、大きな応力や変位は発生することなく完了できた。特に鉛直仮設部材の撤去時には、コンクリートのクラックの発生が懸念されたが、大きな応力増加も生じずクラックの発生もなかった（写真－5参照）。
