### 39. 直下地下切替工法「STRUM」による営業線の地下化切替

東急建設株式会社 技術本部 機械技術部 ○大峰 秀之

本論文では、平成18年7月1日に実施した、直下地下切替工法「STRUM」の施工方法と施工機械の選定、緊急時対策、施工実績について報告する。

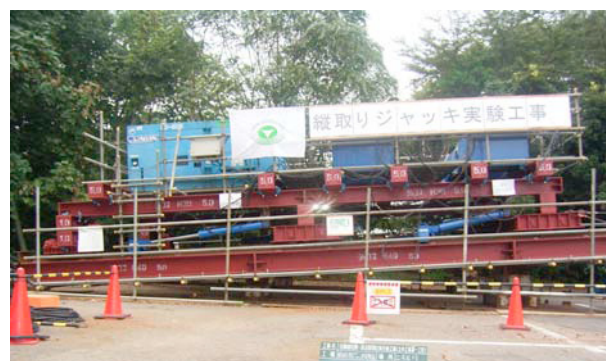
写真－１ 実験施工状況

のを採用した。さらにウィンチが２台共故障しても縦引きが可能にするため、500kN ジャッキ・レールクランプを配置した。ジャッキ・レールクランプを使用した長距離移動時のデータ（桁の挙動・サイクルタイム等）が無い場合、500kN ジャッキ・レールクランプを使用し、実験施工を行った。
