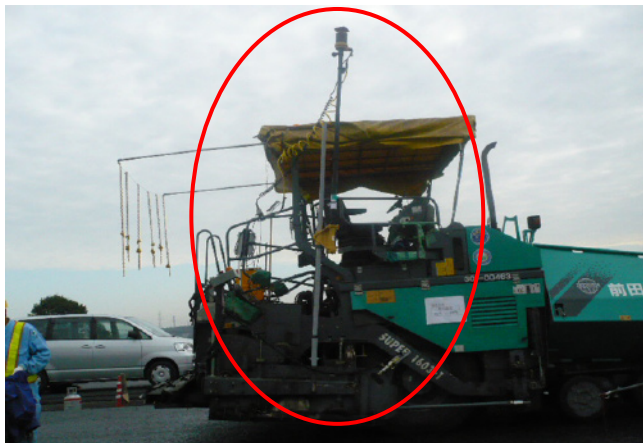
GNSS 式受光器部のアスファルトフィニッシャーへの取り付け状況を、写真-1に示す。

写真-1 フィニッシャーへの、GNSS 式取付状況

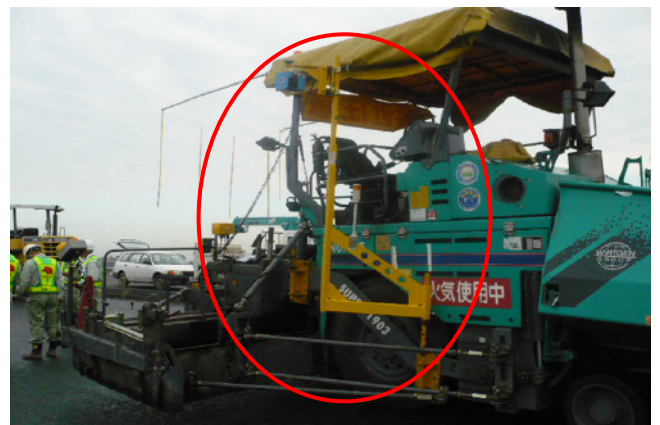
レーザスキャン式の、アスファルトフィニッシャーへの取り付け状況を、写真-2に示す。

写真-2 フィニッシャーへの、レーザスキャン式取付状況

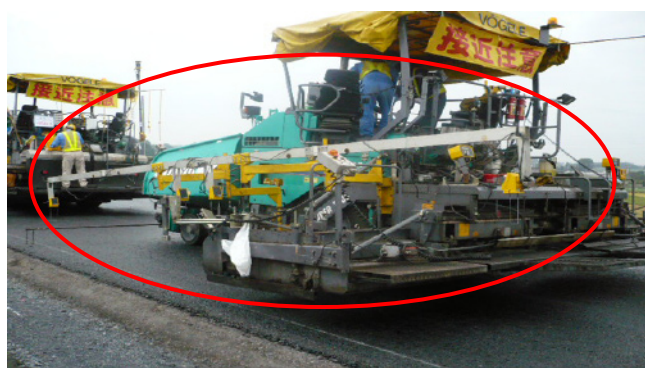
超音波多連式の、アスファルトフィニッシャへの取り付け状況を、写真－3に示す。

写真－3 フィニッシャへの、超音波多連式取付状況

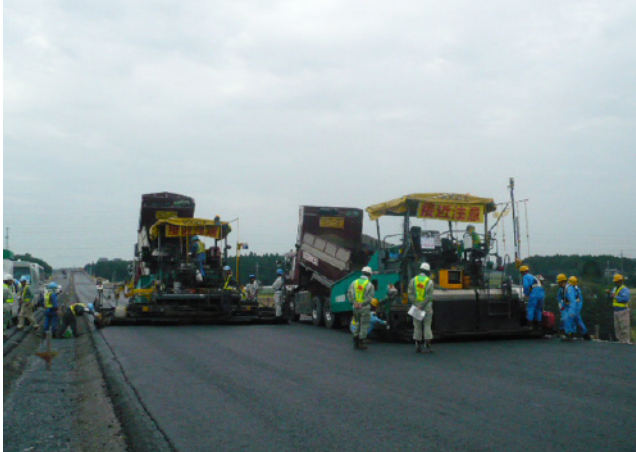
検証施工は、本線施工時に、 $L=550\text{m}$ 、 $W=11.05\text{m}$ を舗設した。施工状況を、写真－4に示す。各制御機器により舗設された路面は、良好な仕上がりであった。

写真－4 施工状況
