41. 地下鉄営業線における石綿含有吹付け材の除去

トンネル部、換気口部の石綿除去用保守台車の開発と実用化

大成建設株式会社 寺田正人 ○萩原純一
東京地下鉄株式会社 奈須秀人

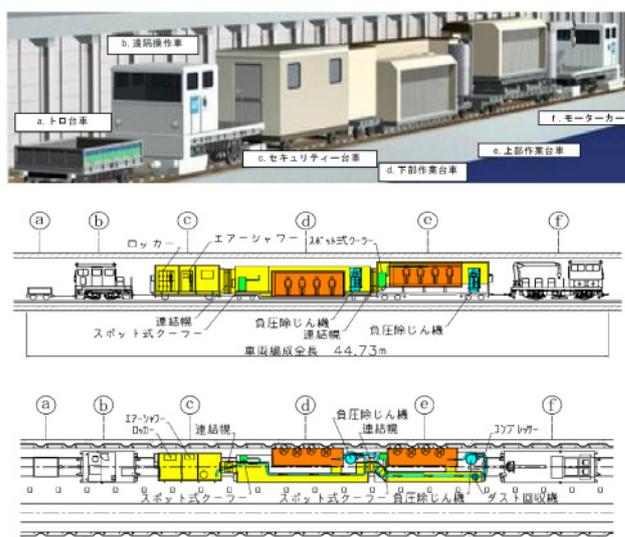
図-1 トンネル部用石綿除去用保守台車

石綿除去用保守台車はトンネル部用（図-1）と換気口部用（図-2）の2編成の専用車両を製作した。各台車の機能と役割を以下に示す。

- a. トロ台車（除去した石綿を運搬）
- b. 遠隔操作車（モーターカーを遠隔から操作）
- c. セキュリティー台車（作業員の保護具等の着脱管理区域外部への石綿粉じん漏出防止）
- d. 下部作業台車（トンネル下半分の石綿除去用作業空間を電動油圧制御にて25cmスライド可能）
- e. 上部作業台車（トンネル上半分の石綿除去用作業空間を電動油圧にて27cm上昇、25cmスライド可能）
- f. モーターカー（車両全体をけん引する動力車）

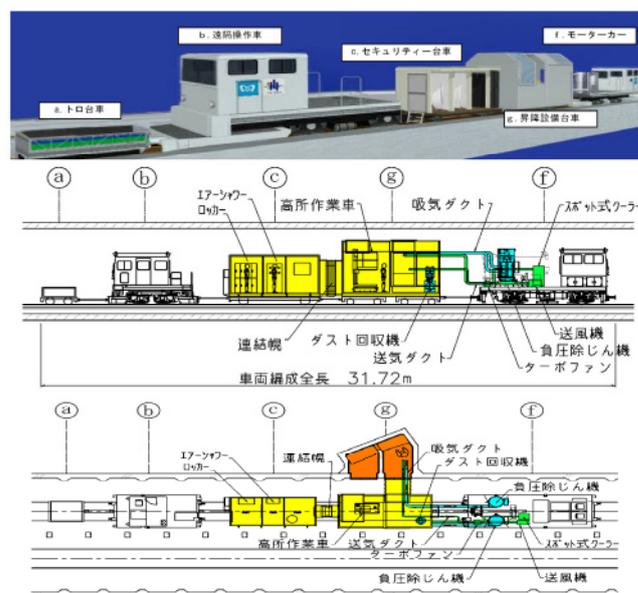
図-2 換気口部用石綿除去用保守台車

g. 昇降設備台車（換気口に接続 石綿除去作業場所の前室で可変昇降設備を備える）

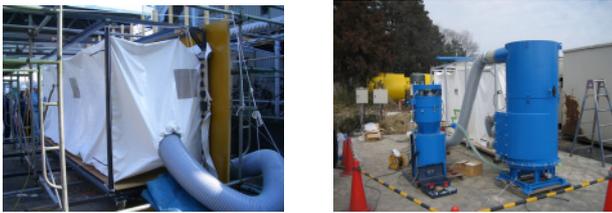
写真-1 開発機器類性能検査及び機能試験状況

場所に接続・切り離しが容易である。また、管理区域である石綿汚染場所と非汚染場所の隔離養生と負圧管理を迅速に構築できる構造・機能を有し、各種計測機器を備えている。石綿除去用保守台車に搭載した各種環境機器は、特殊条件下で使用するため新規に開発した。各機器の性能と機能の確認は工場にて実機試験を行い全て環境基準等を達成している。写真-1にクイックブース（ブース型養生シート）と負圧除じん機及び石綿回収機の検査及び機能試験状況を示す。

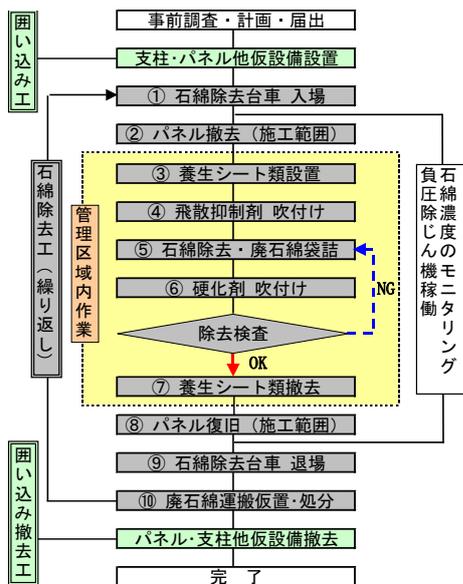
図-3 全体施工フロー（トンネル部）

トンネル側壁部の石綿吹付部は、まず支柱及びパネルで一旦囲い込み、その後石綿除去用保守台車を用いて密閉された管理空間を確保しながら日々決められた場所の石綿除去作業を繰り返し行う。

4.3. 石綿除去工（図-3 参照）

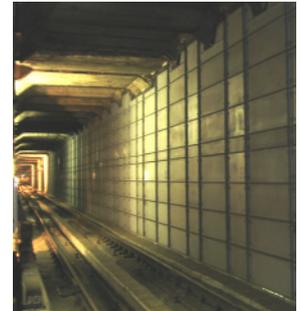
図-4 囲い込み断面図 写真-2 囲い込み状況

図-4に示すように、支柱を骨組みとし脱着可能なパネルで吹付け石綿を囲い込むと共に、石綿を一定区画ごとの作業空間に分割する。密閉性を確保するため、パネル継目と端部はパッキンとコーキング処理を行った。その囲い込み状況写真を写真-2に示す。

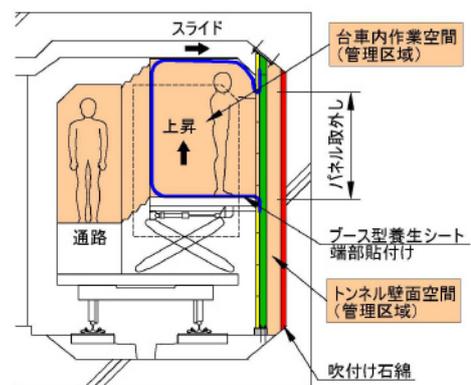
図-5 作業台車と除去場所の取合い断面図

上部・下部作業台車を上昇、スライドさせ、開口部周辺のパネルに押し当てる。内側に数分で脱着可能なクイックブースを装着することで、除去作業を行う台車内作業空間とパネルで囲われたトンネル壁面空間とを一体化し密閉・隔離された管理区域を形成する。

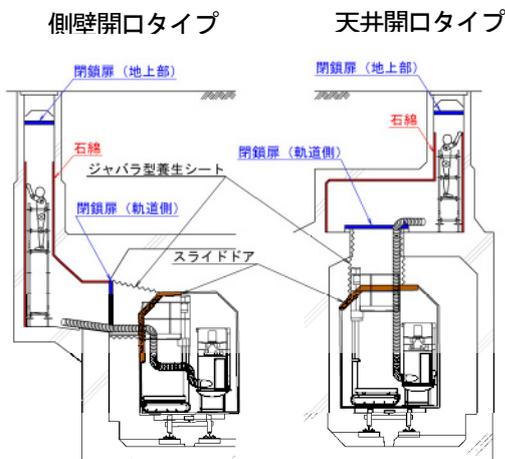
図ー6 昇降設備台車・換気口取合い断面図

部の施工管理方法と同様である。図ー6に示すように囲い込みは、地上部と軌道側に鋼製の閉鎖扉を設置した。また、換気口と台車の接続は昇降設備台車のダブルファスナー方式ジャバラ型養生シートの交換のみで全換気口の施工対応が可能である。

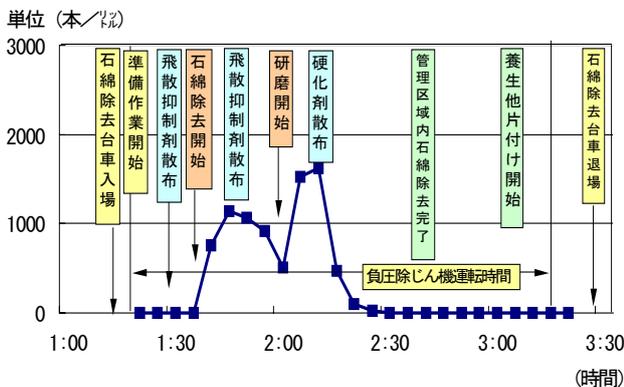
図-9 リアルタイムモニター測定結果

図-9にリアルタイムモニターによる管理区域内の気中石綿濃度結果を示す。本装置は鉱物繊維以外を灰化処理している為、測定された気中石綿繊維濃度はPCM測定法の結果と比較的よく一致した。本データは施工時の即時管理の手法とした。

管理区域内の気中石綿繊維濃度が 3,000 本/μL以上になった場合は、管理区域内に飛散抑制剤を散布し、再湿潤化を図った。石綿の除去完了後、管理区域内の気中石綿繊維濃度が 5 本/μL以下になったことを確認後、作業台車内の養生シートの撤去を開始した。管理区域外の坑内では気中石綿繊維濃度が常に 10 本/μL以下であることを確認した。

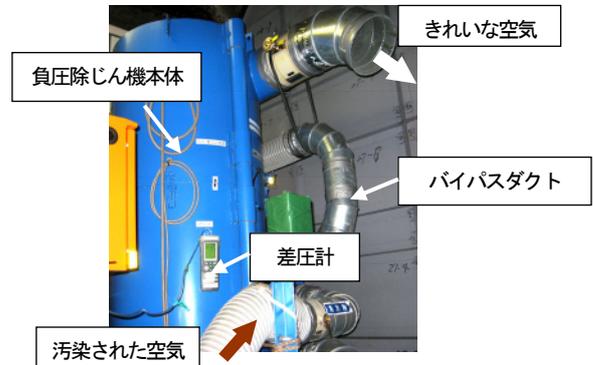
写真-3 負圧除じん機と計測機器

石綿除去作業中は、台車に設置された超高性能微粒子フィルター付き負圧除じん機を稼働し、インバーター制御する事により管理区域内を常時 - 20 ~ - 30Pa 負圧に保ち換気し、坑内への石綿の飛散を防止した。写真-3にデジタル式差圧計と負圧除じん機を示す。除じん換気システムをはじめ各主要機器類は万一のトラブルに対処できるよう2系統の設備を備え二重の安全対策を講じた。また、管理区域内での作業員の
