1. 地中障害物混在地盤に対する複合相対攪拌工法の適用事例

中央大学理工学部 齋藤 邦夫
小野田ケミコ株式会社 鈴木 孝一
エポコラム協会 ○ 高倉 功樹

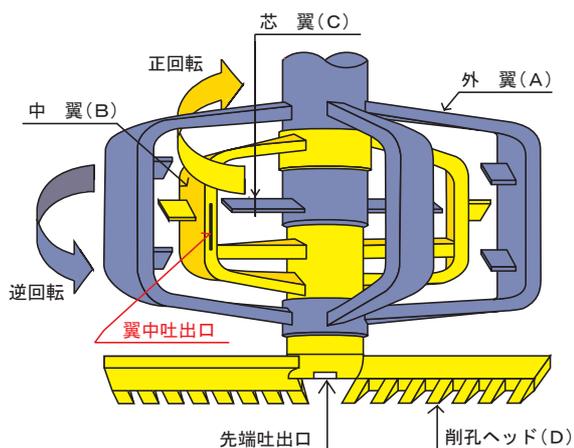
図-1 複合相対攪拌翼 模擬図

複合相対攪拌工法の攪拌翼構造と回転方向を図-1に示す。同図より、攪拌翼は、台形状の外翼(A)3枚、中翼(B)・芯翼(C)各2枚と先端に装着された削孔ヘッド(D)により構成されている。

削孔ヘッド(D)と中翼(B)は右方向に正回転し、外翼(A)と水平版状の芯翼(C)がこれと逆回転して地盤土をかき解しながら籠状の翼内に取り込み、各翼体の相反作用によってセメントスラリーを効率高く原土に練り込む¹⁾。

同時に攪拌翼の回転作動により「共回り」、「連れ回り」現象が抑制できる特徴を有している²⁾。

また、固化材スラリーの吐出位置が先端吐出口と中翼鉛直部の2箇所に設けられていることも、固化材の練り込みを効果的にし、安定した改良体品質をもたらす要因となっている。

さらに、本工法の回転駆動装置は、低速回転ながら従来のそれと比較して4~5倍もの掘削トルク性能を有している。

これと回転軸に装着されている攪拌翼の剛性の高さが、強力な削孔能力を発揮させ、N値=40~50の砂礫層や玉石まじり層を削孔・攪拌することを可能にしている¹⁾。

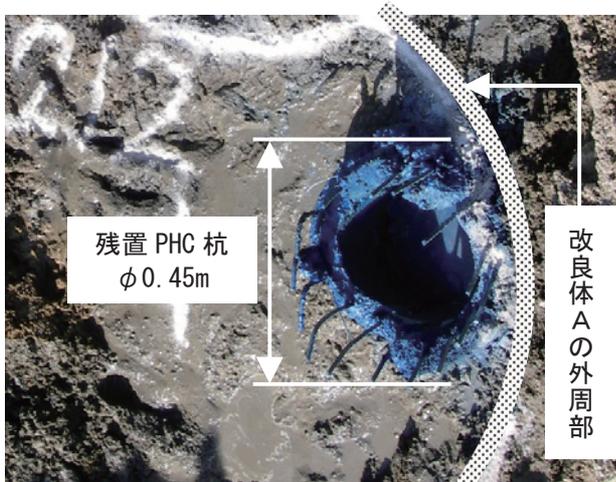
写真-1 確認された残置杭と改良予定範囲

本事例における複合相対攪拌工法による改良断面と典型的な残置杭位置関係ならびに施工仕様を表-1に示す。表中の改良体Aは、残置された杭種と位置関係から最も厳しい施工条件である。写真-1は、残置杭について頭出しを行ない、これと改良範囲の相対的位置関係を示す。写真の中央やや右に残置杭のPC鋼線が複数認められる。

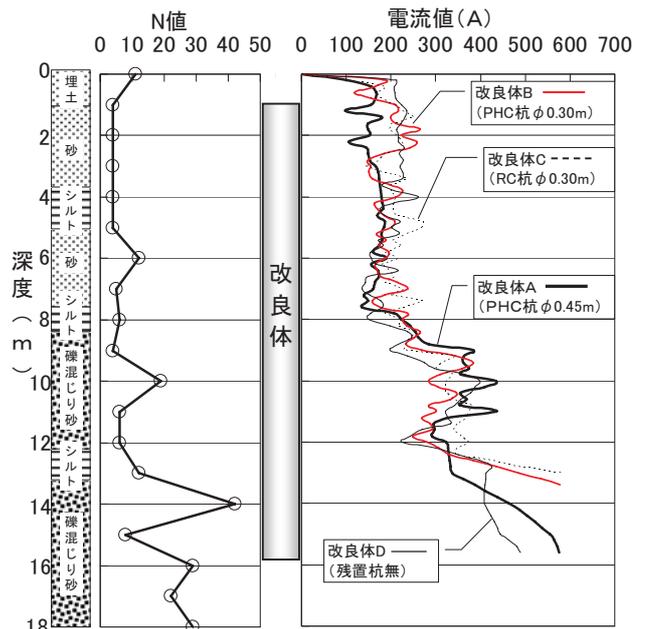
図-2 電流値比較

図-2は、残置杭を含む3つの改良体A~Cと残置杭を含まない改良体Dの造成に伴う駆動モータの電流値を比較した結果である。

同図より、地盤上部が不均一なコンクリートガラ主体の埋土であるため、この影響により攪拌翼が完全に通過するGL-3.0m付近まで、残置杭の有無に関係なく、比較的大きな電流値変動が生じている。

GL-4.0m以深は軟弱な砂層、シルト層であるため、どの改良体も200A程度の電流値となる。礫混じり砂層となるGL-9.0m以深から漸次300A程度まで増大し、所定の深度近傍では約500Aとなった。これより、上層部の電流値を除くと、残置杭の有無による差異は認められない。また、改良体A~Cの電流値比較からも、杭径・杭種の違いによる破碎抵抗に特段の違いはないと考えられ、本工法は残置杭が混在する地盤であっても、通常施工と同等の施工性を保持していることが判明した。

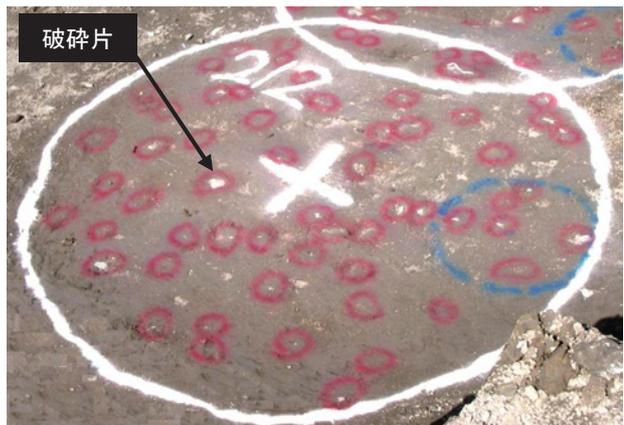
写真-2 出来形状況(改良体A)

写真-2は改良体Aについて改良体の天端まで掘削し、出来形の確認を行ったものである。改良体全断面に亘り、大きさ10~50mm程度の残置杭破砕片が均一に分散していることがわかる。

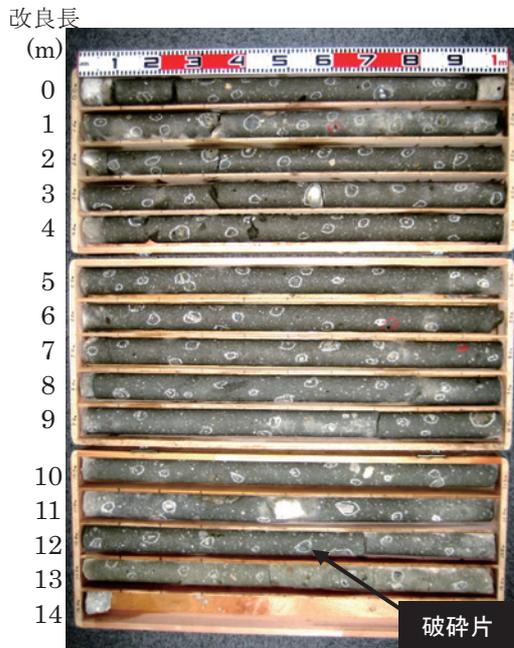
写真-3 オールコアボーリング採取状況

写真-3は、改良体Aについてオールコアボーリングを実施し、採取したコアの状況である。コアの表面に残置杭の破砕片が散在している。

コアの採取率としては97%以上となり、非常に高い連続性を確保しており、残置杭の破砕片を混

入してもコアの欠損部がなく、破砕片と改良体が一体化された良好なコアであると言える。

また、一軸圧縮強度試験の結果、コアの平均強度は $qu=8,018\text{kN/m}^2$ となり、変動係数は $Vd=18.45\%$ となった。同一施工区域内の通常施工の改良体Dの変動係数は $Vd=19.85\%$ となっており、いずれの変動係数も同程度でばらつきに大きな差がないことが確認された。

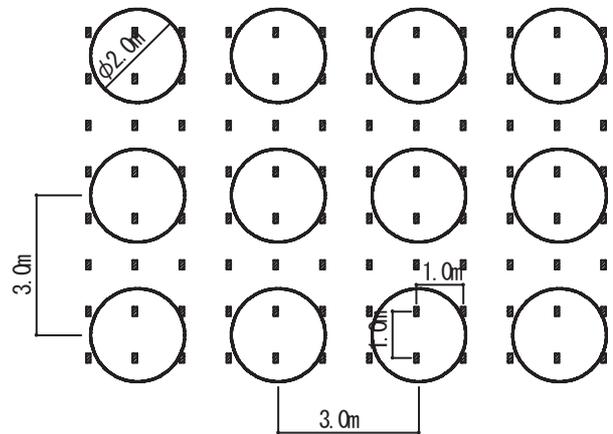
図-3 改良体とドレーン材配置

鉛直ドレーン材が打設された地盤を道路用地として転用するのに伴い、同地盤を深層混合処理工法で改良することが計画された。図-3 はドレーン材と新たに計画した改良体の位置関係を示している。ドレーン材の間隔は1.0mであり、改良体は中心間隔が3.0mで、改良径φ2.0mであることから、最少で2本、最大で6本のドレーン材が改良体造成の妨げになることがわかる。

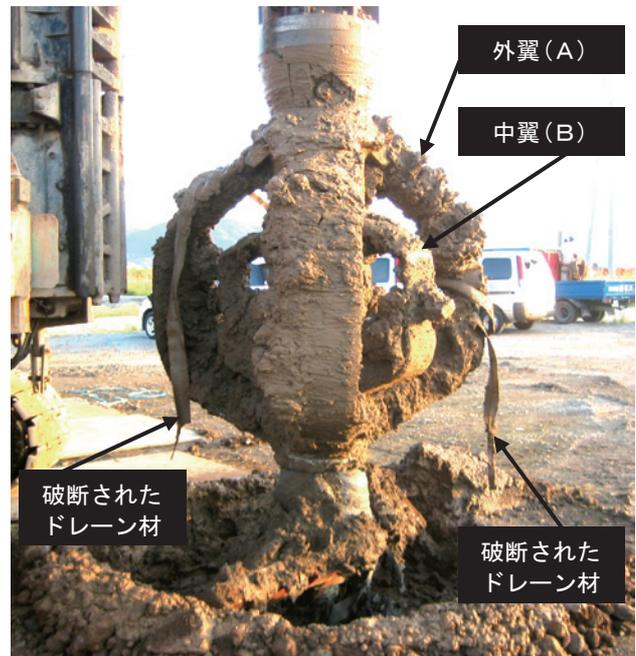
写真-4 ドレーン材破断状況

写真-4 は、本工法による改良後、攪拌翼に巻き付いたドレーン材を示す。3種類の攪拌翼が相対回転するため、ドレーン材を破断し翼体に多量に巻きつくことは認められなかった。そのため、「共回り」を未然に防ぐことができた。

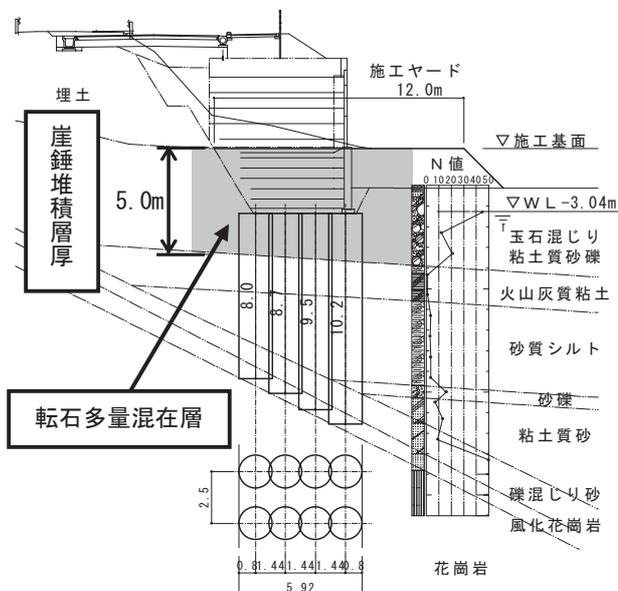
図-4 標準断面図(単位 ; m)

道路拡幅用に補強土壁を構築し、これを安定させるために深層混合処理工法が計画された。地盤は、図-4 に示すように施工基面から深さ5mが崖錘堆積層(玉石まじり粘土質砂礫層, N 値=10~45)、その下に軟弱な火山灰質粘土、砂質シルト、砂礫、粘土質砂、礫まじり砂が傾斜する花崗岩上に成層している。崖錘堆積層には、直径約0.4~0.5mもの風化花崗岩の転石が多量に混在し、礫含有率は60~70%と推定された。また、地盤内の地下水位が施工基面から約GL-3mの位置にあり、且つ施工ヤード幅が12mしかなく、制約の大きな条件下での工事であった。

補強土壁を支える改良体の直径は $\phi 1.6\text{m}$ で、ラップ施工させながら、支持層である花崗岩の傾斜に沿って階段状に根入れさせた。平均長さ $l=6.7\text{m}$ であり、改良本数 $N=137$ 本である。

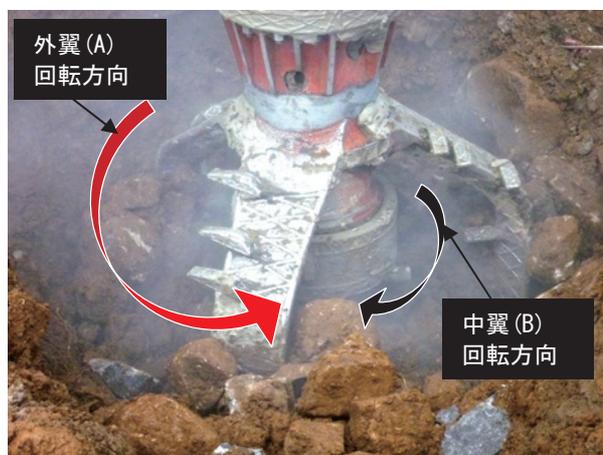
写真-5 転石混在層攪拌状況

写真-5は、複合相対攪拌工法による転石混在層の貫入攪拌状況である。

本工法の高トルク型の回転駆動機と高剛性の外翼と中翼の相対回転作動によって、一部の転石を破碎しながら貫入攪拌が行なわれる。また、同写真より転石を破碎する際の粉塵も見て取れる。写真-6は、オールコアボーリングを実施し、採取したコアの一部である。白っぽく見える部分が転石であり、改良体の内部に一体化されていることがわかる。改良品質として、現場平均改良強さは $qu=2,508\text{kN/m}^2$ 、変動係数は $Vd=24.2\%$ となった。転石混在層での施工においても、ばらつきは少なく、改良品質が安定していることがわかる。
