3 3. 軌道レール温度上昇抑制工法の開発

(株)NIPPO 技術開発部 ○片岡 直之
同上 相田 尚

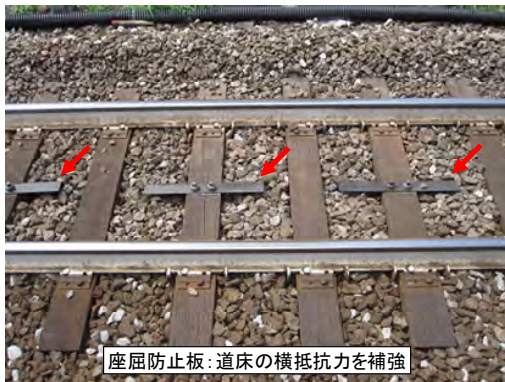
写真-1 レール張り出し対策例¹⁾

鉄を主成分とするレールは、温度の変化により伸縮する。夏季に発生するレール張り出し現象は、レール温度の上昇による延伸が要因の一つと考えられ、脱線事故にも繋がりがねない重大な問題である。これに対し、レールの温度管理や道床の座屈防止板等の構造的対策（写真-1）など、日々の保線作業により未然に予防されている。

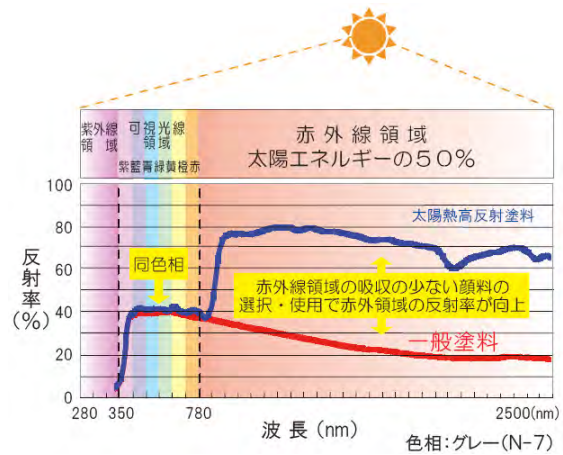
一方、舗装や建物の屋根などでは、夏季の温度上昇抑制対策の一つとして遮熱技術が適用されている。遮熱技術とは、太陽光のうち物質を温める作用のある赤外線域を効率的に反射する塗料（図-1）を塗布することで温度が上昇するのを抑制する技術である。

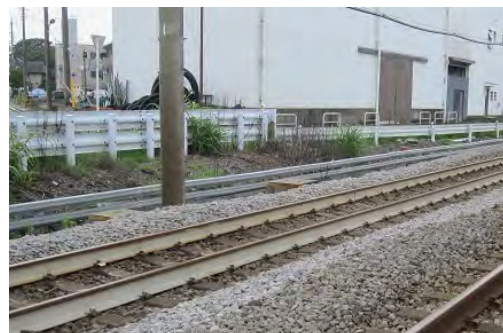
当該工法は、レール側面に専用の遮熱塗料を塗布することでレールの温度上昇を抑制するもので、長距離にわたり適用する場合には、施工性に優れた専用塗布機により効率的に施工可能である。また、供用によって塗料面に付着するレール特有の汚れは温度上昇抑制効果の低下原因となるため、洗浄性の高い専用塗料に加え、年1回程度の洗浄により効果を維持・回復し運用する。長距離にわたる洗浄には、新たに開発した洗浄システムを適用することができる。

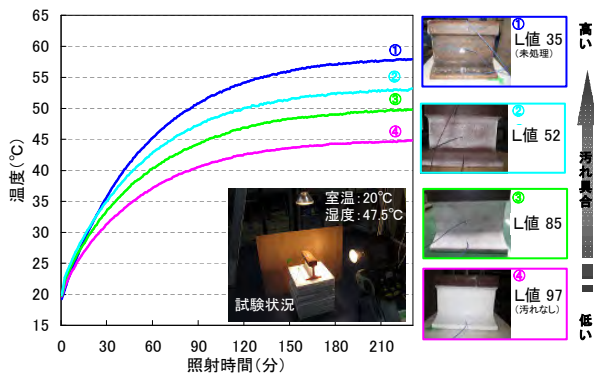
長さ 20cm に切り取ったレールを供試体とし、垂直、水平の 2 方向から等距離でランプ照射し加温することで、汚れ具合による温度上昇抑制効果への影響を相対的に評価した。図-2 は、汚れ具合毎のレール温度の推移を示したものである。

図-2 汚れ具合 (L 値) 毎の温度上昇抑制効果比較

汚れ具合の再現としては、錆に近い色として茶色のラッカースプレーを遮熱塗料面上に徐々に重ね塗りし、その具合を明度 (L 値) で確認することとした。L 値が小さいほど汚れ具合が高いことを示している。

試験結果としては、汚れ具合が高くなるとともに温度低減効果が低下することがわかった。

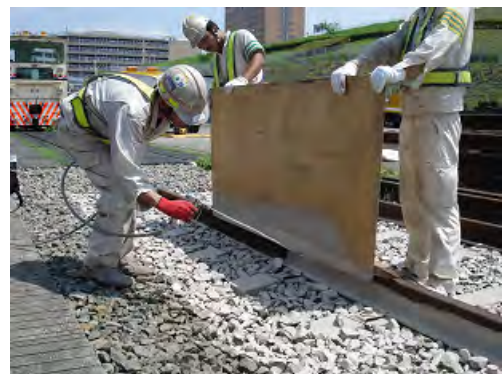
試験施工として、人力による塗布 (ハケあるいはスプレーヤーによる) を実施したが (写真-3)、バラスト上という不安定な状態での中腰作業となり、ある程度の距離を施工するとなると施工性や安全性に問題が残った。

写真-3 人力による塗布施工例

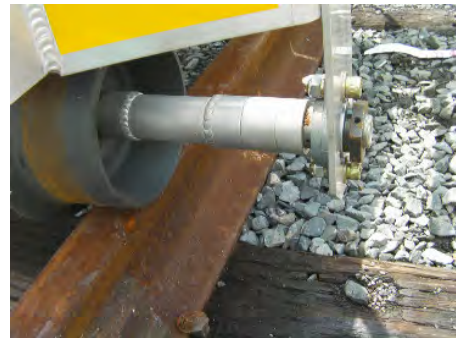
国内には3種類の軌間があり、それぞれに対応できるように車軸にスペーサを脱着することで、車輪間幅を可変できる構造とした（写真-5）。

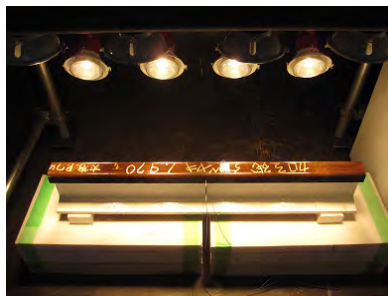
レール温度上昇抑制効果を確認するために、切り取りレールの照射試験（写真-7）を行い、表面および内部温度を測定した（図-5）。

写真-7 室内照射試験一例

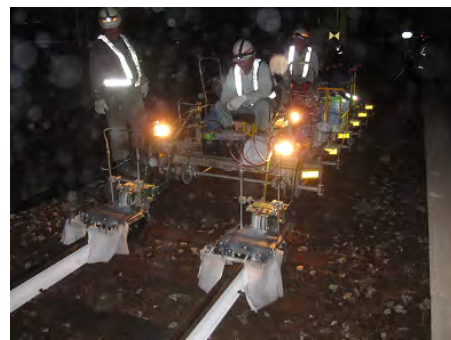
平成 21 年度から現在まで、8 箇所の実軌道で実施し、そのうち 4 箇所が機械施工（写真-8）であり、塗布機に関して所定の施工能力があることを確認した⁴⁾。また、それぞれの箇所で温度測定や洗浄性などについて追跡調査を行っている。

写真-8 塗布機による施工状況

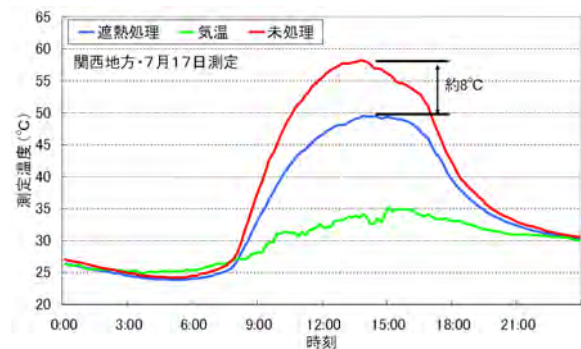
全ての適用箇所で温度上昇抑制効果が得られたものの、施工箇所毎で効果にバラツキが生じた。これは、日照条件や軌道・周辺環境などの影響によるものと思われる。その一例として、異なる 2 箇所の測定結果を図-6、7 に示す。

図-7 実軌道レールの温度測定例②

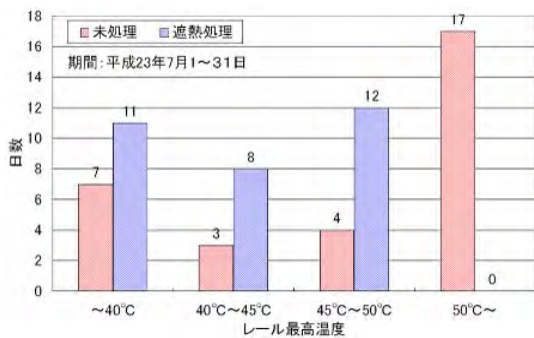
平成 23 年 7 月 1～31 日までの期間で、レール最高温度の日数を比較した結果を図-8 に示す。これより、45℃以上の日数が 21 日→12 日と半減されていることが確認できた。

図-8 実軌道でのレール最高温度毎の日数比較

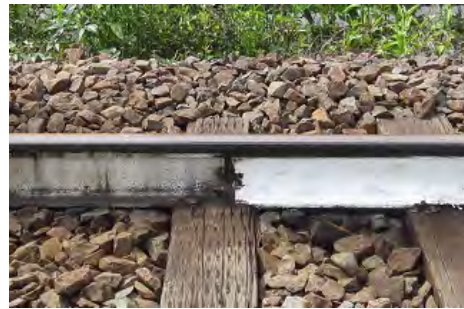
洗浄性に関して、あえてオイルが混在する汚れの状態が厳しい区間を選定し、昨年度から継続して追跡調査を実施している。平成 23 年 7 月で供用 10 ヶ月となった状態で未洗浄部分の洗浄を行い、どの程度汚れを除去できるかを、その前後の明度を測定し比較を行った (写真-9)。

写真-9 洗浄性確認試験結果 (オイル汚れ)

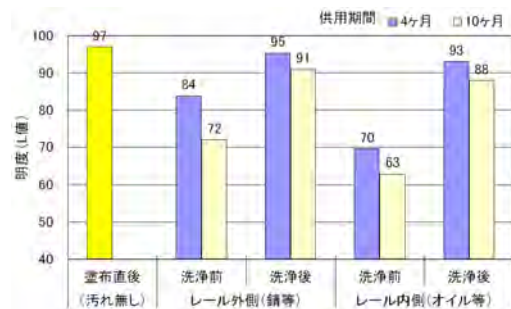
その結果、4 ヶ月間未洗浄の場合と比較すると若干値は低くなるものの、初期値に対しては 90%程度回復することが確認できた (図-9)。

図-9 実軌道における洗浄性確認結果

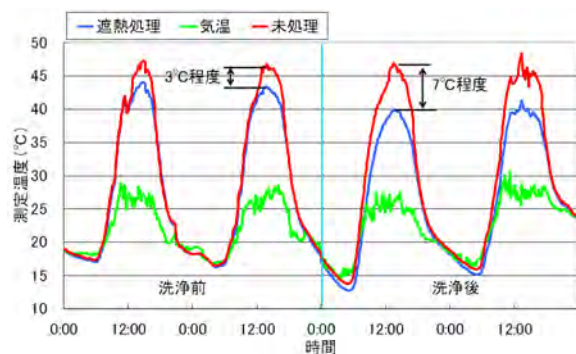
さらに、洗浄によってどの程度温度上昇抑制効果が回復するかを確認するため、洗浄の前後の同じような気温となる 2 日のレール温度変化を比較した (図-10)。

図-10 洗浄による効果の回復

結果としては、洗浄前で 3℃程度だった効果が、洗浄後に 7℃程度となった。塗布直後で 7～10℃程度の効果が得られていたことから、初期段階に近い状態まで回復したと思われる。

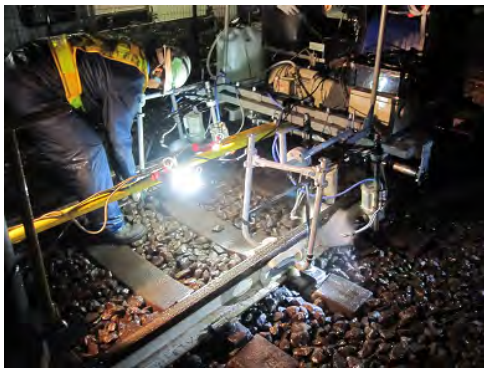
搬入や搬出などの時間を除き、1.5時間で約300mの区間を洗浄完了したことから、施工能力としては時間あたり200m程度であった。

写真-10 洗浄状況（ブラッシングユニット）

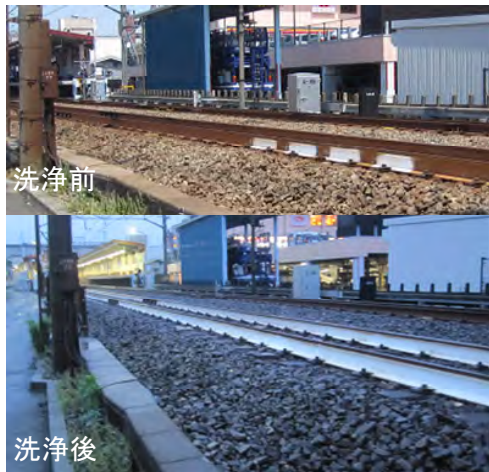
洗浄後の明度を測定し結果、初期値97に対して85（約88%）まで回復した。

写真-11 洗浄前後の状況
