## 37. 電磁誘導加熱による鋼橋の塗膜剥離工法に関する研究

日本建設機械施工協会 施工技術総合研究所  
首都高メンテナンス東東京株式会社  
首都高メンテナンス東東京株式会社

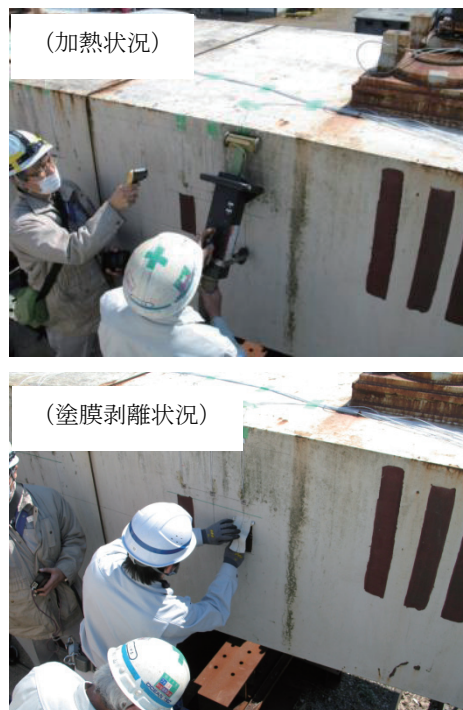
写真-3 塗膜除去試験状況

塗膜除去試験時の状況を写真-3 に示す。加熱後、スクレーパによって塗膜が板状に剥離されていることが確認される。

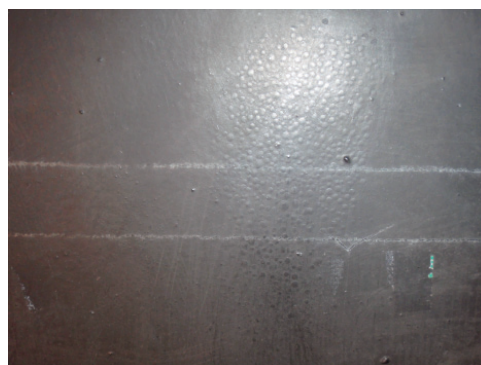
写真-6 裏面の塗膜損傷( $t=12\text{mm}$ )

加熱後の裏面側の塗膜付着強度は、板厚 12mm のケースで、未加熱時  $11.7\text{N/mm}^2$  であった箇所が加熱後  $4.6\text{N/mm}^2$  と約 4 割に低下した。また一部では写真-6 に示すように塗膜が気泡状になる損傷が認められ、加熱条件の設定によっては裏面の塗膜に悪影響を与える恐れがあることが確認された。

③板厚が薄い場合（ $t=12\text{mm}$ ）、裏面側の塗膜に損傷が見られたため、板厚が薄い場合には加熱条件の設定には注意が必要である。
