50. 作業船設備予知保全における診断システムの開発

予知保全技術の作業船への適用事例

東亜建設工業株式会社 ○ 長澤 太一
ジャパンマリユナイテッド株式会社 戸村 雅一
株式会社 IMC 柴田 勝規

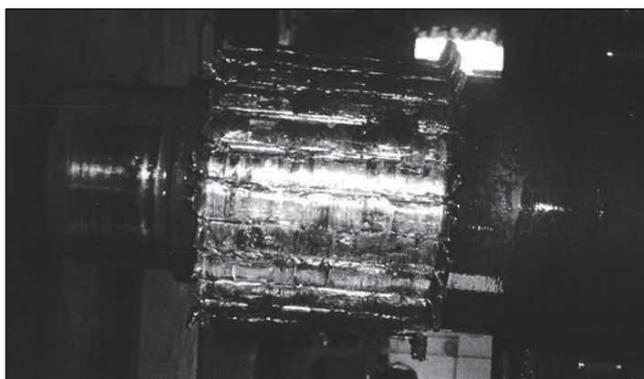
写真-2 太陽ギヤ摩耗状況

写真-2に、異常摩耗が発生した歯車を示す。これは、当社が保有するポンプ作業船に搭載されている、浚渫装置昇降ウインチ遊星減速機の太陽歯車が摩耗した状態である。材質はクロムモリブデン鋼で、施工前に歯面の点検・寸法確認を実施しており、異常な摩耗は見られなかった。しかし、施工中に急激に摩耗が進行し、浚渫装置の昇降が不可能となり、施工を中断して復旧作業を行った。

こうしたトラブルは、施工中に振動計測を定期的実施し、摩耗や亀裂の兆候を事前に把握していれば、大きなトラブルを避けることが可能であったと考えられる。

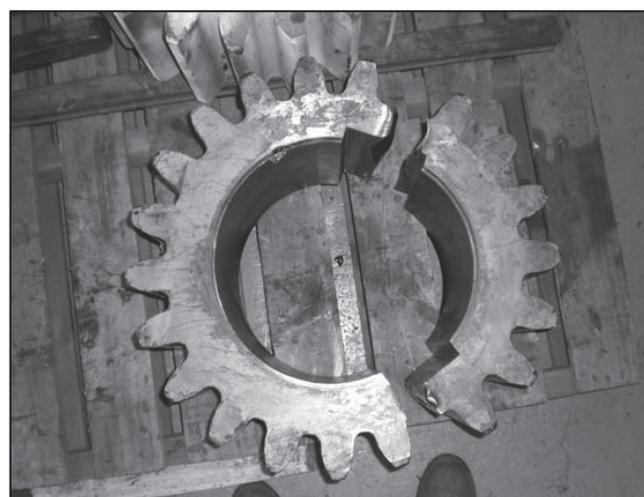
写真-3 ピニオンギヤ破損状況

写真-3に、破断した歯車を示す。この歯車は、当社が保有する作業船のウインチ駆動軸ピニオンギヤであり、キー溝部の歯面側の谷部に裂が生じ、最終的に破断した状況である。材質は炭素鋼鋼材で、定期的に歯面の点検、浸透探傷検査を実施していたが、破損に繋がると思われる亀裂は発見されなかった。

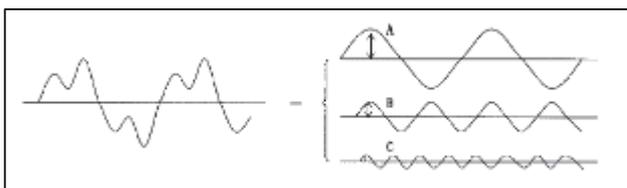
図-1 振動信号

通常、回転機械から発生する振動は複雑であり、単純な振動はほとんど無い。この複雑な信号の中にどのような周波数と振幅をもった振動が混ざっているかを判別するのが周波数解析で、この解析に用いられる手法がFFTである。通常の振動信号は、下図のように、種々の周波数と振幅を持つ正弦波（サイン波）になっている。

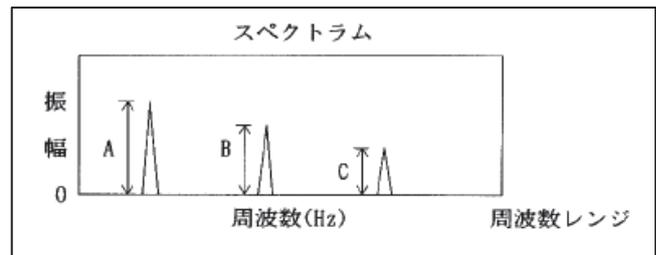
図-2 スペクトラム図

この信号をそれぞれの周波数を持った正弦波に分析し、その振幅の大きさを求めることが周波数分析、または周波数解析である。その解析をFFTという手法を用いて行った場合、FFT解析と言い、解析により求めた振幅値を、周波数の近いものから順に並べたものがスペクトラムである。この解析を行うことにより、測定したポイントの振動がどのような周期成分を持っているかが判り、その発生原因を特定することが可能となる。

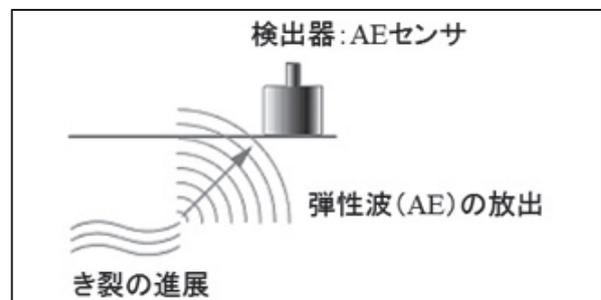
図-3 AE計測概念図

アコースティックエミッション (AE) とは、「材料が変形したりき裂が発生したりする際に材料が内部に蓄えていたひずみエネルギーを弾性波として放出する現象」と定義されている。この弾性波を材料の表面に設置した変換子すなわち AE センサで検出し、信号処理を行うことにより材料の破壊過程を評価する手法がアコースティックエミッション (AE) 法である。

検出されるAE信号は通常、数kHz～数MHzに周波数帯域を持っている。例えば金属材料では発生するAEは主として100～1000kHzの周波数領域に成分をもつ信号が多く放出される。信号を検出する為に使用するAEセンサは、一般的にPZT（ジルコン酸チタン酸鉛）などの圧電素子を内蔵し、接着剤やシリコングリースなどの音響カップラを介し、材料表面に密着させてAE信号を検出する。

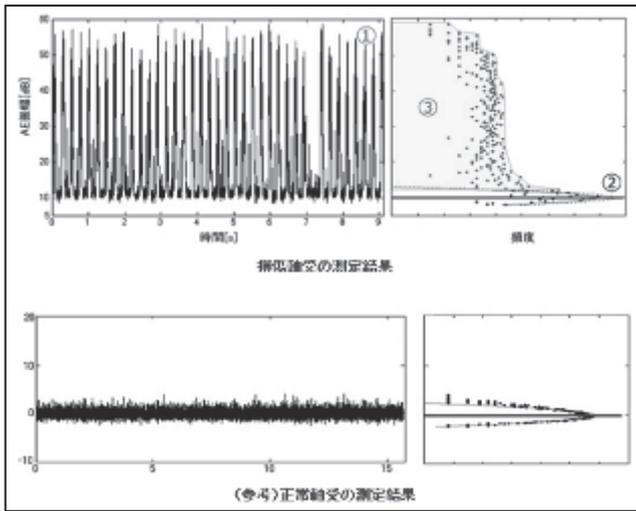
図-4 E_area

E_area イーエリアはこの診断器の代表的な診断パラメータで、基本的にこのパラメータにより軸受診断を行う。軸受に異常が発生すると、通常は現れない振幅の大きなAEが発生する。このことに着目し、AE波形において『正常な軸受状態から逸脱したAE成分』のみを抽出・定量化する。

E_area は、異常の程度が大きいほど高い値となり、損傷の前駆現象である潤滑不良、異物混入等があると増大し始める。そして、異常状態が悪化したり剥離損傷が広範囲に発生するとさらに大きな値を示す。

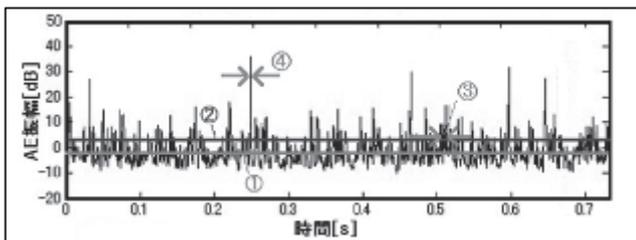
図-5 E_ratio

E_ratio イーレシオは、軸が一回転する間の『平均的な振幅 (①：後述のAve値)』に対し、設定したイベント検出レベル (②) を超えたAE (イベントAE) の割合を軸受状態の診断指標とし、その割合を測定回転数分で平均した値がパラメータ E_ratio である。異常の範囲が広がるほど、高い値となる。

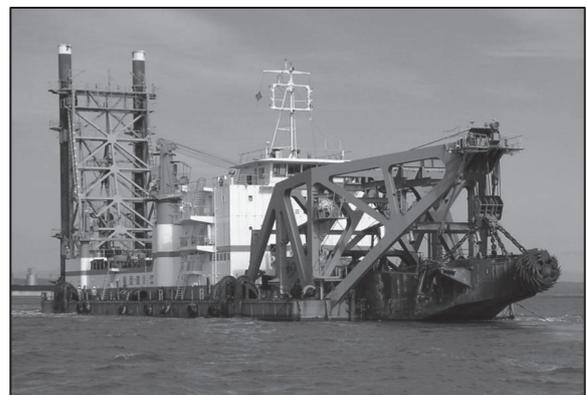
写真-4 「第三亜細亜丸」全景

「第三亜細亜丸」は当社が保有する最大のポンプ浚渫船である。1979年の建造以来、国内外で多くの施工実績があり、現在も当社のポンプ浚渫工事の中心的な作業船である。おもな設備は、操船ウインチ、スパッド昇降ウインチ、ラダー昇降ウインチ、カッターヘッド駆動装置、浚渫ポンプ等である。全装備機関出力は10,830kWである。

建造年	1979 年
長さ	78.0 m
幅	19.5 m
深さ	5.5 m
吃水	4.1 m
全装備機関出力	10,830 kW
浚渫ポンプ出力	5,880 kW

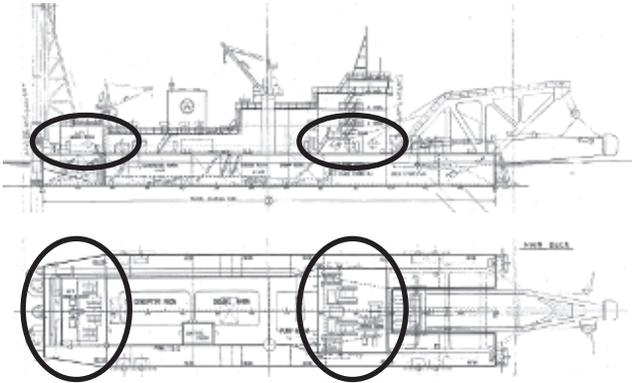
図-6 「第三亜細亜丸」計測箇所

計測箇所は第三亜細亜丸のラダーウインチ、スイングウインチ、スターンウインチの電動機軸受け、減速機及び減速機軸受け、ピニオン軸受け、ドラム軸受けの合計48カ所とした。

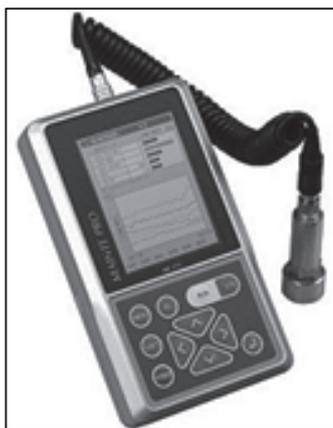
今回は、操作が簡易で、事前に計測箇所の情報データを設定し、計測時にその場で診断結果が確認できる振動計測器を採用した。取得したデータは、管理ソフトを用いることで、傾向管理、劣化予測、高速フーリエ変換による評価が可能である。

写真-5 振動計測器

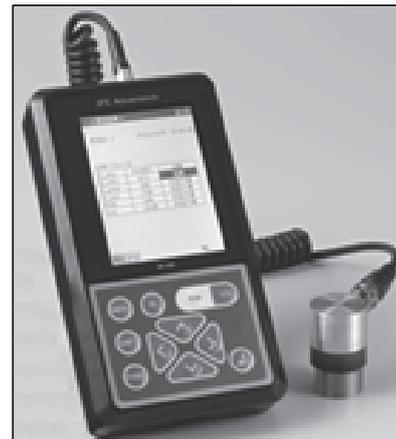
一般的に振動では難しいとされる超低速回転部分（150rpm以下）の診断用として低速回転軸受け診断器を採用した。この低速回転軸受け診断器は、測定箇所IDと軸回転速度の入力だけで計測が可能であり、診断結果を計測時に確認することができる。

写真-6 AE計測器

検出したAE信号の波形からE_area、E_ratio、E_peak、E_ave等の診断パラメータを算出し、これらの診断パラメータを駆使することで、適切な状

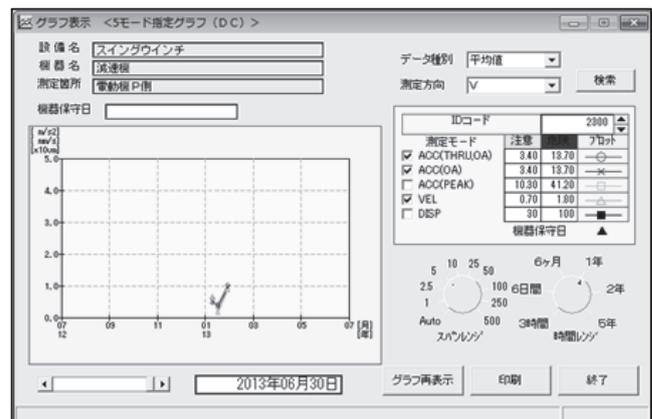
図-7 振動計測結果例

図-7に振動計測結果の一例を示す。図-7に示すような管理ソフトに出力し、分析と評価を行った。その結果、とくに異常は見られなかった。

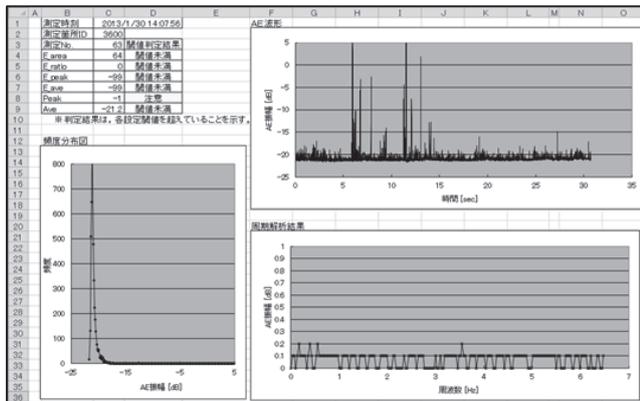
図-8 AE計測結果例

図-8 に AE 計測結果の一例を示す。E_area, E_ratio は正常で、AE 波形に周期性の無い信号が見られる。傷等によるものではないと思われるが経過観察が必要である。
